9/90

Sähköpylvästä putoamisen aiheuttama, kuolemaan johtanut työtapaturma

työpaikkaonnettomuuksien tutkinta (TOT)

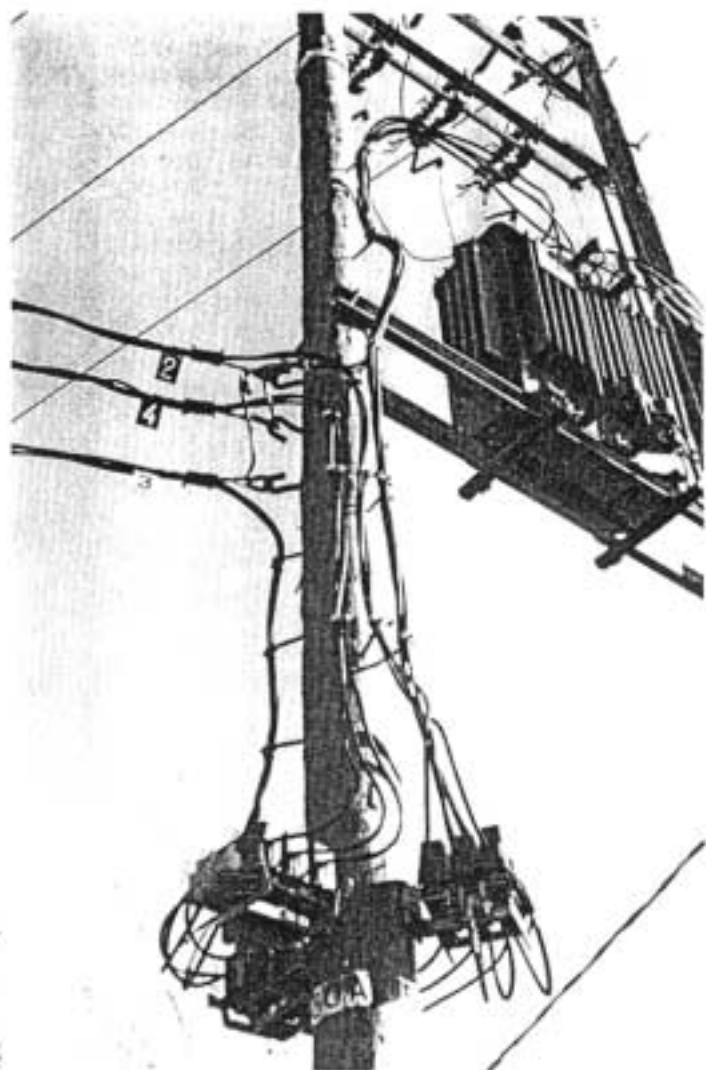
Tapaturman jälkeen todettiin, että johtoryhmä 4 oli jännitteinen. Kun N.N kävi aukaisemassa johtokytкимиä aamulla, hän ei ollut irrottanut molempia johtoryhmiä (johtoryhmät 3 ja 4). Hän oli irrottanut ainoastaan

ryhmän 3. Samoin hän oli toiminut ruokautunnin jälkeen uudelleen töihin palattaessa. Tietoa ei ole siitä, miksi näin tapahtui. Yksi mahdollisuus siihen, miksi N.N ei ollut irrottanut molempia johtoryhmiä on se, että N.N oli tässä työryhmässä verraten uusi. Hän oli ollut tämän tyyppisissä töissä vasta runsaan vuoden.

Kuva 1.
Pylväsmuuntaja.
N.N. kytki jännitteettömäksi ryhmän 3. Ryhmä 4 (avojohto) oli jännitteinen.

Ennen pylvääseen nousemista tulee jännite aina katkaista kaikista pylvääseen tulevasta avojohdoista ja muista paljaista jännitteisistä osista, joiden välittömän läheisyyden alueelle työskentelyalue voi ulottua. Jännitteettömyys tulee todeta jännitteenkoettimella. Tämän jälkeen on suoritettava työmaadoitus ennen työn aloittamista.

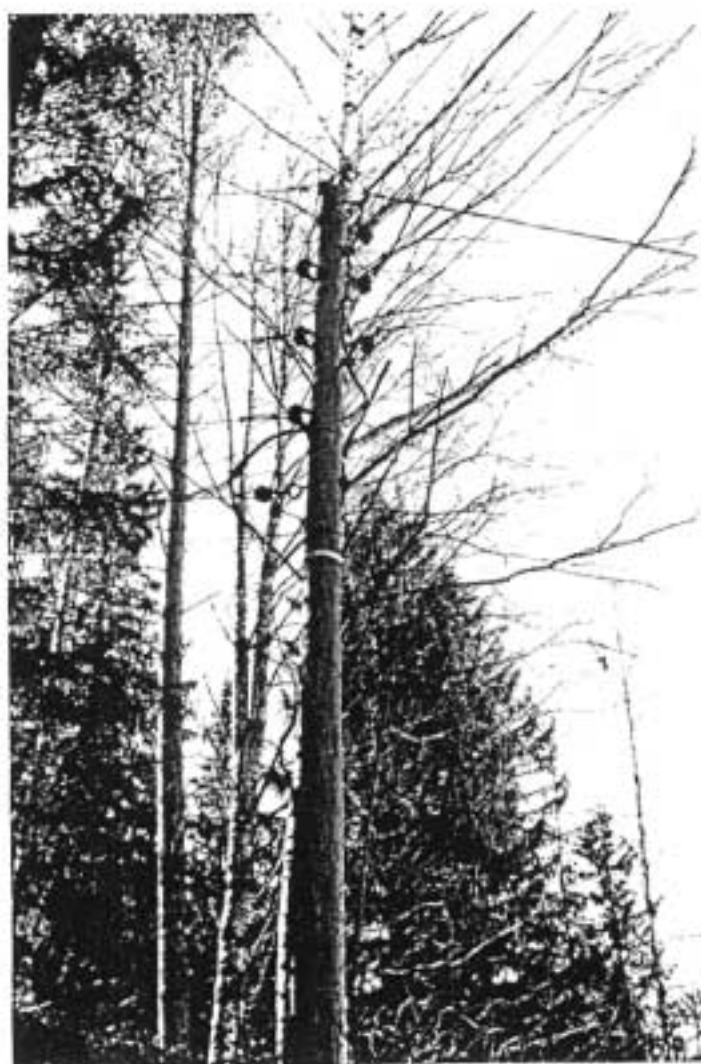
Tapaturman sattuessa N.N:llä ei ollut turvaköysi kiinnitettynä pylvään ympärille. Täytävarmuutta ei ole siitä, oliko hänellä turvaköysi kiinnitettynä pylvään ympärille hänen alkaessaan kiivetä ylös pylvääseen. Tässä tapauksessa hän oli irrottanut turvaköyden puhelinjohdon ohittamista varten. Ellei hänellä ollut koko aikana turvaköysi kiinnitettynä pylvään ympärillä, ei ole tietoa, miksi

hän oli tämän varmistustoimen jättänyt tekemättä. Kulmapylvääseen johti useita sähköjohtoja ja puhelinjohto, joten pylvääseen oli hankala kiivetä. Turvaköysi oli molemmista päistään varusteveyden toisessa D-lenkissä, joten ilmeisesti köysi ei ollut ensinkään kiinnitettynä pylvään ympärille. Turvaköyden käytöstä ei ollut annettu erillistä ohjetta eikä työnjohtaja valvonut turvaköyden käyttöä.

Tapaturman sattumisen jälkeen todettiin, että pylväässä alimpana ollut puhelinjohto oli katkennut vasemmalta puolelta. Johdon kiinnityslenkki oli taipunut. Tästä voidaan tehdä se johtopäätös, että N.N:n kiivetessä ylös pylvästä, hänen varusteveyssään riippumassa olleen taljan koukku on saattanut takertua kiinni puhelinjohtoon. Koska taljan koukussa on haka, on N.N:n ilmeisesti tarvinnut kumartua alaspäin irrotaakseen taljan koukun puhelinjohdosta. Hänen kurottaessaan irrottamaan koukkuu hakasta painamalla on hänen oikea kätensä irronnut pylväästä ja hän on horjahtanut taaksepäin. N.N:n painon siirtyessä vasemmalle, on oikean jalan pylväskenkä kuormittunut siinä määrin, että kiinnityshihna on katkennut ja jalka on edellä kuvatulla tavalla päässyt pois saappaasta. N.N:n kiertyessä vasemmalle päin on vasemman jalan pylväskenkä irronnut pylväästä ja N.N on päässyt vapaasti putoamaan maahan. Tätä ennen hän kuitenkin ehti kiertyä täysin pää alaspäin.

NN oli kysellyt aikaisemmin pylväskenkiä, joissa olisi ollut paremmat hihnat. Johtuiko kiinnityshihnan katkeaminen siitä, että hihna olisi ollut huonokuntoinen, ei ole varmuutta. Toisaalta on epävarmaa, voidaanko pylväskenkissä käyttää niin vahvoja hihnoja, että ne kestävät tapauksen kaltaisen rasituksen. Edelleen on epäselvää, olisiko hihnan kestäminen voinut estää tapaturman.

Kuva 2.
Pylväs, jossa tapaturma sattui.
N.N. kiipesi pylväaseen tältä puolelta. Oikean jalan pylväskenkä jäi pylväaseen n. 5—10 cm keltaisen renkaan alapuolelle. Vasemman puoleinen avojohto oli jännitteinen. Työn kohteena oleva AMKA-johto tuli etuvuistoon oikealta. Alimmainen johto on puhelinjohto, joka oli katkennut 10—30 cm etäisyydeltä.

Aina pylväisiin noustessa on turvaköysi pidettävä kiinnitettynä pylvään ympäri. Mikäli johtoja ohitettaessa köysi täytyy tilapäisesti irrottaa, on se heti kiinnitettävä ennen pylväskenkien siirtämistä ylöspäin.

Turvaköytenä voitaisiin pitää kahta turvaköyttä hakoineen, jolloin johdon ylityksen aikana toinen turvaköysi olisi kiinni sillä aikaa, kun toista siirretään johdon ohi.
