TAPATURMAVAKUUTUSLAITOSTEN LIITTO

20/90

Siltanosturin huoltotyössä sattunut kuolemaan
johtanut työtapaturma

työpaikkaonnettomuuksien tutkinta (TOT)

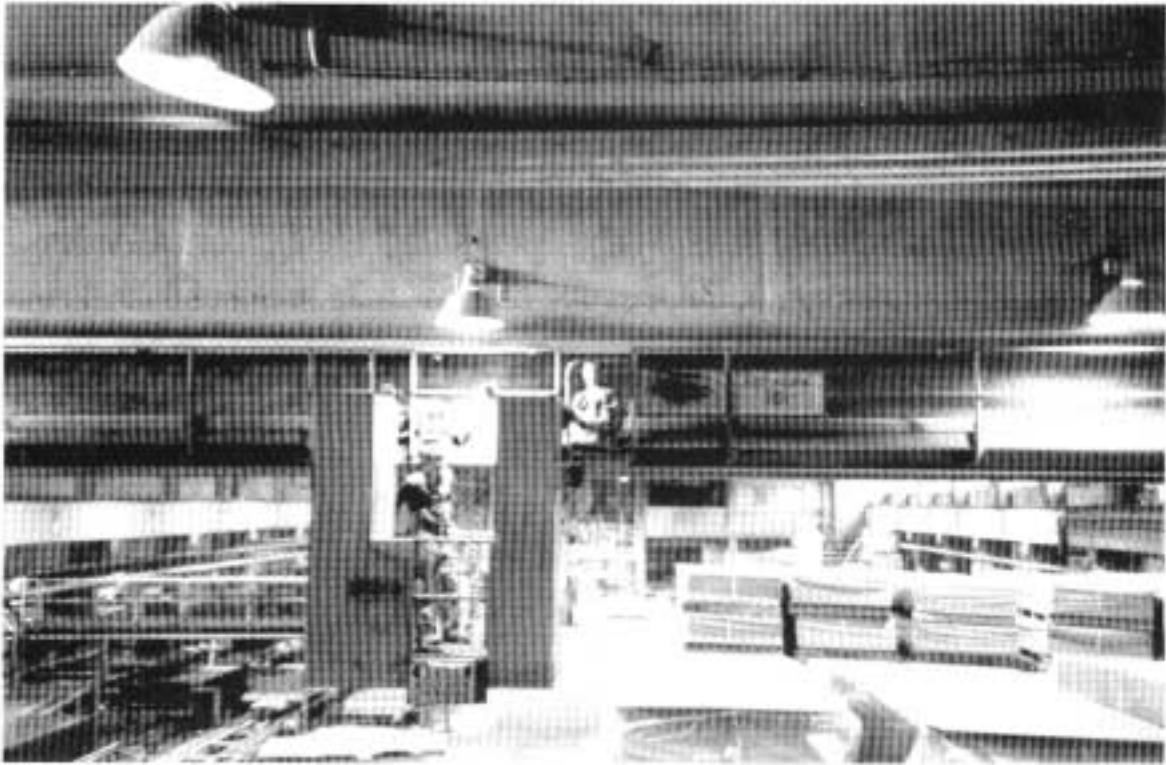
Määräysten vastainen siltanosturin mitoitus
Siltanosturi on tyypiltään vanha. Nosturin huoltotason kaiteen ja kattopalkin väliin

jää vain 12 cm vapaata tilaa. Nykyisten määräysten mukaisesti tämän tilan pitää olla 50 cm. Siltanosturista annettujen määräysten mukaan vanhoja nostureita ei kuitenkaan tarvitse korjata vaan niitä saa käyttää siitä huolimatta, että välin pituus ei täytä nykyisiä siltanosturista annettuja määräyksiä.

Kuva 1.
Siltanosturin ajo-ohjaamo ja oikealla huoltotaso.

Huoltotasolle voitaisiin suunnitella katos, joka estää pään nostamisen ylös huoltotasolta. Tällainen katos kuitenkin vaikeuttaa huoltoa eikä seisottaessa huoltotasolla sitä voitaisi kuitenkaan käyttää.

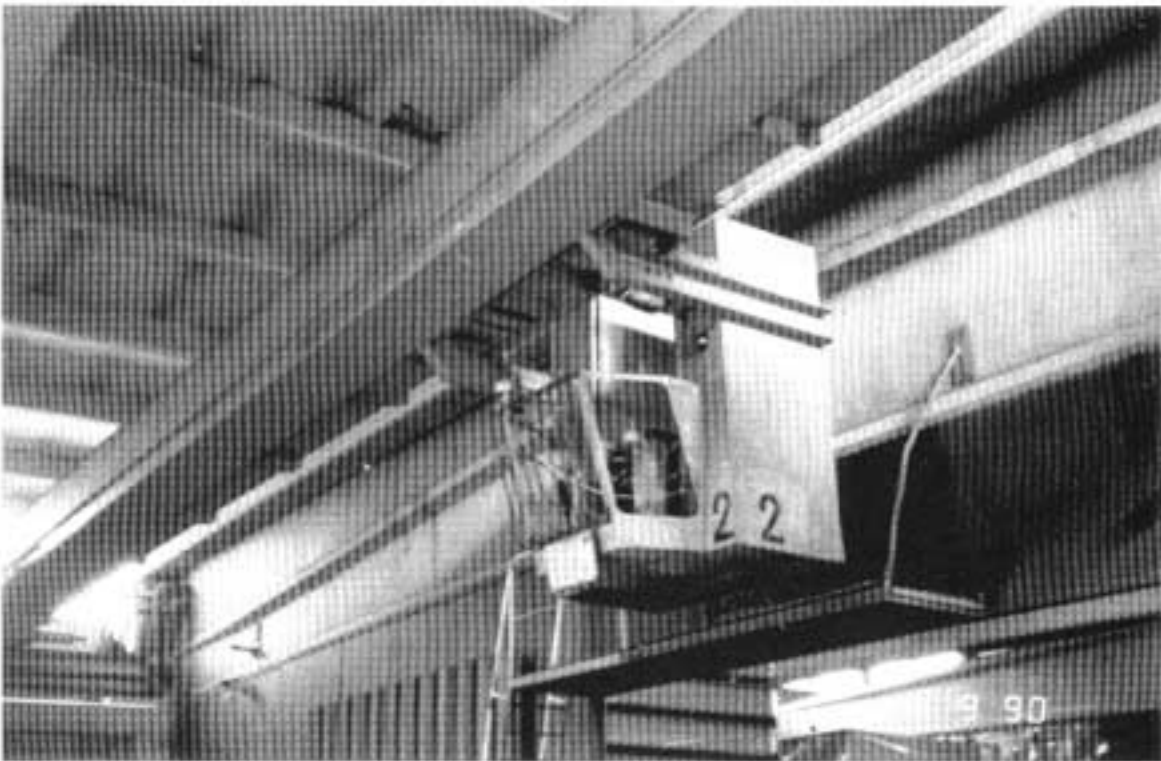
Silminnäkijän kertoman mukaan N.N oli kurottautunut ylös istuma-asennosta juuri hiukan ennen kuin nosturi oli sivuuttanut kattopalkin. Tällöin hänen päänsä oli jäänyt kattopalkin ja huoltotason kaiteen väliin murskautuen siihen. Varmaa tietoa ei ole siitä, miksi N.N kurottautui ylöspäin huoltotasolta. Ilmeistä kuitenkin on, että hän yritti tarkkailla nosturin jarrun toimintaa ja samalla unohti kattopalkin aiheuttaman vaaran. N.N:n istumapaikalta ei tarkoin nähnyt jarrua muutoin kuin kohottautumalla ylöspäin. Nosturi oli tässä vaiheessa hidastanut liikettään pysähtymistä varten. Saattaa olla, että N.N luuli nosturin jo pysähtyvän ja tässä mielessä kurottautui ylöspäin.

Kuva 2.
Nosturi, silta ja kattopalkit.
