16/90

Märkäviilun leikkauslinjan hoitaja puristui vaneritehtaalla pinkkauslavan ja telan väliin

työpaikkaonnettomuuksien tutkinta (TOT)

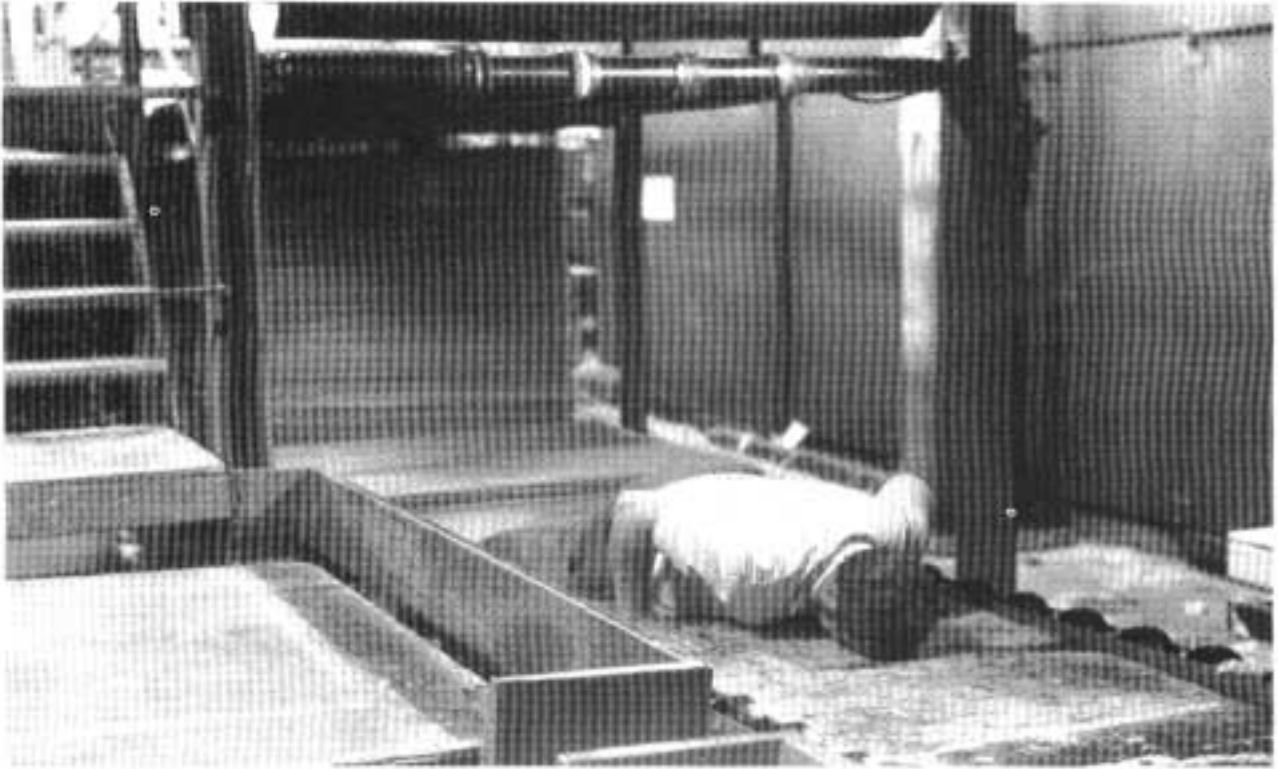
Vaneritehtaan sorvausosaston viilupinkkojen karrääjä oli nähnyt ohi kulkiessaan N.N:n olevan puristuneena viilujen pinkkauslaitteen ja viilujen kuljetushihnojen kääntötelan välissä. Karrääjä haki paikalle linjan sorvaajan, joka laski ohjauspainikkeesta lavan alas. Paikalla oli ollut myös alueen työnjohtaja, joka oli lähtenyt suorittamaan hälytyksen. Paikalle tullut tehtaan työterveyshoitaja ja ensiapuryhmä aloittivat elvytyksen ja sitä jatkettiin ambulanssin henkilökunnan toimesta. N.N:n voitiin vain todeta menehtyneen saamiinsa vammoihin (kuva 1).

Kuva 1. N.N löydettäessä (lavastettu)

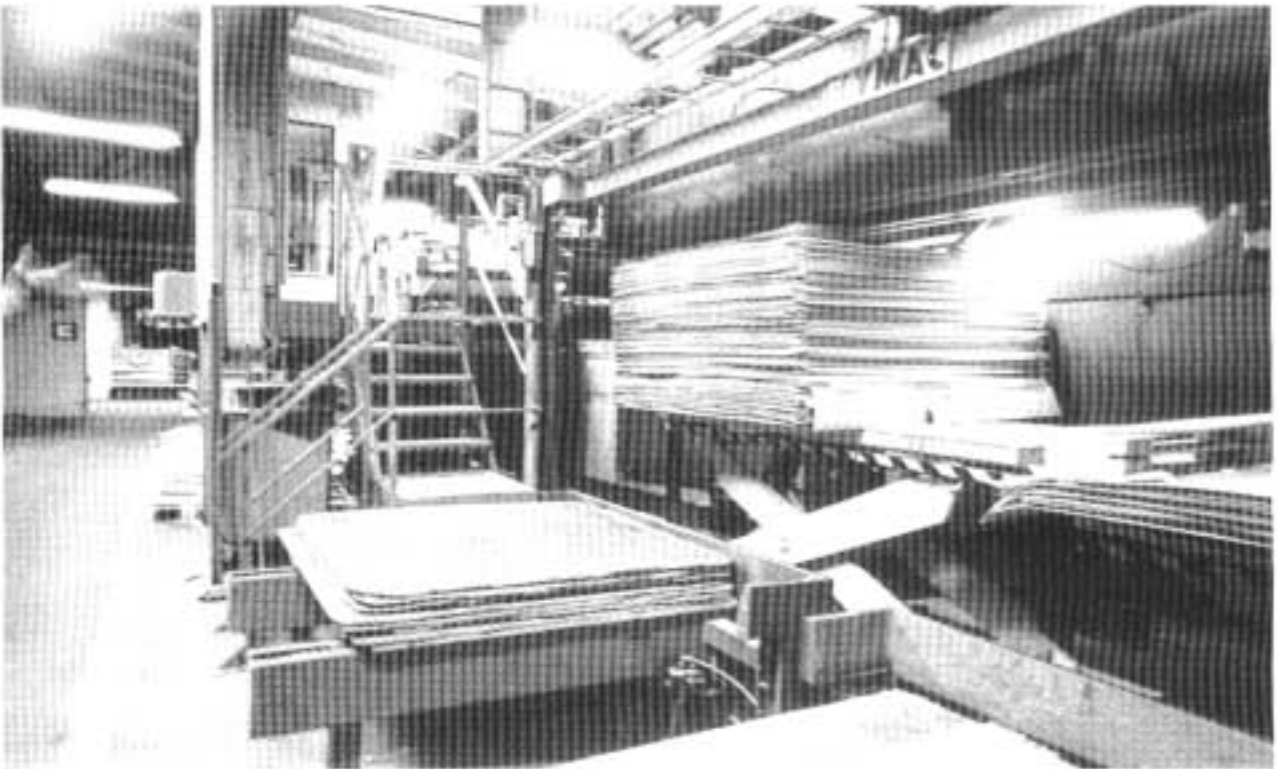
Leikkaajan viilumatosta leikkaamat arkit vie hihnakuljetin edelleen alipainepinkkaajaan. Arkki kiinnittyy yläpinnastaan alipaineseen kuljetinjärjestelmään ja arkin tullessa valitun lokeron (2 kpl) kohdalle lyö pneumaattinen painin sen alas pinkkaan. Pinkan korkeutta valvoo valokenno, joka laskee nostolavaa alas pinkan kasvaessa. Pinkan täytyttyä lasketaan lava alas ja pinkka siirtyy rullaratoja myöten pois. Lavalle syötetään uusi aluslevy ja se nostetaan ylös valokennolla määritettyyn korkeuteen. Nostolavan käyttö on mahdollista myös painikkeilla, jotka sijaitsevat pinkkaajan vieressä linjan ohjaamoon vievällä kulkutassolla (kuvat 2–4).

Kuva 2. Pinkkaaja

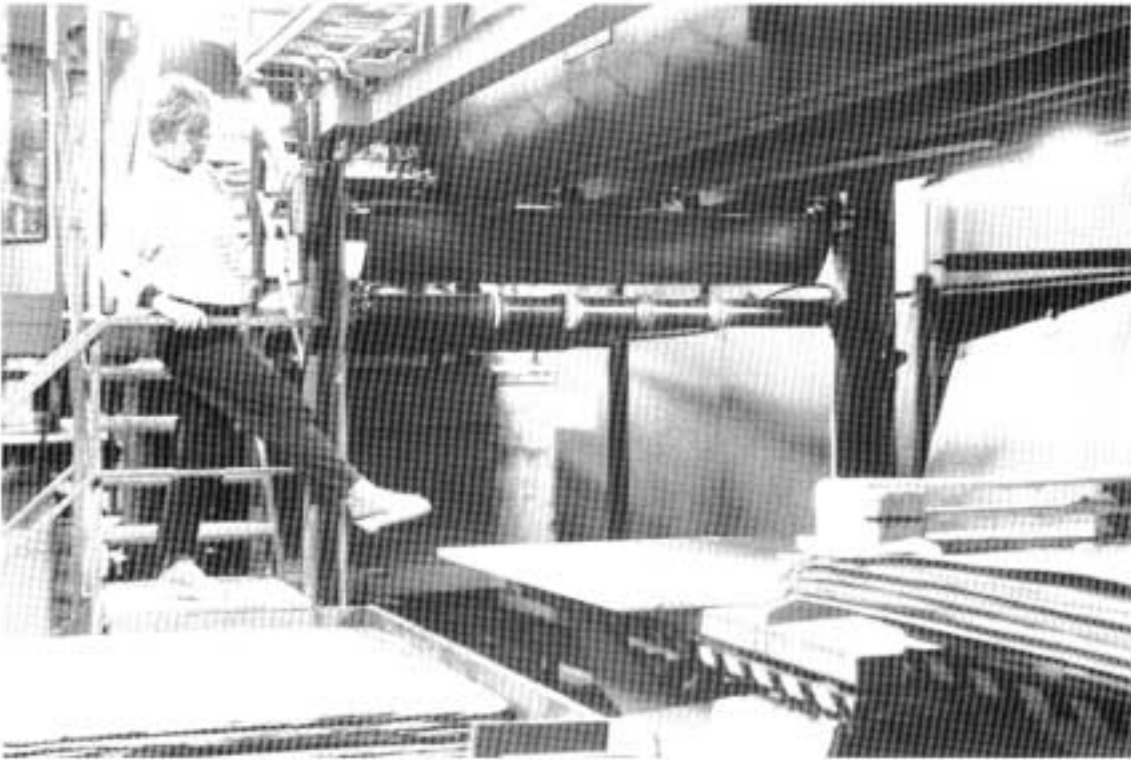
Lavan reuna ja poistokuljettimen kääntötela muodostavat kuitenkin puristumiskohdan, johon lavalla oleva jää kiinni ennen kuin valokenno katkaisee nousuliikkeen yläasentoon (kuva 3). Lavan nousu alasennosta ylös kestää vajaat 15 s. Jos lava oli jo kiipeämiskorkeudella ei puristumiskohdan saavuttaminen kestä kuin muutamia sekunteja.

Kuva 3. Puristumiskohta muodostuu lavan noustessa sen ja keskellä olevan telan väliin.

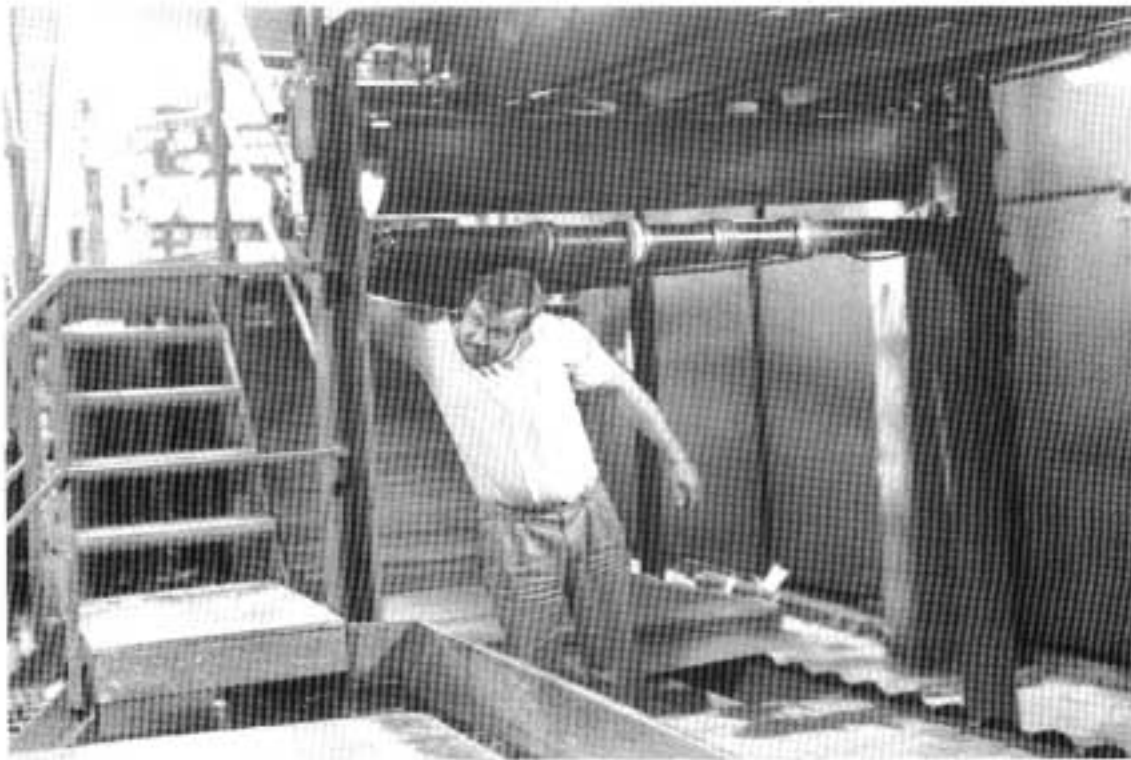
Käynnistäminen on mahdollista myös pinkkaajan sisältä, nostolavan vierestä (kts. kuva 4). Hätäpysäyttimeen sieltä ei ulotu kuten ei myöskään lavan päältä.

Kuva 4. Käynnistimiin ulottuu pinkkaajan sisältä.

Pinkkaajan sekä vastaavanlaisten koneiden ja laitteiden käyttökytkimien tulee olla pakotoimiset. Linjan laitteiden automaattiajolle kytkeminen tulee olla mahdollista vain ohjaamosta.
