28/90

Kuolemaan johtanut tapaturma kuorma-auton
jousipakkaa irrotettaessa

työpaikkaonnettomuuksien tutkinta (TOT)

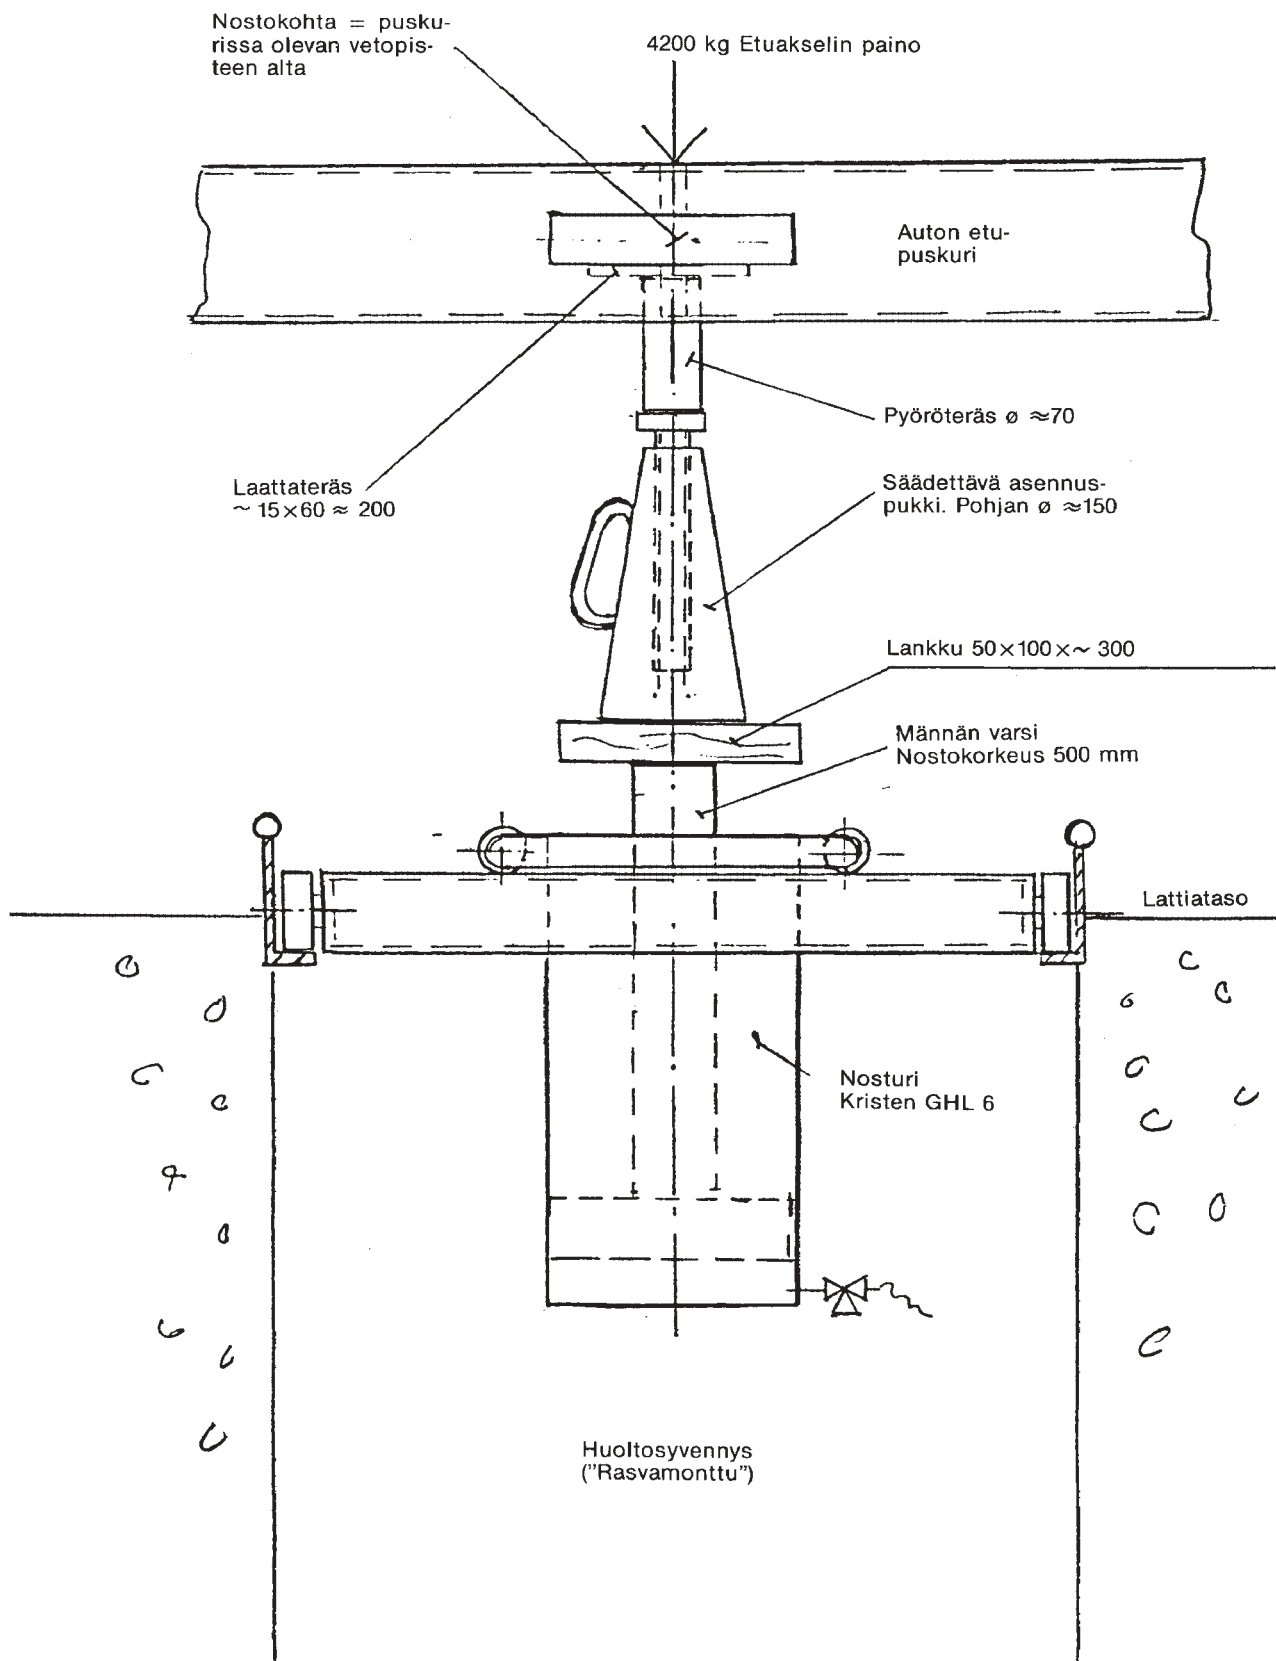
Auton etupään nostamiseksi oli rakennettu erittäin epämääräinen rakennelma. Tällaisella rakennelmalla ei ole mitään mahdollisuuksia pysyä koossa väännettäessä kiireällä olevan jousipakan muttereita auki. Tästä huolimatta K.K ja N.N jättivät tukematta auton etupäätä ylös kiinteillä, mekaanisilla tuilla ja näin myös varmistamatta auton yläosan ylhäällä pysymisen. Näin ollen nostorakennelma nurjahti pienemmästäkin sivuttaisesta voimasta. Tällainen voima aiheutui jousipakan kiinnitystä irrotettaessa.

K.K ja N.N havaitsivat etummaisena jousipakan olevan rikki vasta korjatessaan takajousia. Tästä syystä he eivät olleet suunnitelleet kuorma-auton etupään nostoa erikseen etukäteen. Auton sijainti rasvamontun päällä oli ilmeisesti sellainen, että rasvamontun nosturia ei voinut käyttää täysimääräisesti etupään nostoon. Tästä syystä K.K ja N.N rakensivat erittäin epävakaan nostosysteemin, joka nostojen yhteydessä nurjahti kohtalokkain seurauksin.

Piirros tutkintaraportin liitteeksi ko. nostotyöstä ja siinä käytetyistä apuvälineistä.

Kuorma-autojen korjaus- ja huoltotyöt tulee etukäteen suunnitella siten, että vaarallisia työmenetelmiä ei jouduta käyttämään. Jouduttaessa nostamaan auto ylös nostimella ja työskentelemään sen alla, on etukäteen huolehdittava siitä, että nosto voidaan suorittaa turvallisesti oikein mitoitetulla tunkilla.

Jouduttaessa työskentelemään tunkilla nostetun auton tai työkoneen alla, on ennen työn alkua varmistettava mekaanisilla tuilla, että nostettu laite pysyy ylhäällä. Tällöin on otettava huomioon työn aiheuttamat sivuttaiset vaikutukset. Myöskin on varmistettava, että siinä on käsijarru päällä.

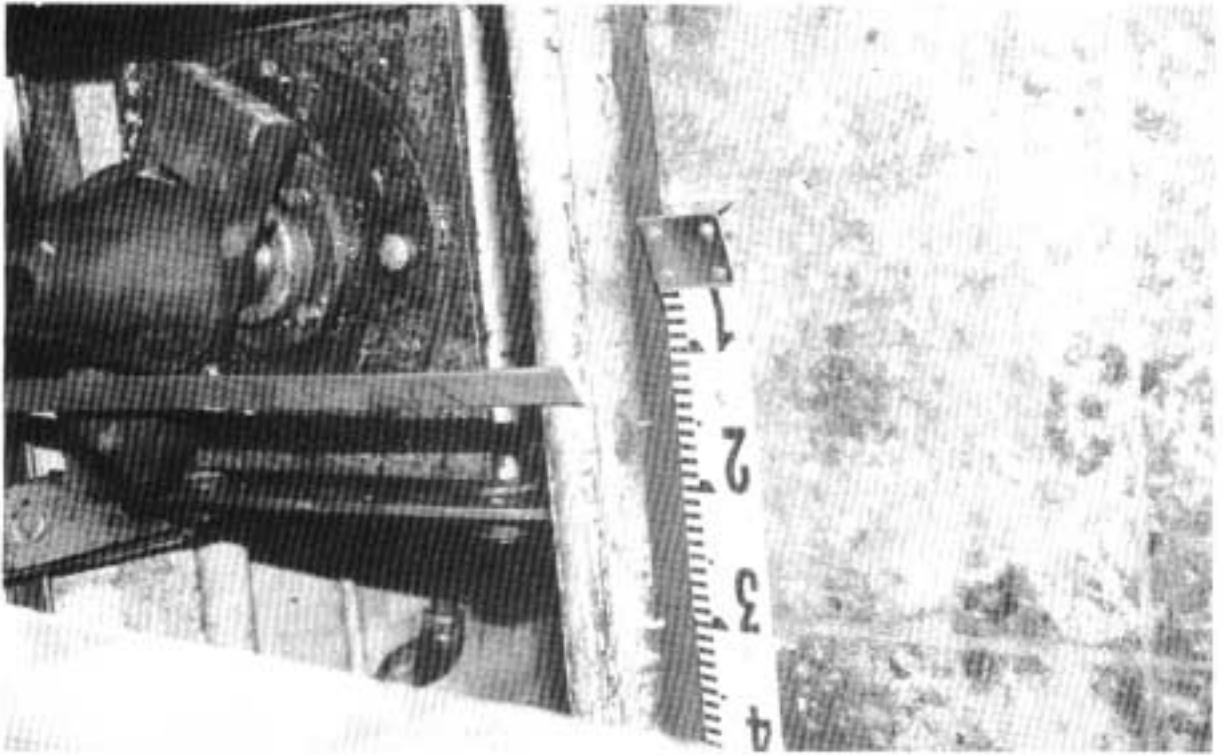
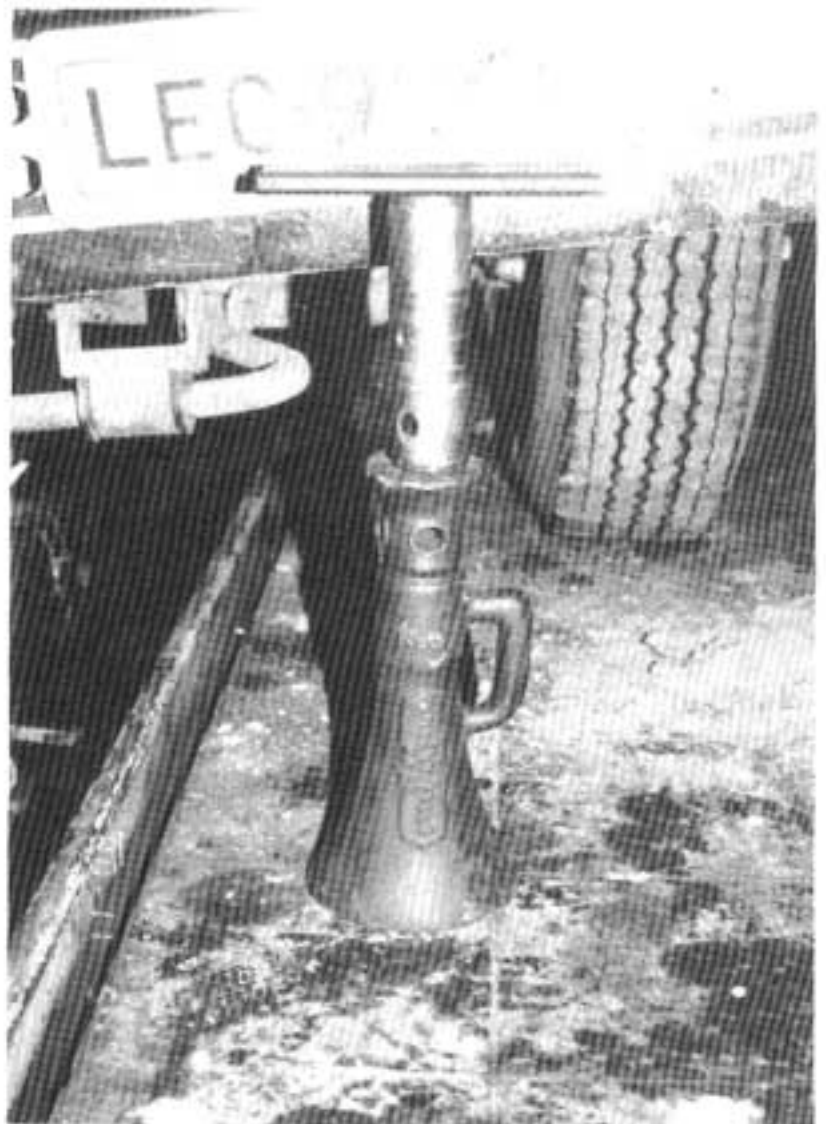
Kuvat 1 ja 2:
Auton nostamiseen käytetty
nosturiasetus.

Lisäksi tulee liukuminen estää pyöräkiiloilla. Koneita huollettaessa ja korjattaessa on mahdollisuuksien mukaan pyrittävä välttämään työskentelyä sen alla puristumisvaaran vuoksi auton tai työkoneen mahdollisesti pudotessa alas.
