27/90

Valimotyöntekijän kuolemaan johtanut työtapaturma
hautauduttuaan hiekkasiiloon

työpaikkaonnettomuuksien tutkinta (TOT)

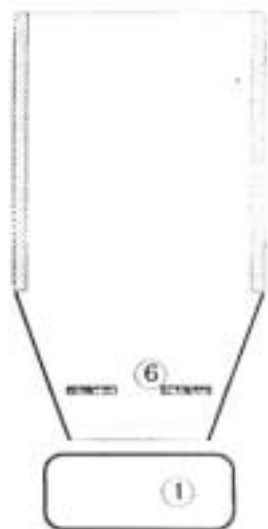
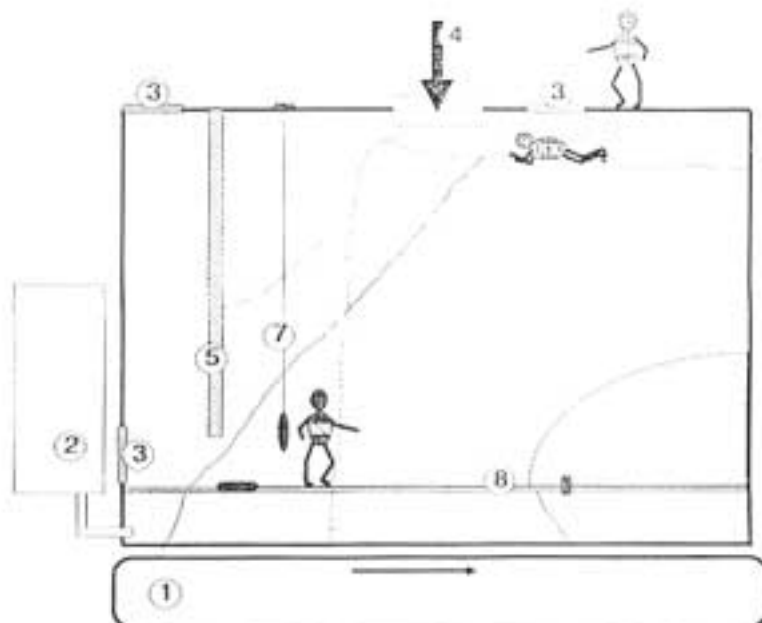
- siilon etupäähän oli kondensoitunut vettä ja hiekka oli tällä alueella alkanut holvaantua (kts. piirros)
- tapaturman jälkeen siilon pohjalta löytyi toinen hiekankorkeudenmittausantureista (kts. piirros), jota ei anturin käytöstä poistamisen jälkeen oltu saatu vedetyksi pois hiekasta
- tutkintaryhmän mielestä paineilmatytkki saattaa tiivistää hiekkaa siilon vastakkaiselle puolelle ja kuljetushihnan purkukyky voi olla hiekan häiriöttömän purkautumisen kannalta liian alhainen.

Tutkintaryhmälle annetun selvityksen mukaan hiekka ei ollut holvaantunut aiemmin tällä tavoin (kts. piirros). Näkyvyys pimeään siiloon on huono, joten hiekkatilanteen seuraaminen siilon kannelta on hankalaa ja esimerkiksi K.K ja M.M ilmoittivat oletaneensa hiekan vierintäkulman olleen normaali.

Hiekkatilanne tapaturman jälkeen
-

Tiivistynyt kostea hiekkakerros
-

Hiekan normaali vierintäkulma
-

Hiekkaseinä ennen sortumista. (Oletus)

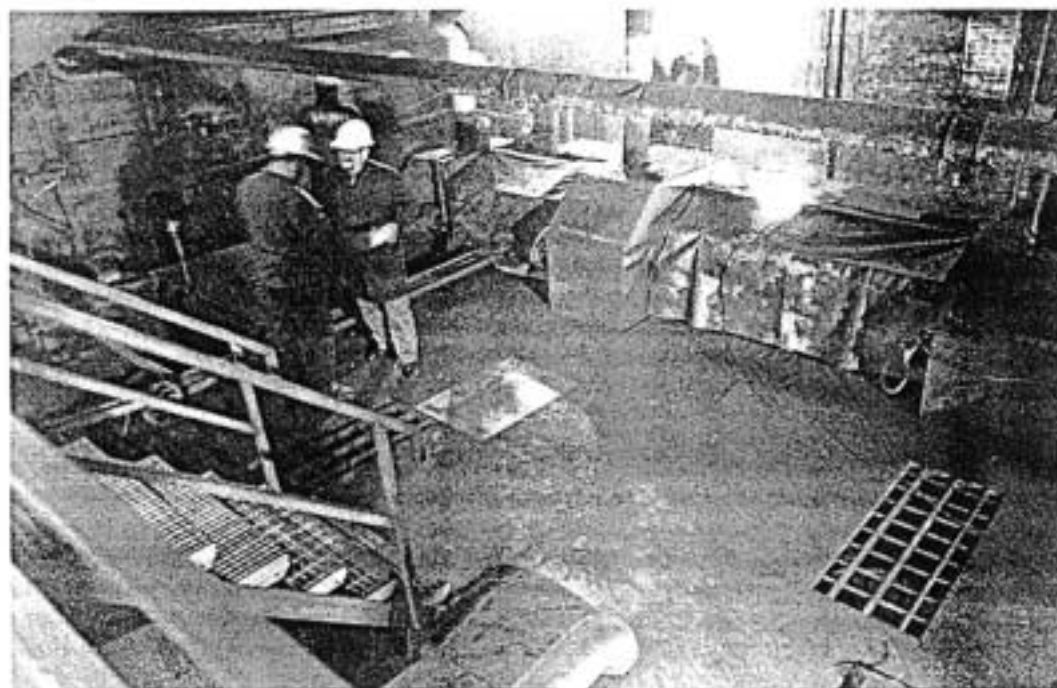
Noin puoli vuotta aikaisemmin siiloille oli rakennettu yhtenäinen kansi turkkilevystä. Rakennustöiden yhteydessä hiekankäsittelylaitoksen työntekijät olivat omaaloitteisesti tehneet siilon kanteen tapaturmatilanteessa kulkureittinä käytetyn aukon, josta lapiottiin lattialle kertyvää hiekkaa siiloon. Kertomansa mukaan työnjohto ei tiennyt aukon olemassa olosta. Aukon suojava oli asianmukainen turkkilevystä valmistettu kansiluukku. Sen havaitseminen oli vaikeata, koska siilon kannelle kertyy aina hiekkaa.

Siilon kanta, vaalea kohta peitetty kulkuaukko.

Siilojen kansiin on rakennettava aukot, jotka mahdollistavat näkyvyyden siiloon ja holvien turvallisen purkamisen. Aukot voidaan suojata esimerkiksi teräsristikolla kuten tapahtumapaikalla on tehty (ks.kuva).
