3/90

Lingon rikkoutumisen aiheuttama työpaikka-
kuolema turkismuokkaamossa

työpaikkaonnettomuuksien tutkinta (TOT)

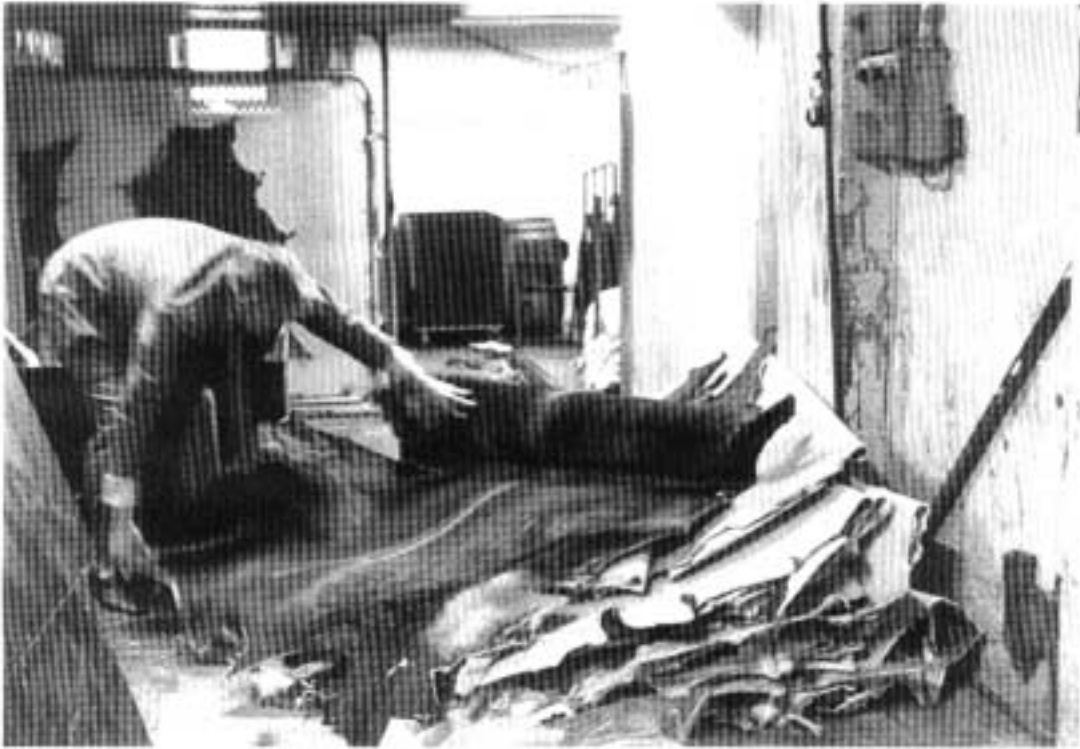
Lingon epätasainen täyttö aiheuttaa tavallisesti ongelmia heti linkouksen alkuvaiheessa. Poikkeuksen tähän voisi tehdä ns. vesipussin muodostuminen suurien nahkojen sisään (kuva 1). Periaatteessa vesipussi saattaisi hajotessaan aiheuttaa lingon äkillisen epätasapainon missä tahansa linkouksen vaiheessa. Koska vesipusseista ei kuitenkaan aiemmin ollut aiheutunut työpaikalla ongelmia ja linko lähellä työskennelleiden henkilöiden kuulohavaintojen mukaan toimi normaalisti koko käytön ajan, on todennäköisin tapaturmaketjun alkusyy lingon rakenteen pettäminen.

Kuva 1. Lingottavana olleita nahkoja.

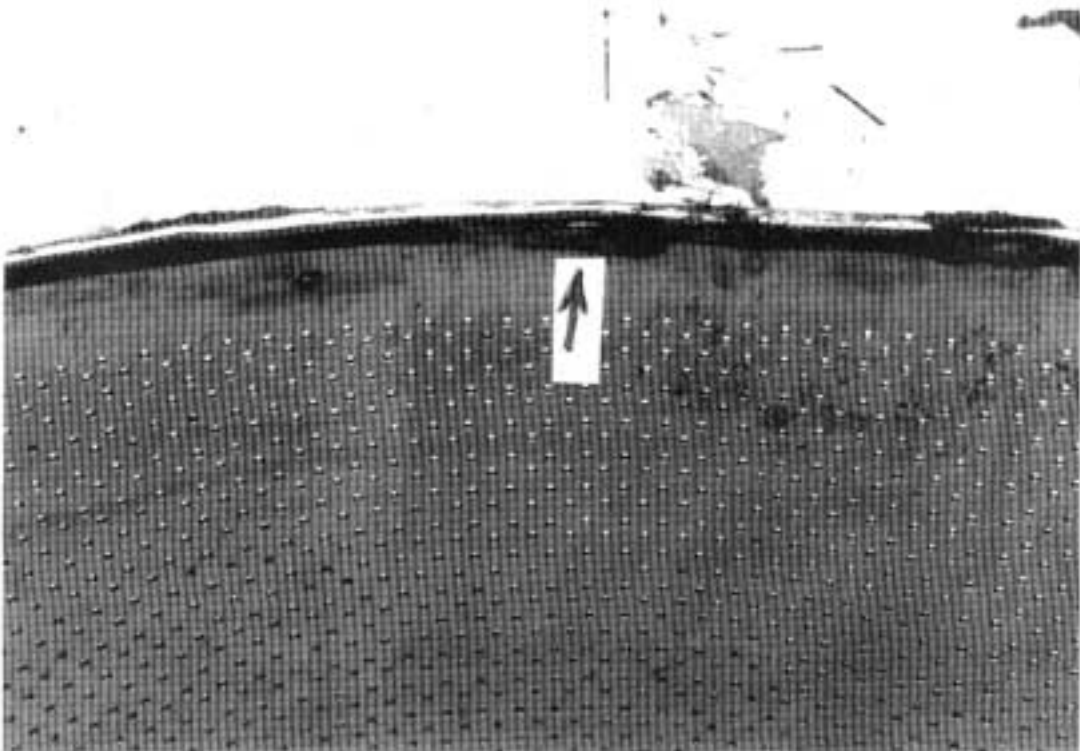
Tapaturman jälkeen oli linko vaurioitunut useasta kohdasta. Todennäköisemmin tapaturmaketjun alkusyynä oli linkorummun kansirenkaan lukituskielen murtuminen (kts. piirroskuvat 2 ja 3). Lukituskielen murtuessa nahat ajautuivat keskipakoisvoiman vaikutuksesta lingon rungon ja kansilukun väliin ja siitä rungon ulkopuolelle, rikkoivat rungon kansirakenteet ja takertuivat rungon rakenteisiin esim. kannen sararioihin. Linkorummussa pyörivien nahkojen takertuminen paikallaan oleviin rungon rakenteisiin on puolestaan aiheuttanut vääntömomentin, joka on murtanut lingon valurautaiset tukijalat ja siirtänyt koko linkoa. Muut vauriot ovat syntyneet lingon siirtäessä paikaltaan.

Linkorummun lukituskielten urasta löytyi kolme murtunutta kieltä. Kaksi kolmesta murtopinnasta olivat selvästi hapettuneita, joten murtumat olivat vanhoja. Myös osa kolmannelta murtopinnasta oli hapettu-

nut ja likainen. Osa tästä oli kuitenkin selvästi muita murtopintoja uudempaa joten se on voinut murtua tapaturmahetkellä. Murtuneet kielen palat olivat eripituisia, joten ne ovat todennäköisesti olleet eri syvyydellä lukitusurassa. Murtuneiden lukituskielten kulumat antavat aiheen olettaa, että kansirenkas on liikkunut linkouksen aikana tai sen lukitusmekanismia on käytetty runsaasti ilmeisesti lingon edellisen haltijan aikana. Lukituskielissä oli myös muita kuin kielen katkeamiseen johtaneita murtumia.

Kuva 2. Linkorummun ura, johon lukitusnastat kiinnittyivät. Nuoli osoittaa yhden katkenneen nastan.

Työssä käytettävien laitteiden rakenne on tunnettava. Tarvittavien asiakirjojen puuttuessa rakenne on selvitettävä työpaikalla.

Laitteen rakenteen ja käytön tuntemuksen perusteella on laitteelle laadittava käyttö- ja huolto-ohjeet. Ohjeiden tulee tarvittaessa sisältää myös kuormituksen kannalta keskeisten osien tarkastussuunnitelma.

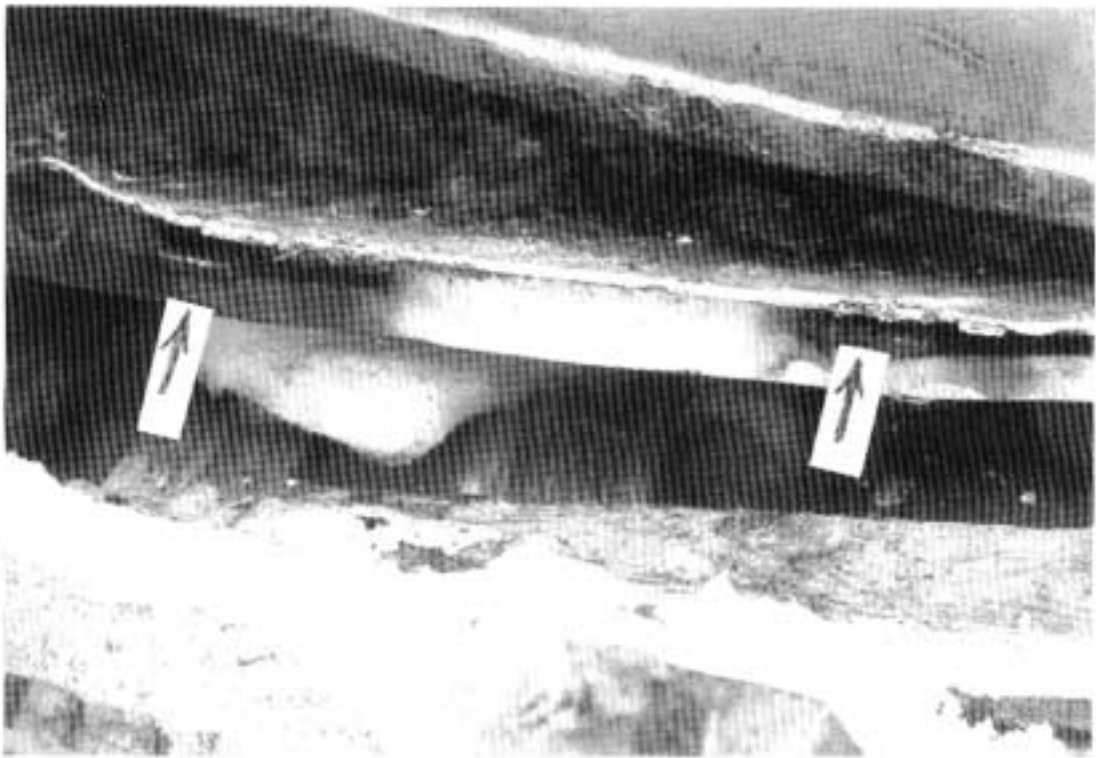
Kuva 3. Kansirenkaan reuna. Lukitusnastoja.

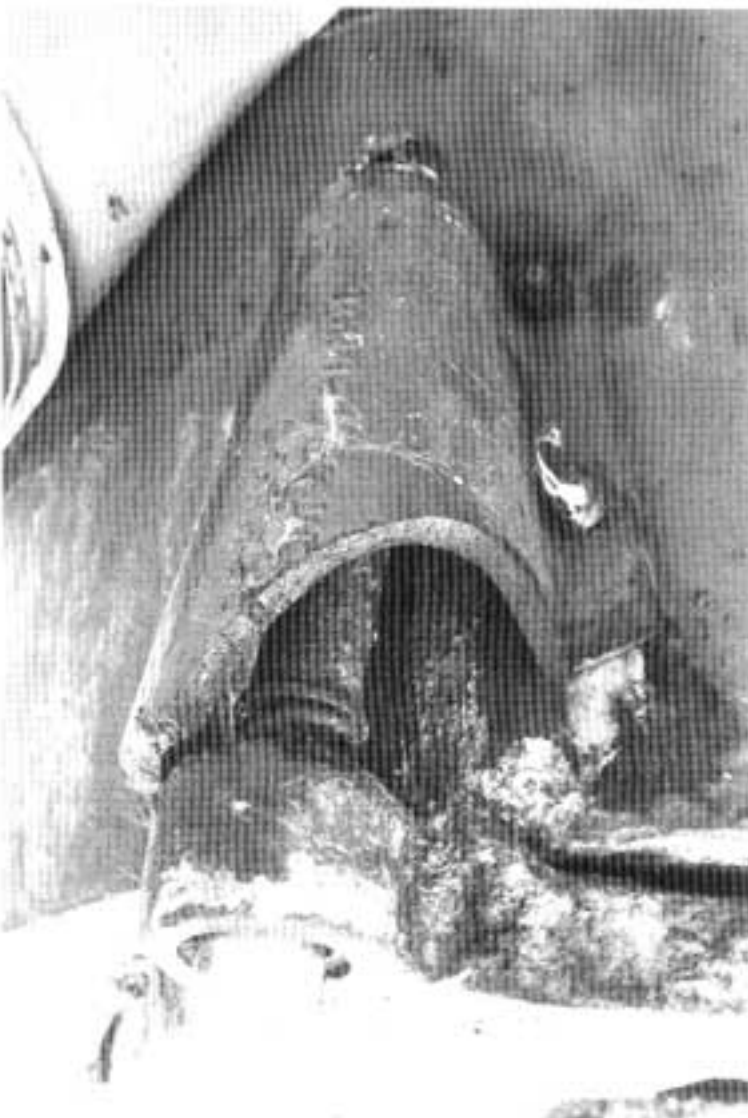
Yhdessä lingon kolmesta tukijalasta oli vanha ruosteinen murtuma (kuva 4). Pääosin murtopinta oli kuitenkin myös tässä tukijalassa uusi, eikä se siten poikennut muiden tukijalkojen vaurioista. Joten, vaikka tukijalan vanha murtuma ei olisi ollut tapaturmaketjun alkusyy, se on saattanut edesauttaa em. tapahtumien kulkua.

Kuva 4. Murtuma tukijalassa.
