34/90

Vaihtotyönjohtajan kuolemaan johtanut  
tapaturma tasoylikäytäväonnettomuudessa

## **työpaikkaonnettomuuksien tutkinta (TOT)**

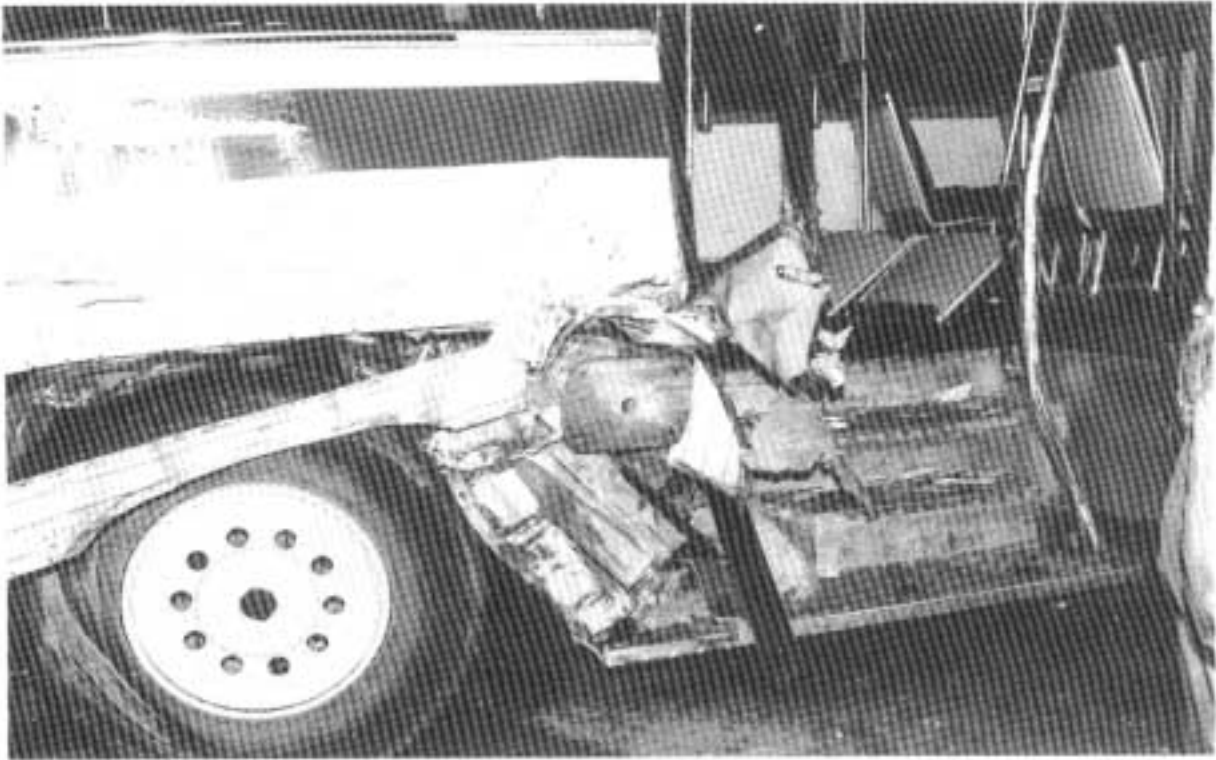
N.N seiso puskimella, joka oli törmäyshetkellä vaarallisin paikka puskimen iskeytyessä linja-auton kylkeen. Iskun voimasta puskin oli irronnut junavaunusta ja jäänyt kiinni linja-autoon.

**KUVA 1.**  
Linja-auton kylki, jossa junavaunusta irronnut puskuri.

Puskimella seisominen on ehdottomasti kiellettävä vaunuja siirrettäessä.

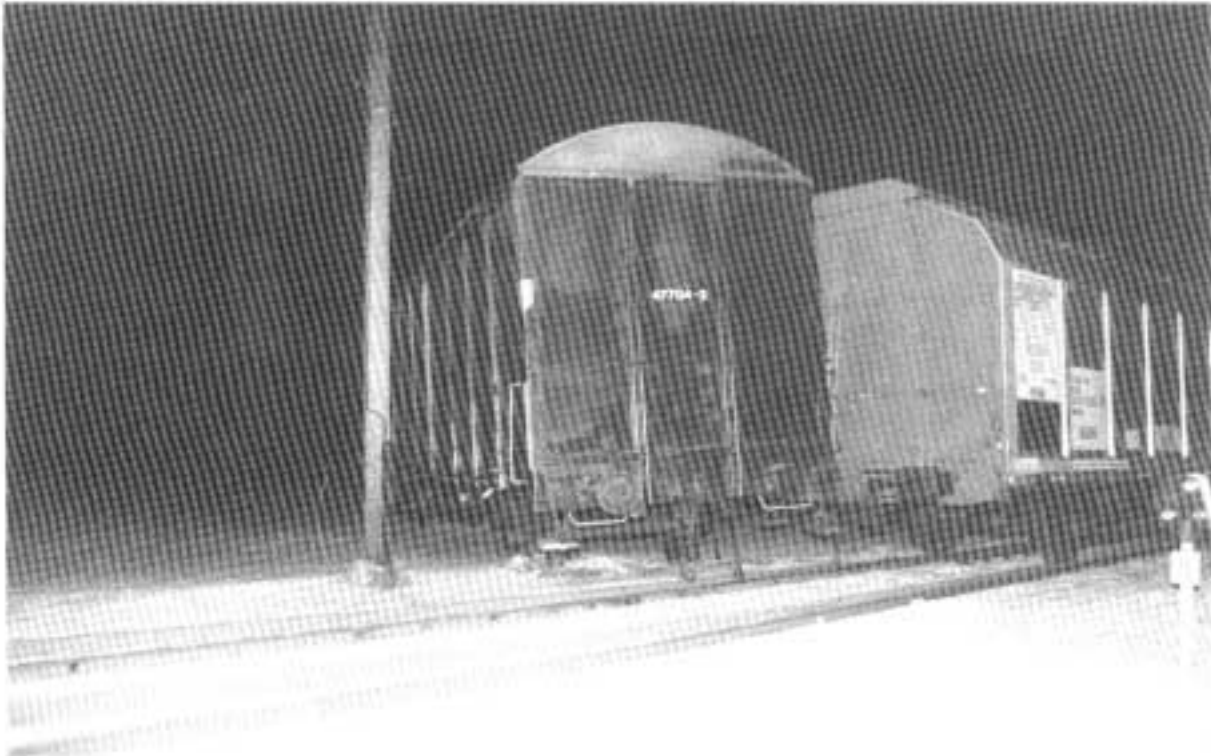
Vaunujonon ensimmäinen vaunu kulkusuunnasta katsoen putosi kiskoilta ja kääntyi poikittain. Vaunun puskimella seissyt N.N putosi törmäyksen voimasta ja kuoli välittömästi. Junamies M.M ehti hypätä pois rampilta ennen törmäystä. Hän loukkaantui. Yksi linja-auton matkustajista kuoli ja useita loukkaantui.

**KUVA 2.**  
Junavaunut törmäyksen jälkeen.  
Kuvat poliisin tutkintapöytäkirjasta.
