23/91

Kurottajatrukin kahmarista pudonnut tukki surmasi trukinkuljettajan ohjaamoon

työpaikkaonnettomuuksien tutkinta (TOT)

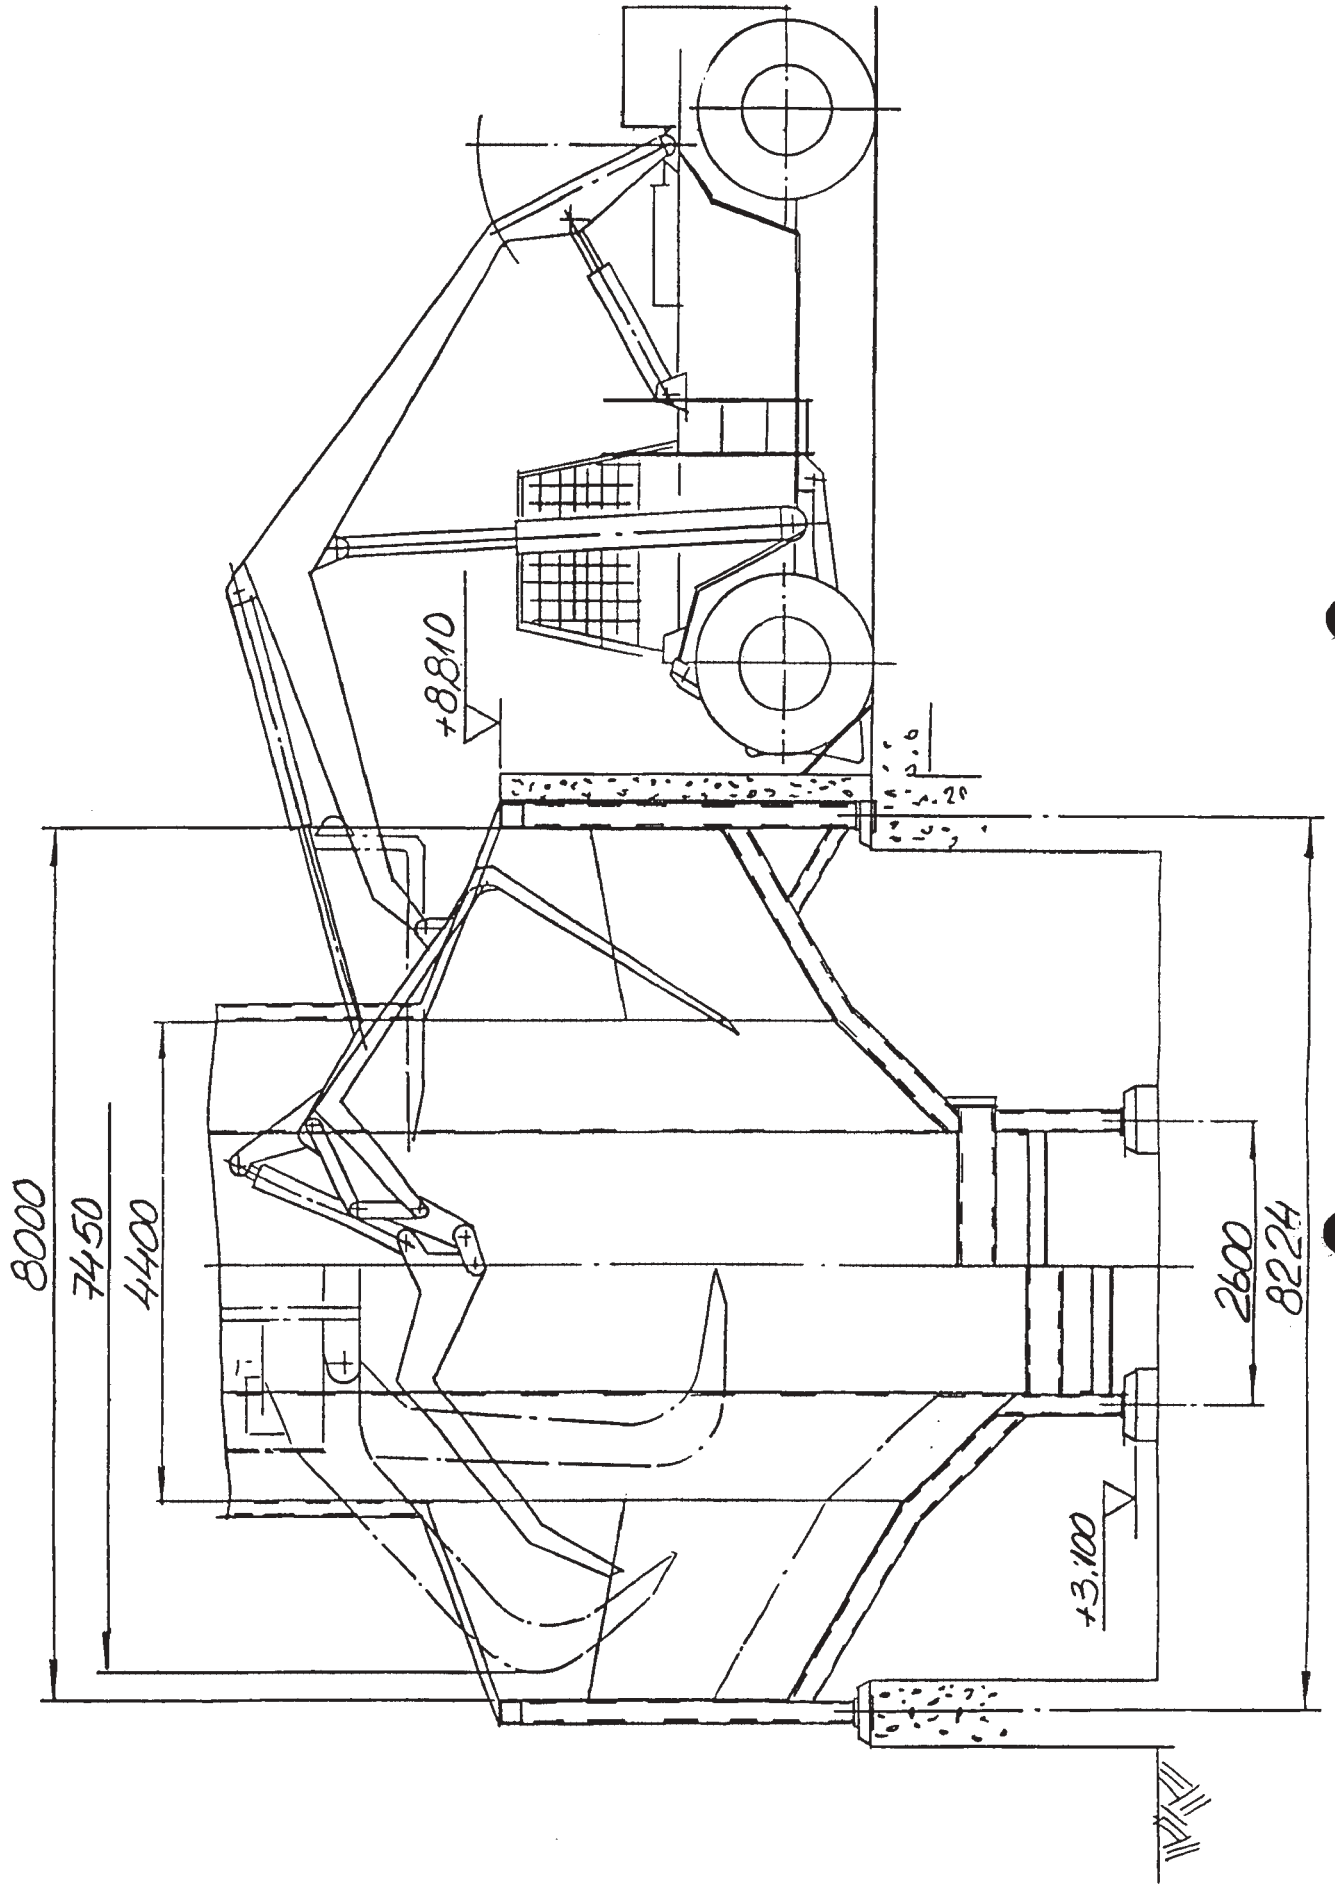
PIRROS 23/91

Puut oli nostettu aiemmin merestä maalle ja olivat osittain kuoriintuneet ja liukkaat. Nosto suoritettiin Valmetin puutavarakuormaajalla, kurottajatruckilla, tyyppi KTD 2514A. Onnettomuushetkellä kurottajatruckki oli kuljettimen vieressä siten, että taakka oli lastauskohdan yläpuolella. Taakka oli osittain korkeammalla kuin kurottajatruckin ohjaamo ja pihdit oli käännetty ohjaamoon päin. Taakassa oli kaksi puuta, jotka olivat vain toisesta päästä pihtien kiristysvaijereiden alla. Toinen puista luisti ja putosi ohjaamon kattoikkunan (n. 50 x 80 cm) läpi osuen kuljettajan rintakehään. Samalla penkki taipui taaksepäin ja kuljettaja löi päänsä takalasin ikkunanpyyhkijän moottoriin. Rintakehä murtui tukin iskusta (kts. piirros, valokuvat 1-4).

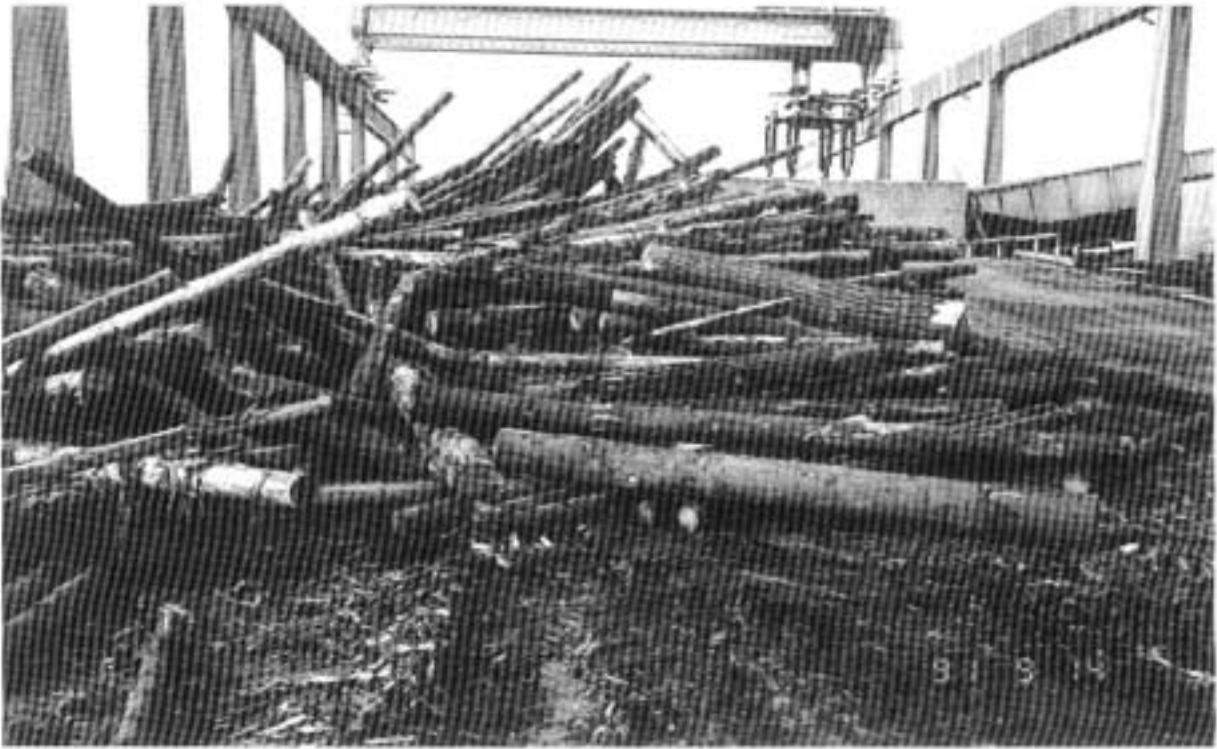
Kuva 1. Tukkikasa

Kahmariin otettavat tukit olivat 3—5 m pitkiä. Ne oli varastoitu matalaan kasaan ja olivat onnettomuuden jälkeen otettujen valokuvien mukaan sekä kasassa että kuorimassa epäjärjestyksessä (kts. kuva 1).

Varastoalueelle kasattavat tukit tulee mahdollisuuksien mukaan sijoittaa siten, että niin siltanosturi kuin kurottajatruckki voivat ottaa kasasta yhtenäisen nipun.

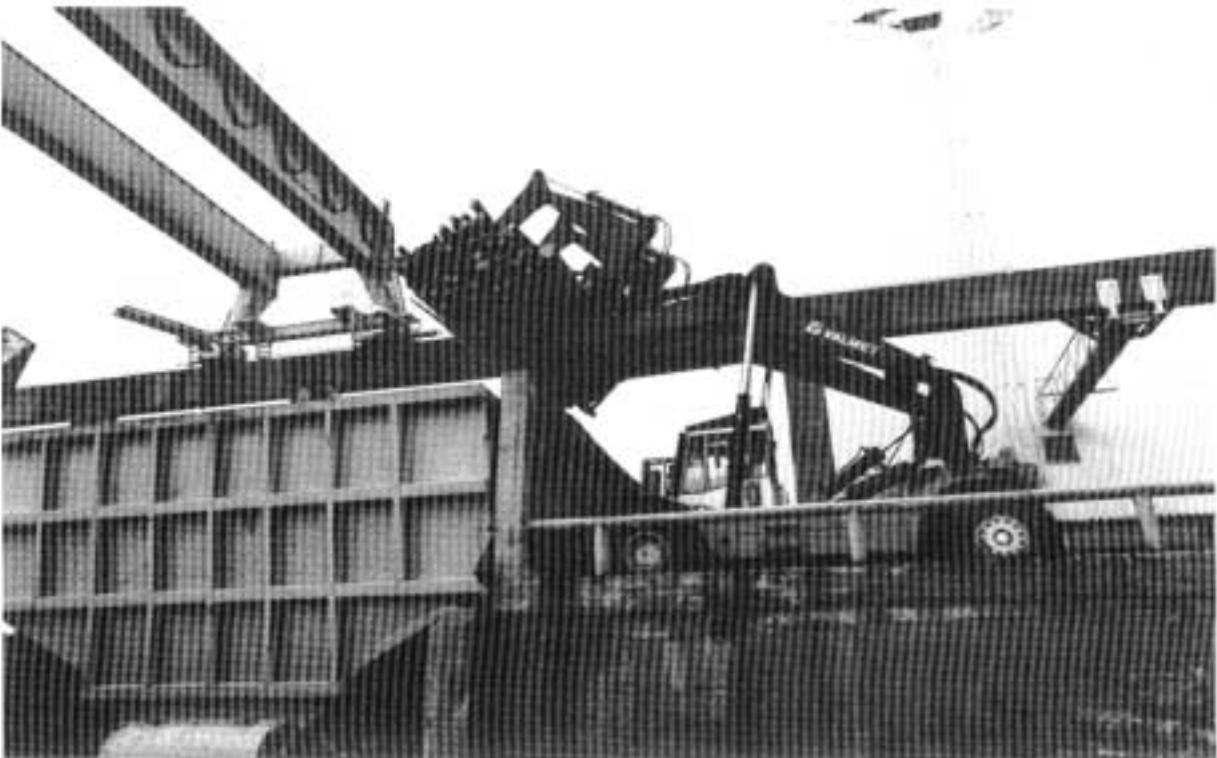
Kuva 2. Syöttökuljettimen lastauspaikka

Työtapaturma sattui kun tukkinippua oltiin juuri pudottamassa kuljettimelle (kts. piirros, kuvat 2 ja 3) Truckki oli valmiina pudotuspaikalla, kun tukki sinkoitui ohjaamon kattoikkunan läpi.

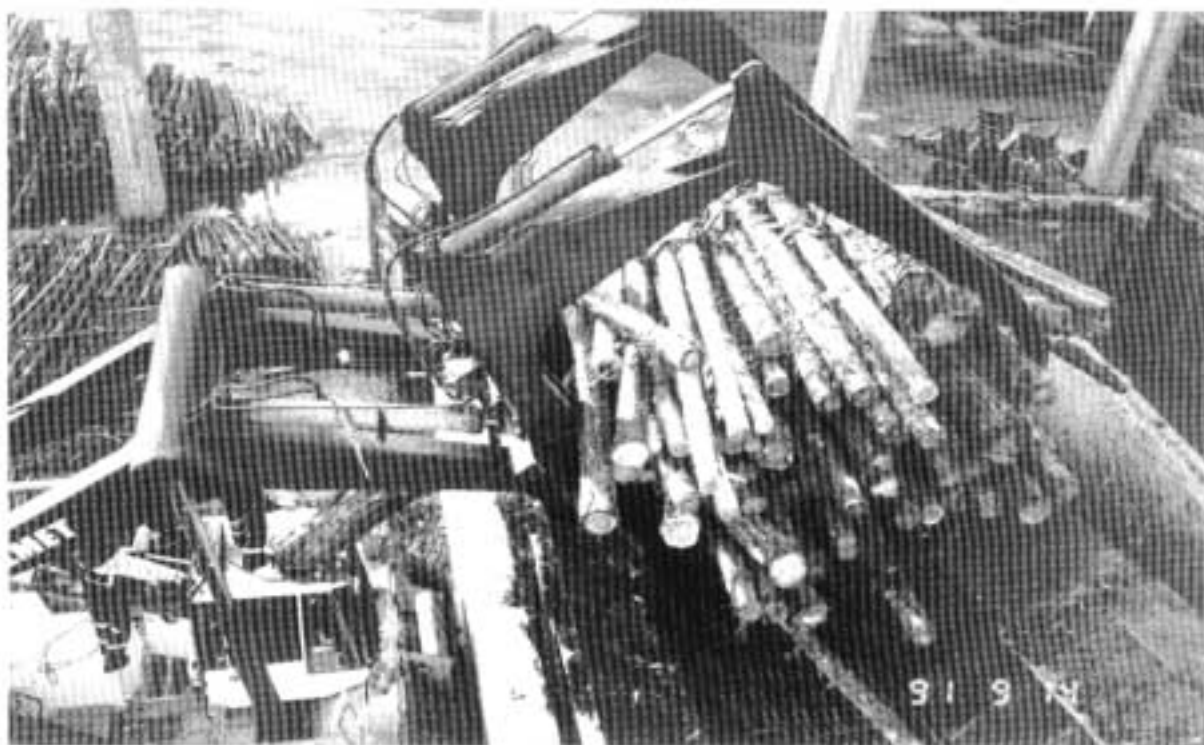
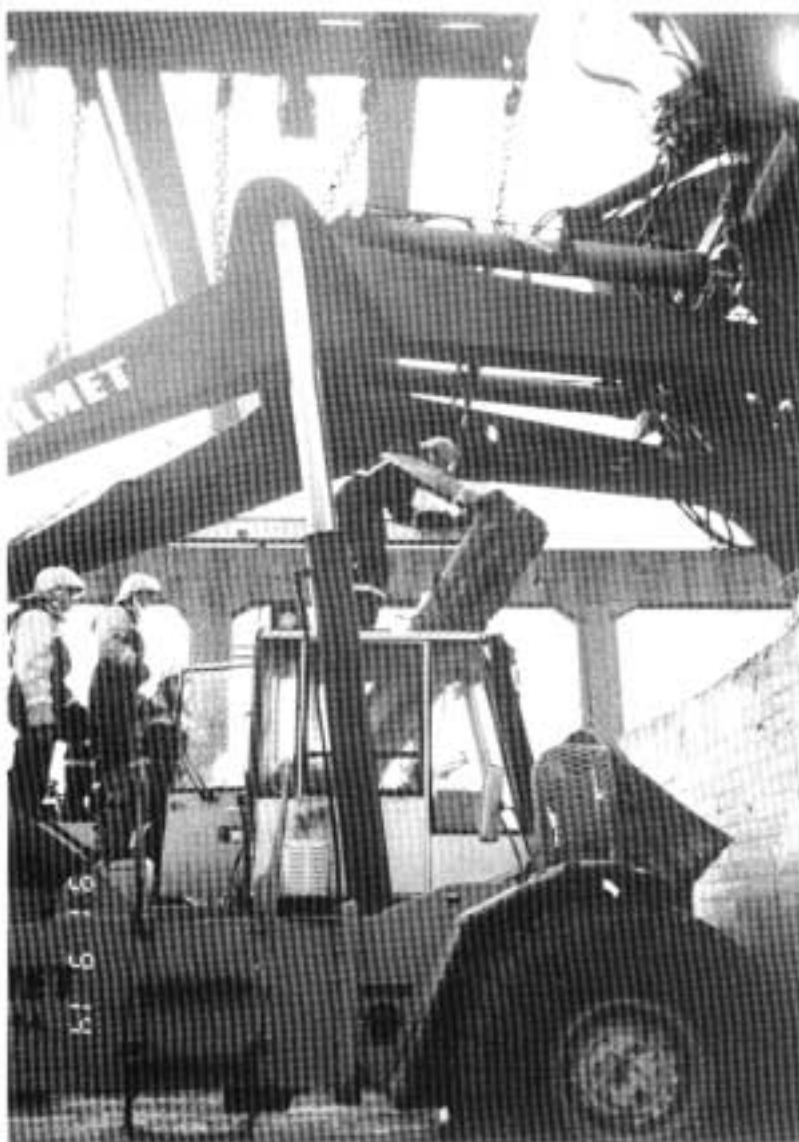
Kuvat 3 ja 4
Onnettomuustilanne

Kahmarin pihtien etäisyys oli 284 cm, mistä johtui, että lyhyimmät puut eivät olleet molemmista päistään kiristysvaijerien alla. Silminnäköisen havainnon mukaan nostetussa nipussa oli kaksi tukkia, jotka olivat vain toisesta päästä sidottuna vaijerilla.

Tulisi selvittää, olisiko teknisesti mahdollista estää taakan osien putoaminen (vaijerisidontaa muuttamalla tai suojaverkoin).

Kuljettajan on epävarmassa tilanteessa varmistettava, että nipun sidonta on asianmukainen ja tarvittaessa laskettava taakka ja otettava nippu uudestaan.

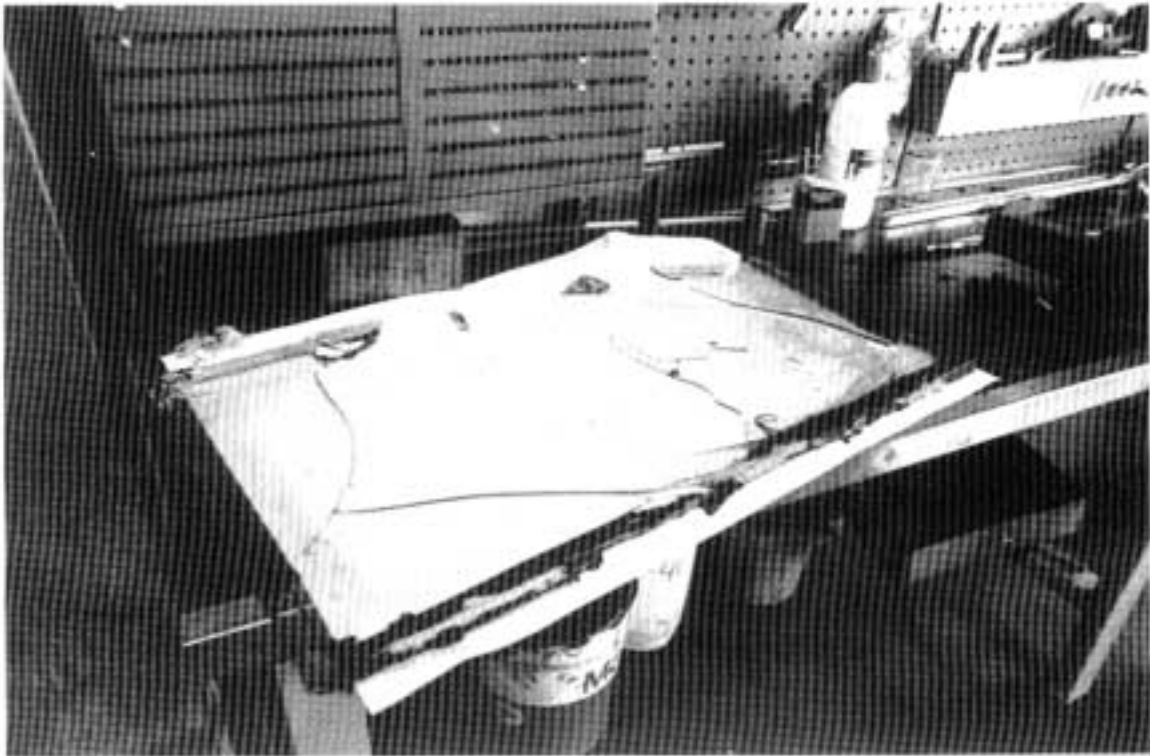
Kuva 5. Pirstoutunut polykarbonaattilasi

Nipussa olleet tukit olivat osin ns. uppotukkeja, jotka muutama päivä aikaisemmin oli nostettu merestä ja olivat liukkaita ja kosteita. Koneen ohjaamon katossa oli luukku, jossa oli peittona läpinäkyvä 6 mm vahva polykarbonaattilasi (kuva 5). Luukun koko oli 43 x 87 cm. Ohjaamon katossa ei ollut turvakehikkoa. Kattoluukusta läpi pudonneen tukin läpimitta latvapäästä oli 40 cm ja tyvipäästä 55 cm Tukin pituus oli 312 cm. Tukin paino oli noin 450 kg.

Ohjaamon katto, mm. ikkuna, on suojattava siten, ettei taakasta putoava osa voi vahingoittaa kuljettajaa.

Ko. puutavarakuormaajan valmistajan Valmet Oy:n tiedotteessa 19910926/WD on esitetty, että kattoikkunan vahvuuden pitää nykyisin olla 12 mm ja että se polykarbonaatin lujisuuden heikkenemisen vuoksi tulee vaihtaa 4—5 vuoden välein.
