TOT-RAPORTTI

20/06

Rengas tyhjeni räjähdysmäisesti lukkorenaan murruttua renkaan vaihdon yhteydessä

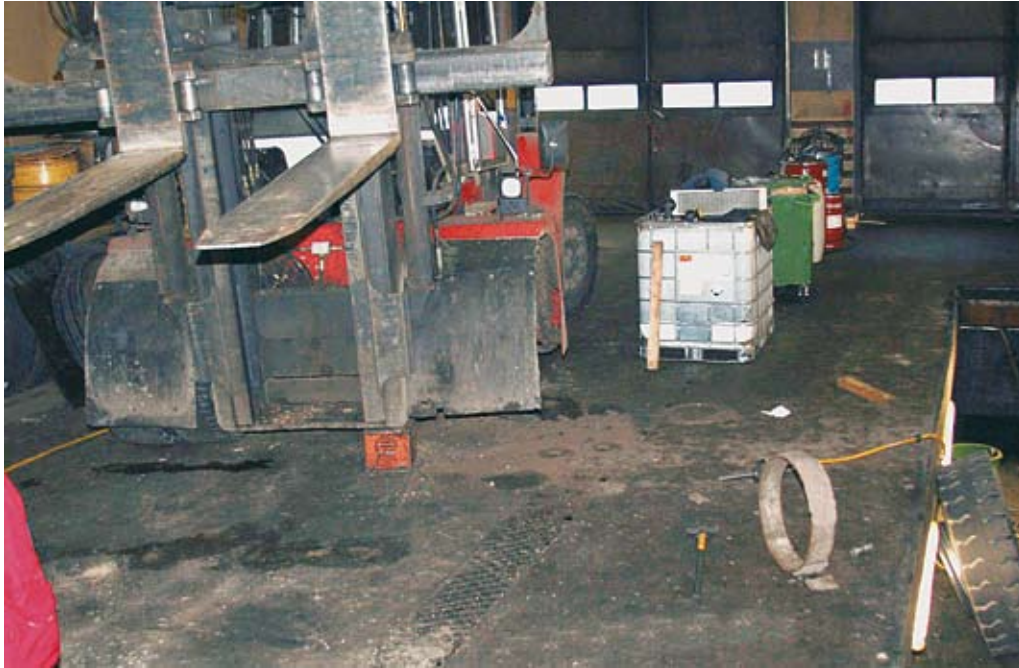
Ilmeisesti lyönnit aiheuttivat lukkovanteen asennusuran (pidäntinreunan) ohuen reunan murtumisen. Tällöin lukkovanne nousi pois urastaan, joka aiheutti rengaspaineen räjähdysmäisen purkautumisen. Paineaalto lennätti NN:n 6,8 metrin päässä olleen hallin seinään. Myös pyörän lukkovanne ja NN:n renkaiden irrotuksessa käyttämä rautakanki sinkoutuivat räjähdysten johdosta hallin seinään. NN kuoli saamiinsa vammoihin.

Vanteelle ja lukkovanteelle tehty tekninen tarkastelu osoitti, että lukkovanteen asennusurassa

oli kaksi n. 10 cm pitkää halkeamaa jo ennen tapaturmaa. Asiantuntijalausunnon mukaan on todennäköistä, että räjähdykseen johtanut asennusuran halkeama on alkanut juuri näistä vanhoista halkeamista. Lyönnit asennusuraan ovat vain tässä tapauksessa laukaisseet siinä jo piilevänä olleen vaaran.

Kuva 1. NN oli vaihtamassa haarukkatrukkin vasenta etupyörää. Lukkovanteen asennusuran (pidäntinreunan) ohuen reunan murtumisen johdosta lukkovanne nousi pois urastaan, joka aiheutti rengaspaineen räjähdysmäisen purkautumisen.

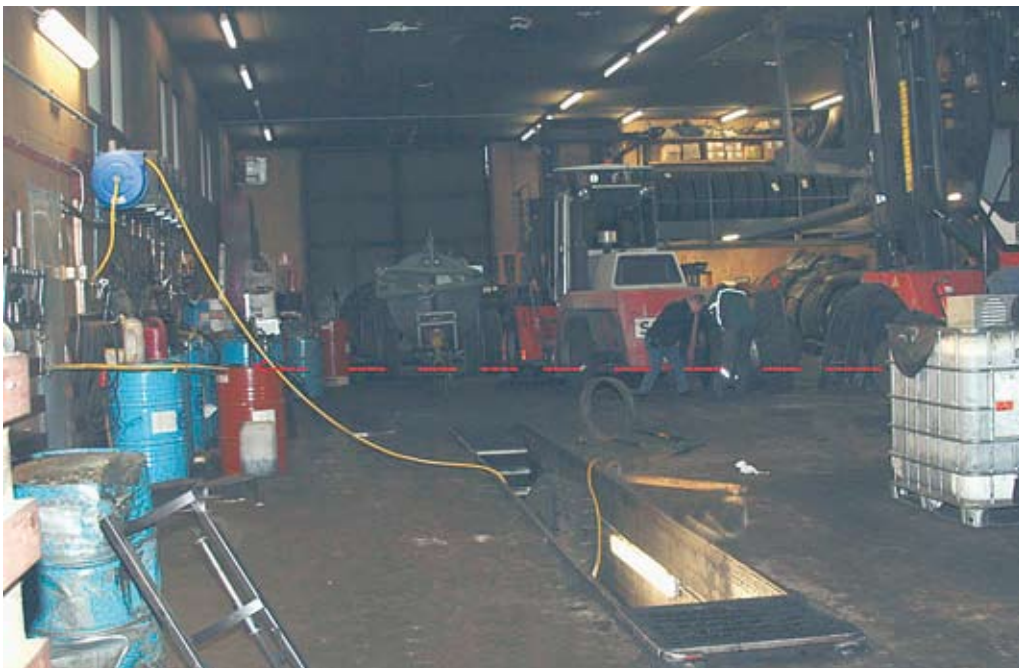
Kuva 2. Paineaalto lennätti NN:n 6,8 metrin päässä olleen hallin seinään. Myös pyörän lukkovanne ja NN:n renkaiden irrotuksessa käyttämä rautakanki sinkoutuivat räjähdysen johdosta hallin seinään (punaisen katkoviivan osoittama lentorata). Kuvassa rautakanki edelleen pystyssä ovelle.

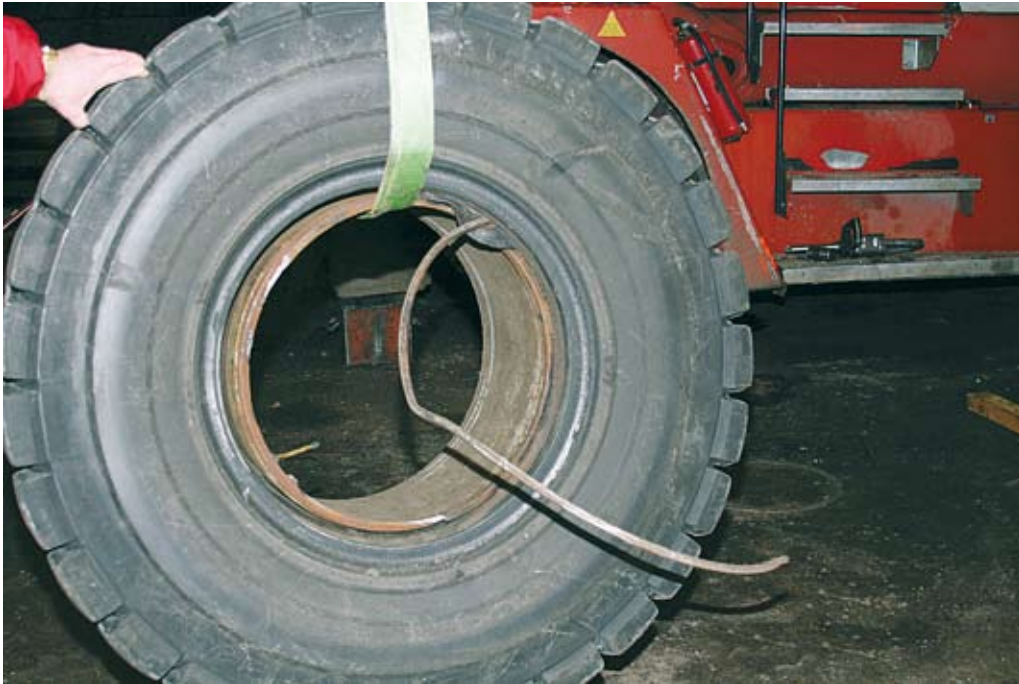
Kuva 3. Lähikuva renkaasta tapaturman jälkeen.

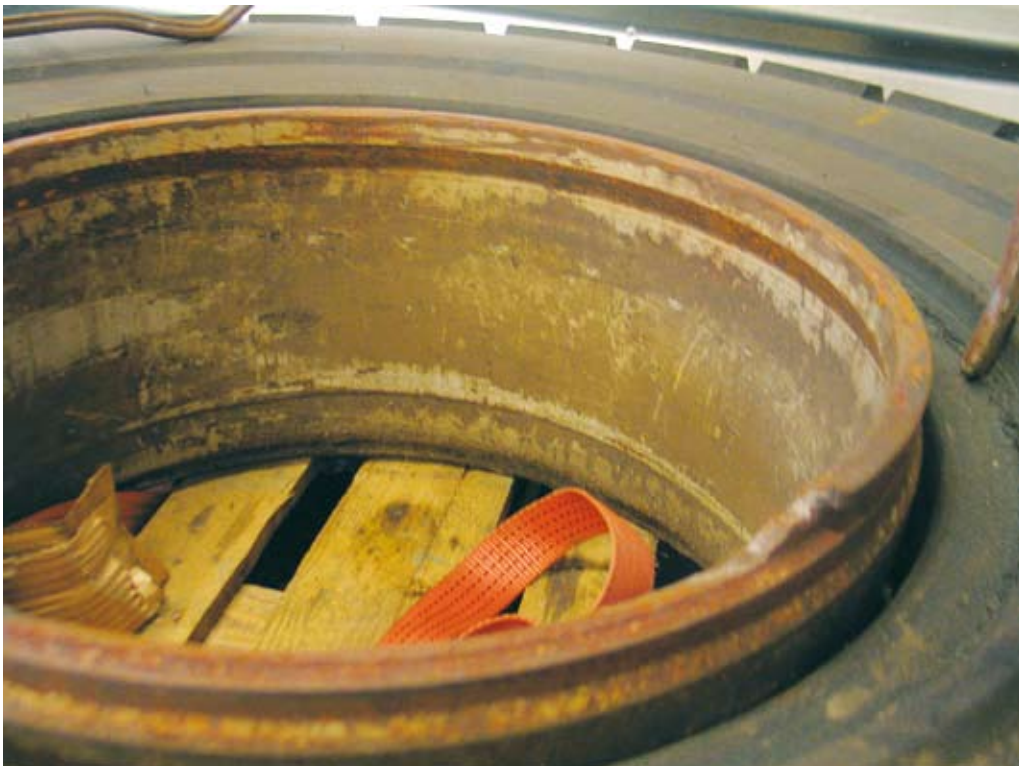
NN irrotti koneen vasemmanpuoleisen pyöräparin kiinnityspultit, siirsi ulomman pyörän sivummalle ja poisti pyörien välissä olleen lieriön. Tämän jälkeen hän alkoi irrottaa sisempää pyörää, joka oli ilmeisesti kiinni navallaan niin tiukasti, että NN:n piti löydä sitä lekalla mahdollisesti useamman kerran – lyönneistä jäi selvät jäljet vanteeseen. Todennäköisesti hän käytti irrotuksessa apunaan myös rautakankea.

Kuva 4. Lähikuva vanteesta tapaturman jälkeen.
