Katastrofiluontoisten työtaturmien tutkintajärjestelmä
Työpaikkakuolemantapausten tutkinta

Tapaturmavakuutuslaitosten Liitto
Bulevardi 28
00120 Helsinki
Puhelin 19251

1.12.1988

28/87 ja 4/88 Kahdella kenttäsaamalla sattuneet kuolemaan johtaneet työtaturmat

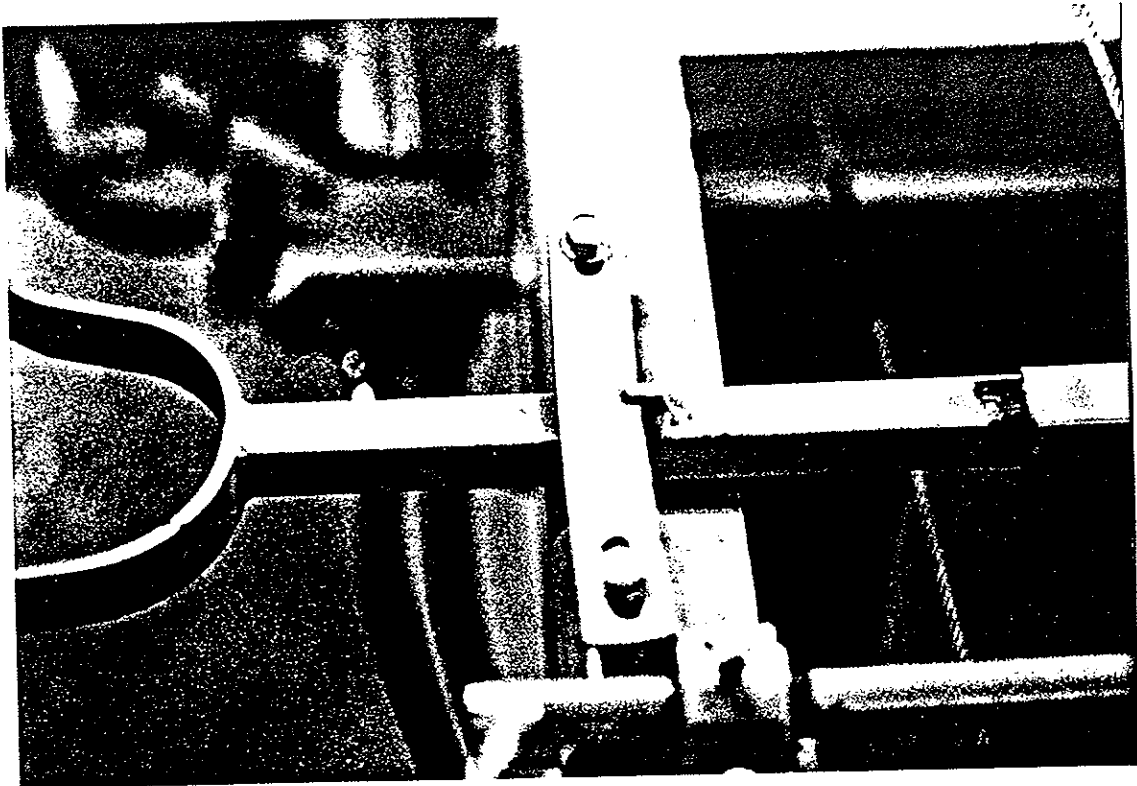
Kytkentävipu on polvikäyttöinen. Siinä on tappi, joka vivun O-asennossa on sahan rungossa olevan lattaraudan kolossa. Vipu on jousikuormitteinen, joten se vapautetaan jalalla painaen. Pöydän syöttöliike terään tai terästä poispäin saadaan siirtämällä vipua jalalla vastaavasti (kuvat 2 ja 3). Esim. teränpuhdistuksen aikana käytettäessä puhallinta on syöttöpöytä toimintakunnossa.

Kenttäsaahasta todettiin, että käyttövivun jousi oli lähes kuoleentunut ja vastus siten olematon. Vivun palautusjouset puuttuivat.

Käyttövivussa ei ollut lukintamahdollisuutta syöttöpöydän liikkeellelähdön eston varmistamiseksi.

Kuva 2. Käyttövipu 0-asennossa.

1. Käyttövivun mekanismi

Kenttäsaahojen pöydän käyttövivun mekanismia ja rakennetta tulee muuttaa. Kaikkiin ratkaisuihin tulisi liittää helppokäyttöinen lukitusmekanismi ja kaikissa ratkaisuissa olisi ehdottomasti oltava käyttövivun palautusmekanismi (esim. jouset), joka palauttaa vivun nollassentoon silloin kun ote siitä irrotetaan. Tahaton vaikuttaminen käyttövipuun tulisi

olla estetty ja käyttövivun ja pöydän liikkeet vastakkaisia.

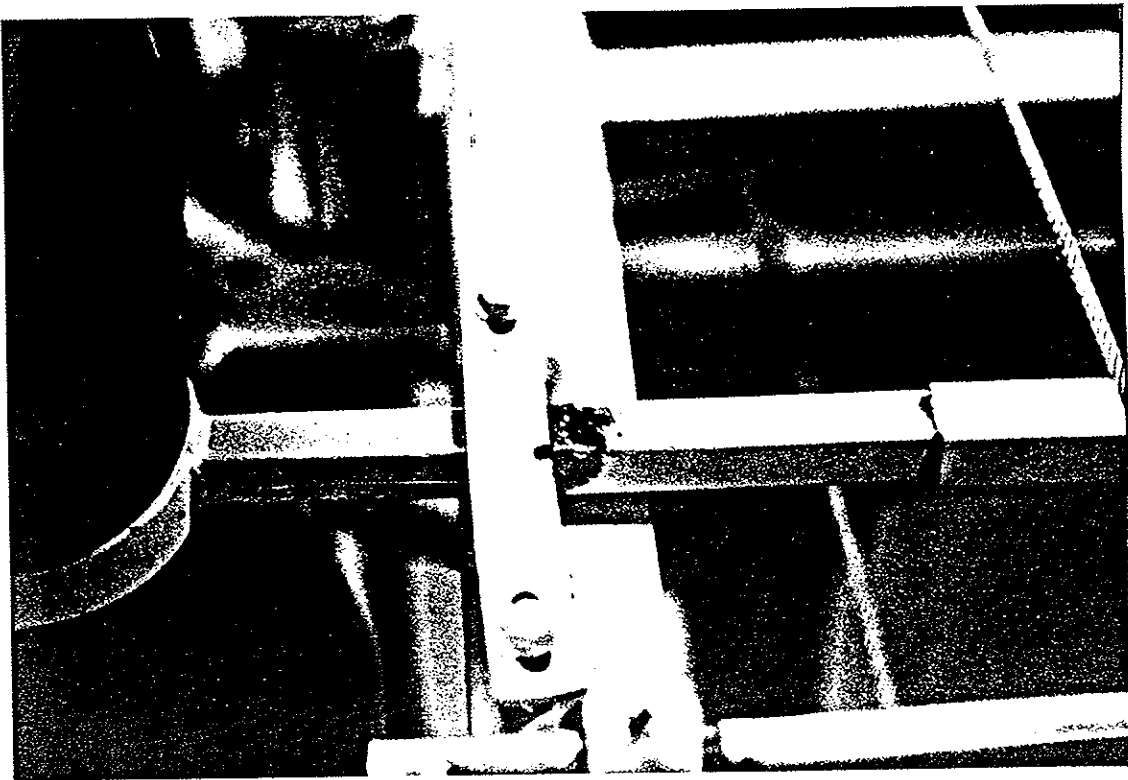
Kuva 3. Jousikuormitteinen käyttövipu. Painetaan irti kolosta, siirrot vasemmalle ja oikealle liikuttavat pöytää vastaavasti.

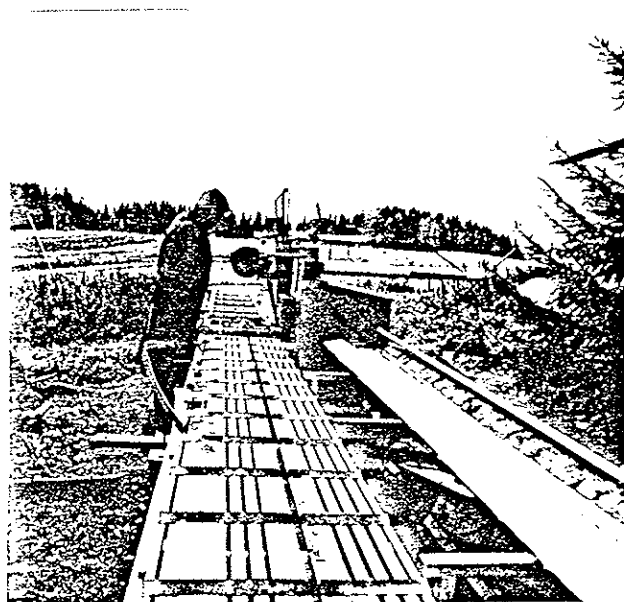
Tapahtuman selvittelyssä on todettu, että tukkien kiinnityskoukku oli pystyasennossa (ks. tapaturma/88, kuvat 1 ja 2). Se oli käännetty ylös yhden sahausta avustaneiden toimesta ajatellen juuri sahausen jatkoa. Pystyasennossa koukku mm. ottaa vastaan syöttöpöydälle vieritetyn tukin (ks. kuva 1). Sahauksessa koukku kiinnitetään tukkiin ja on sitä tukemassa. Sahaaja on ryhtynyt jostain syystä kokeilemaan sahaa, ajanut syöttöpöytää terään päin ja ollut ilmeisesti kumartuneena syöttöpöydälle, jolloin koukku on sahaajan temmannut terään kerrotuin seurauksin.

Tapahtuma/88
Kuva 2; Kiinnityskoukku.
(Eri kuin kuvan 1 kenttäsaha).

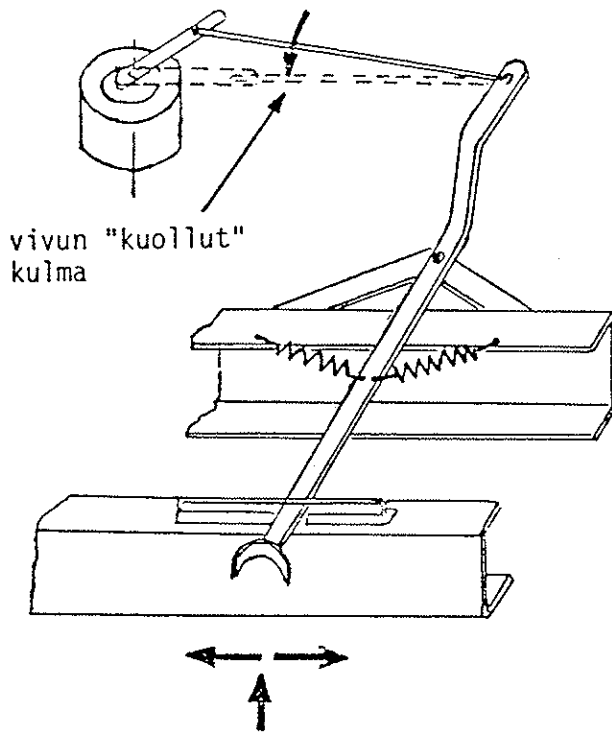
Piirrosliite 2

vastaan tulevaa haarukkaosaa oli pehmennetty vuoramalla se nahkaisella työkäsineellä. Tämä ei kuitenkaan vaikuta vivun toimintaan. Vipuun kuuluvat palautusjouset olivat paikoillaan. Vipu asettuu keski-asennossaan sahan rungossa olevaan 7-8 mm:ä syvään koloon. Kolon reunoissa oli pientä pyöristymää samoin kuin vivun alapinnan reunoissa. Tämä oli käytön aiheuttamaa kulumaa. Onnettomuussahassa edellä mainittu kolo oli kuitenkin täyttynyt jäällä, kts. liite 2. Jää oli poistettu kolosta tapaturman jälkeisenä päivänä tutkimusten yhteydessä. Jää oli täyttänyt koko kolon ja kolon muodostavat L-raudat olivat olleet myös osittain jään peitossa. Jää oli ollut lähinnä sahan rungon puoleisessa osassa, kts. liite 2. Pöydän käyttövivun liike oli ollut edellä mainitusta syystä vaakasuora, joten siihen vaikutettaessa pöytä läksi välittömästi liikkeelle.

vivun "kuollut"
kulma

Pöydän käyttövivun
alkuperäiset liikesuunnat

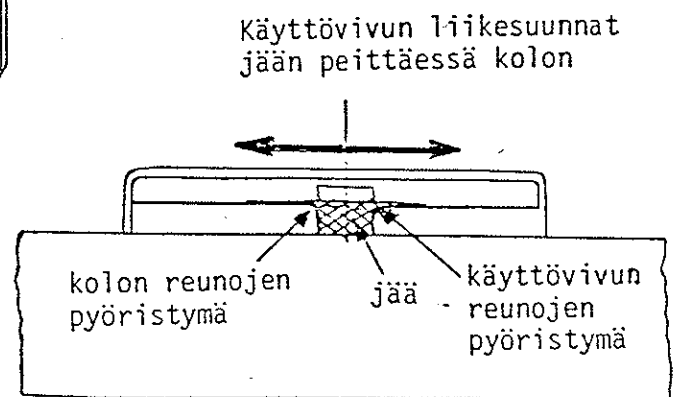
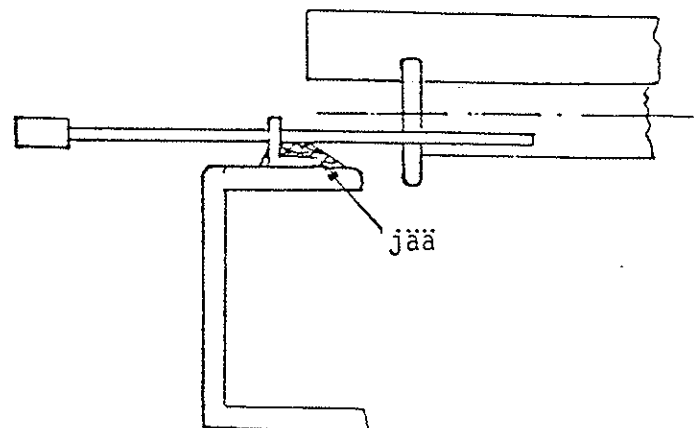
kolon reunojen
pyöristymä

käyttövivun
reunojen
pyöristymä

Periaatekuva pöydän käyttövivusta ja käyttövivun kolon
täyttämästä jäädä.

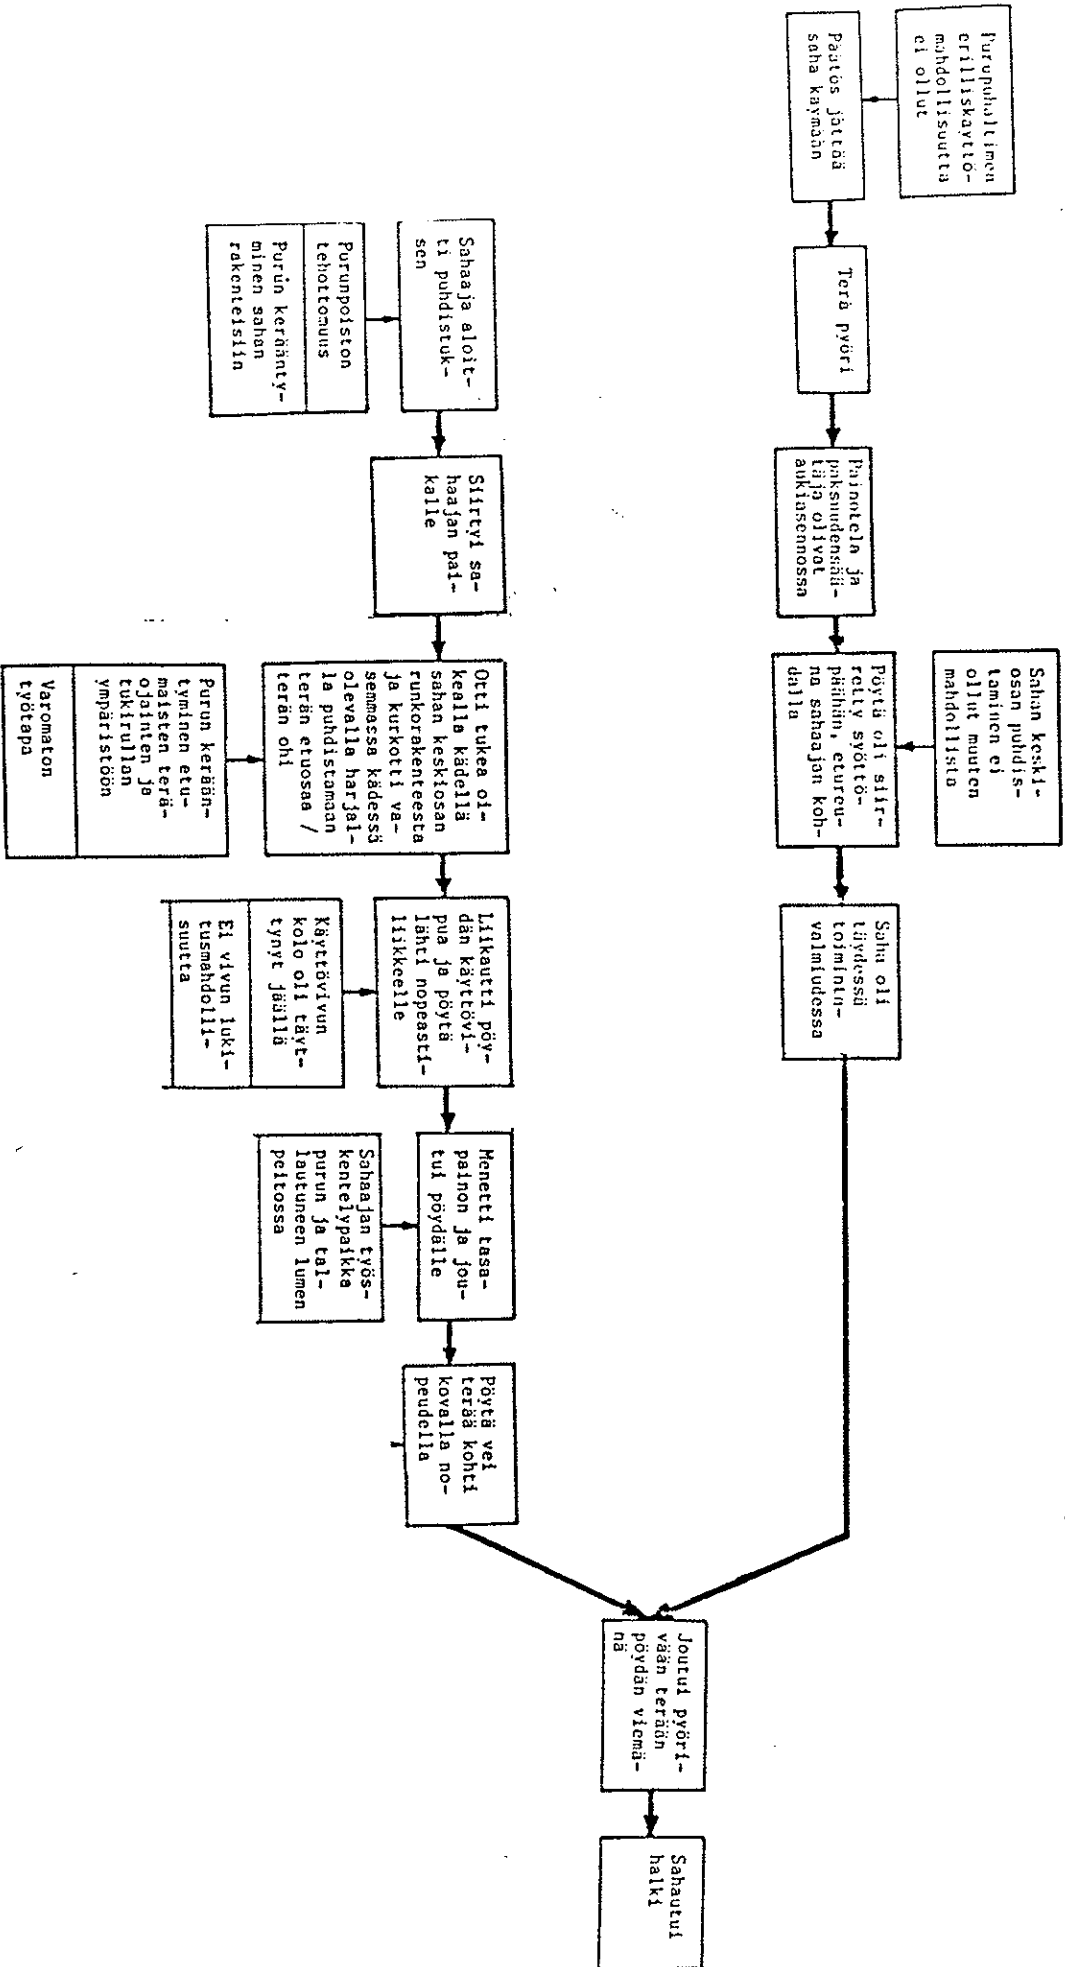
SAHAN PUHDISTUS SEURAAVAA
TYÖPÄIVÄÄ VARTEN

Tapaturma sattui maanantaina n. klo 14.50 kun sahaus oli lopetettu. Sahaaja N.N. jatkoi vielä sahan puhdistusta apuvälineenään harja. Muut työntekijät olivat poistumassa sahauspaikalta n.15-20 metrin päässä, kun sahan käyntiäänen muutos kertoi jotain erityistä tapahtuneen. Tapaturmalla ei ole silminnäkiäjäitä ja viimeinen havainto sahaajasta on hieman ennen ko. tapahtumaa, kun hän oli terän lähetyvillä harjan kanssa siirtymässä sahaajan paikalle. Sahausta oli puhdistusjäljistä päätellen puhdistettu paksuudensäätäjän tasainen kansiosa sekä sahan runko-palkkeja terän molemmin puolin. Pöydän viimeinen kannatusrulla ennen terää oli puhdistamatta. Puhdistustavassa ei ollut mitään normaalista poikkeavaa. Saha oli käynyt jatkuvasti sahauskseen lopettamisen jälkeen (ks. liitepiirros 1).

Tässäkin tapaturmassa kenttäsahaa puhdistettiin sahan käydessä.
