14/91

Riipputelineen putoaminen räystäässuojan rakenteen murtumisen seurauksena

työpaikkaonnettomuuksien tutkinta (TOT)

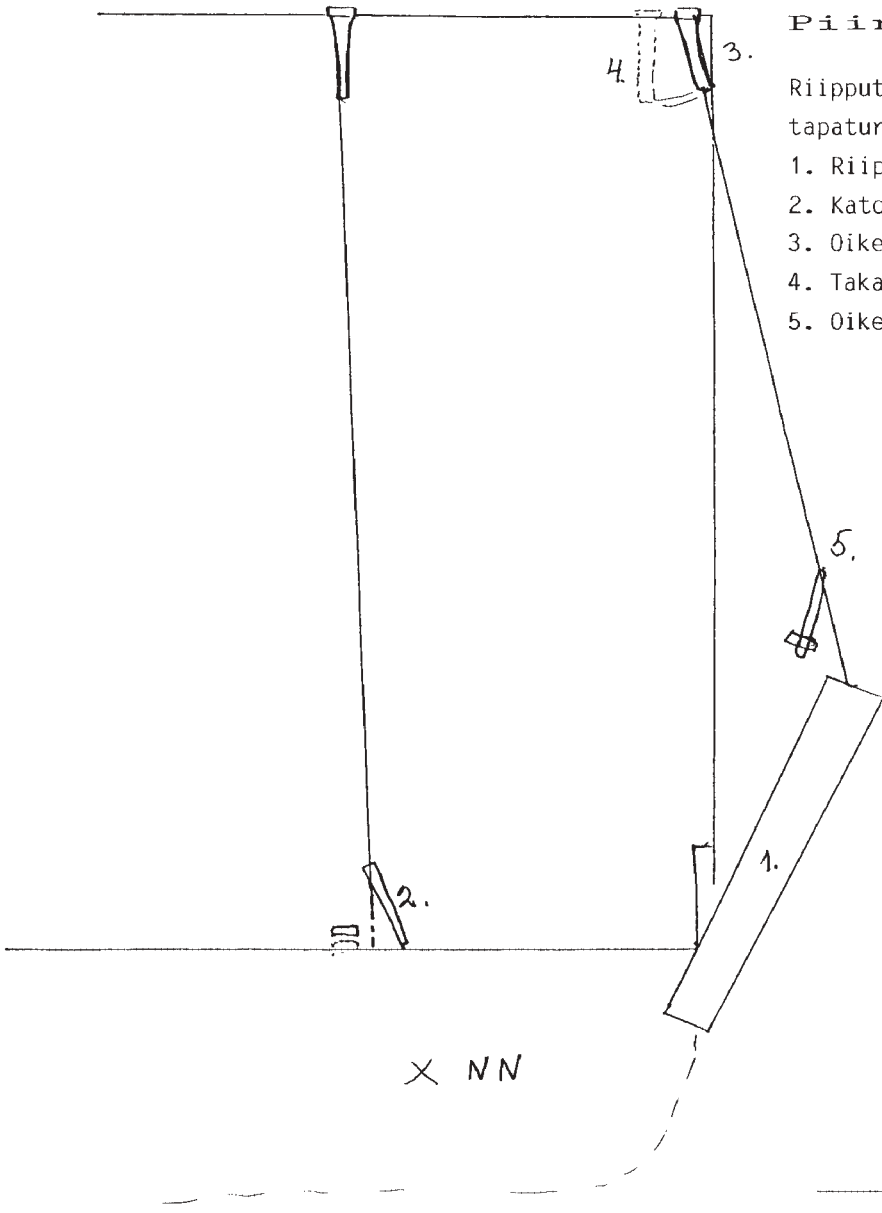
Piirros 1.

Telineen kattokiinnityksestä oli todettavissa, että takakoukuista vasemmanpuolinen oli paikallaan, mutta oikeanpuolinen oli siirtynyt oikealle (piirros 1) ja jättänyt siirtyessään jäljet kattoon. Oikeanpuolinen räystäässuoja oli irronnut ja riippui kiinnitysköydessä. Vasemmanpuolinen räystäässuojan puomi oli kannatinköydessä, katolla räystäässä oleva osa hieman siirtyneenä paikoillaan.

Riipputelineen sijainti tapaturman jälkeen.

1. Riipputeline
2. Katolle jäänyt räystässuoja
3. Oikeanpuolinen takakoukku
4. Takakoukun jättämä jälki
5. Oikeanpuolinen räystässuoja ja vaijeri

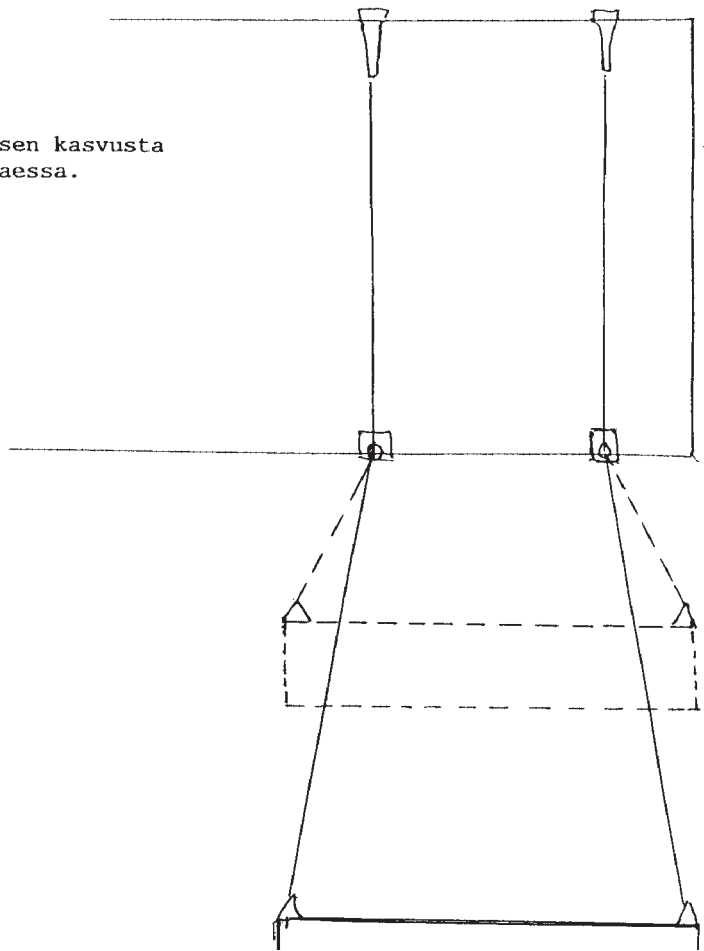
Riipputelineen kattokiinnitysköysien jättämiä jälkiä tutkittaessa todettiin, että köydet olivat 1,1—1,4 metriä kapeammalla kuin riipputelineen kiinnityspisteet. Tästä johtuen räystäässuojaan aiheutui voimakas sivuttainen leikkausvoima, joka kasvoi telinettä ylöspäin nostettaessa (piirros 2).

Piirros 2. Kaavakuva räystässuojien rasituksen kasvusta riipputelinettä ylöspäin nostettaessa.

Riipputelineitä tehtäessä on aina varmistuttava siitä, että riipputelineitä käyttävät ja asentavat henkilöt ovat tietoisia kaikista niistä vaaratekijöistä, joita riipputelineillä työskentely aiheuttaa (työturvallisuuslaki 299/58 34 § muutoksineen). Käytäessä läpi riipputelineohjeita tulee painottaa myös kiinnitysköysien oikeaa etäisyyttä toisistaan. Etäisyyden tulee

täysin vastata kelkan kiinnityskohtien etäisyyttä ja se tulee katolla varmistaa mittaamalla.

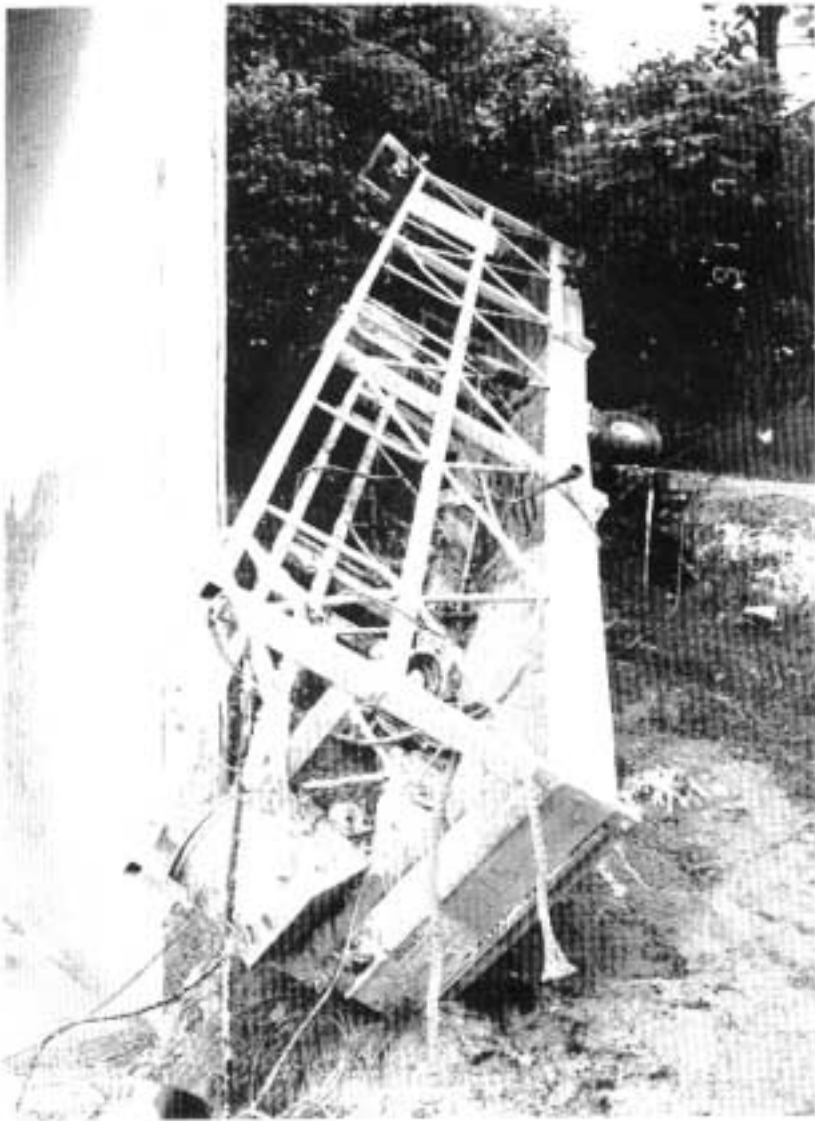
Kuva 1.
Riipputeline talon pätyyn pudonneena.

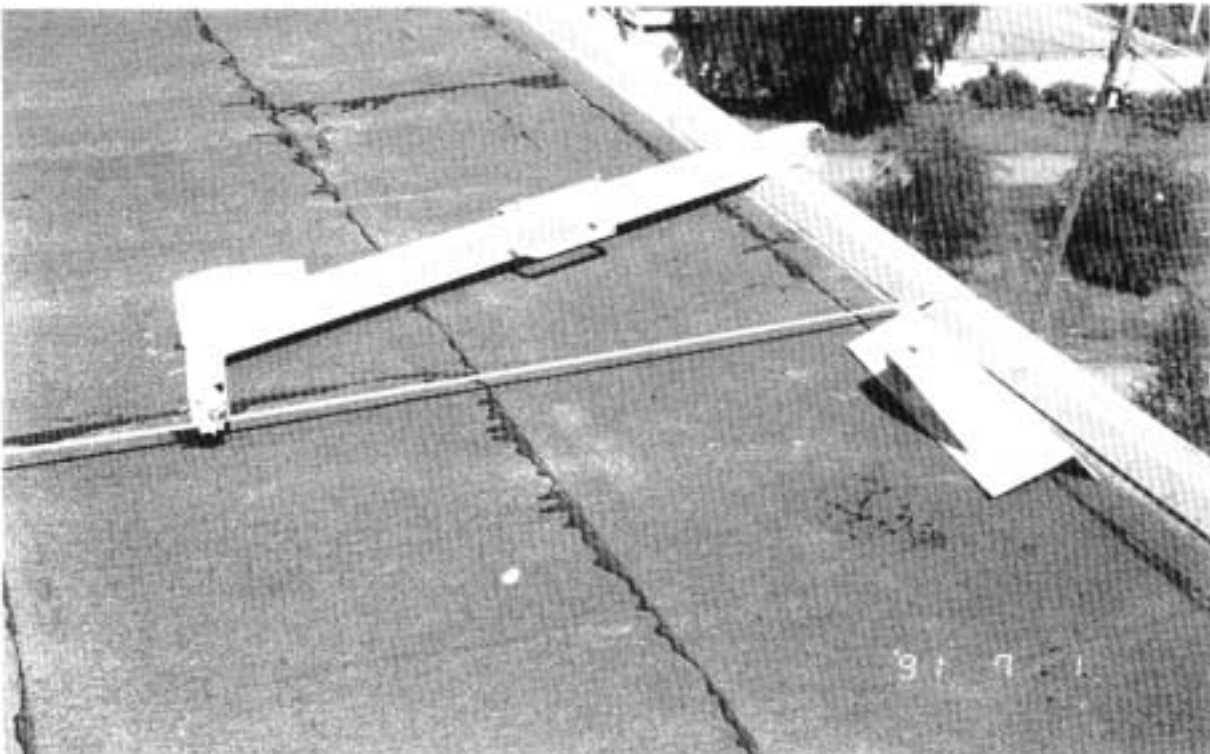
Tarkasteltaessa syitä riipputelineen putoamiseen todettiin, että telineen vasemman päädyn kaide oli murtunut ja irronnut kokonaan. Päätykaiteessa sijaitti moottori- ja kiinnitysköysi, jotka jäivät roikkumaan katolta vasemman pään pudotessa alas. Päätykaiteen murtuminen johtui siitä, että räystäässuoja oli pettänyt. Räystäässuoja muodostui säädettävästä puomista, jonka urassa kannatusköysi kulki. Puomin säädettävä osa on yhdellä pultilla kiinnitetty räystästä vasten olevaan räystäässuojan osaan. Tämä kiinnityspultti oli leikkaantunut vasemmanpuolisesta räystäässuojasta poikki. Pultin pettäminen seurauksena oli riipputelineen vasen pää retkahtanut äkillisesti alas-päin. Retkahduksen seurauksena alumiininen päätykaide oli joutunut nopeasti taivutetuksi sisäänpäin, jolloin se oli murtunut ja irronnut. Teline oli joutunut vasemman pään äkinäisen putoamisliikkeen johdosta heilahdusliikkeen edellä mainituin seurauksin.

Kuva 2. Vasemmanpuoleinen räystässuoja paikaltaan siirtyneenä ja kahteen osaan murtuneena.

Räystässuojan rakenne on todettu puutteelliseksi. Räystässuojan rakenteen korjaamiseksi on työsuojeluhallitus antanut ohjeita tuki- ja aluslevyjen lisäämiseksi räystässuojaiin. (Työsuojeluhallituksen kiertokirje 4/91).

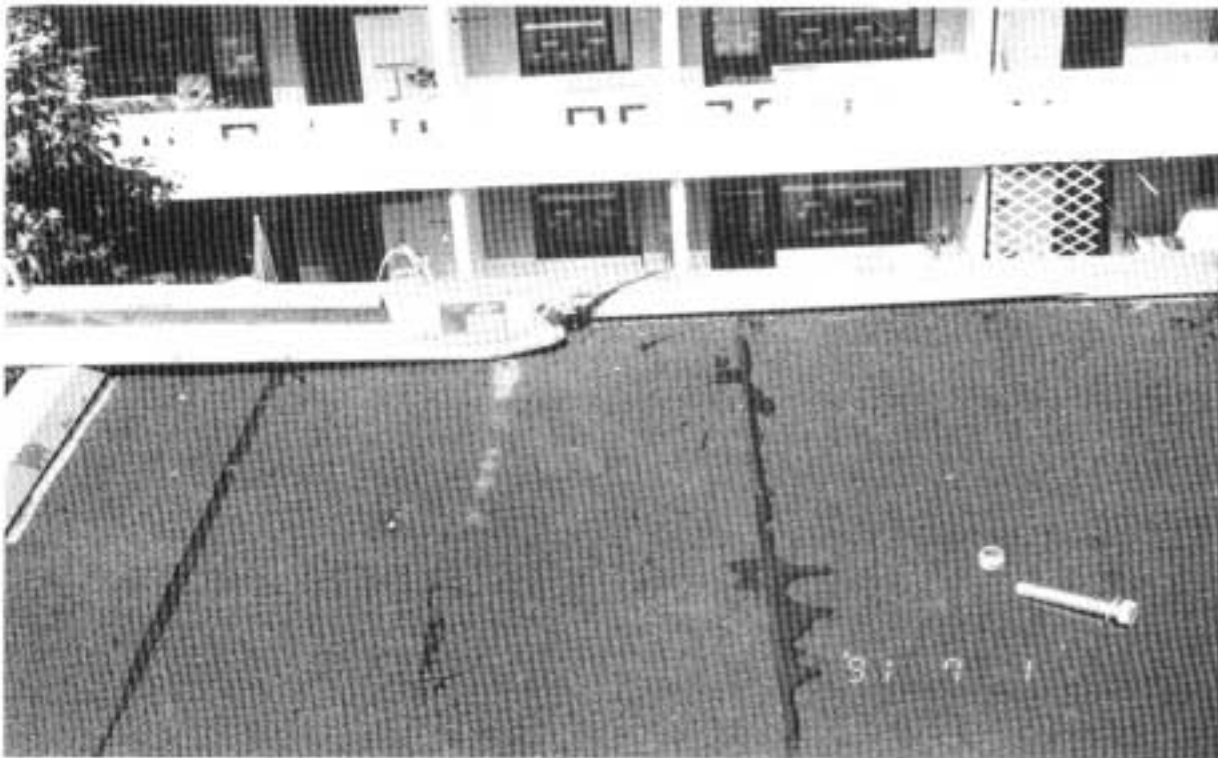
Kuva 3. Oikeanpuoleinen takakoukku paikaltaan siirtyneenä. Katossa näkyy siirtymäjälki.

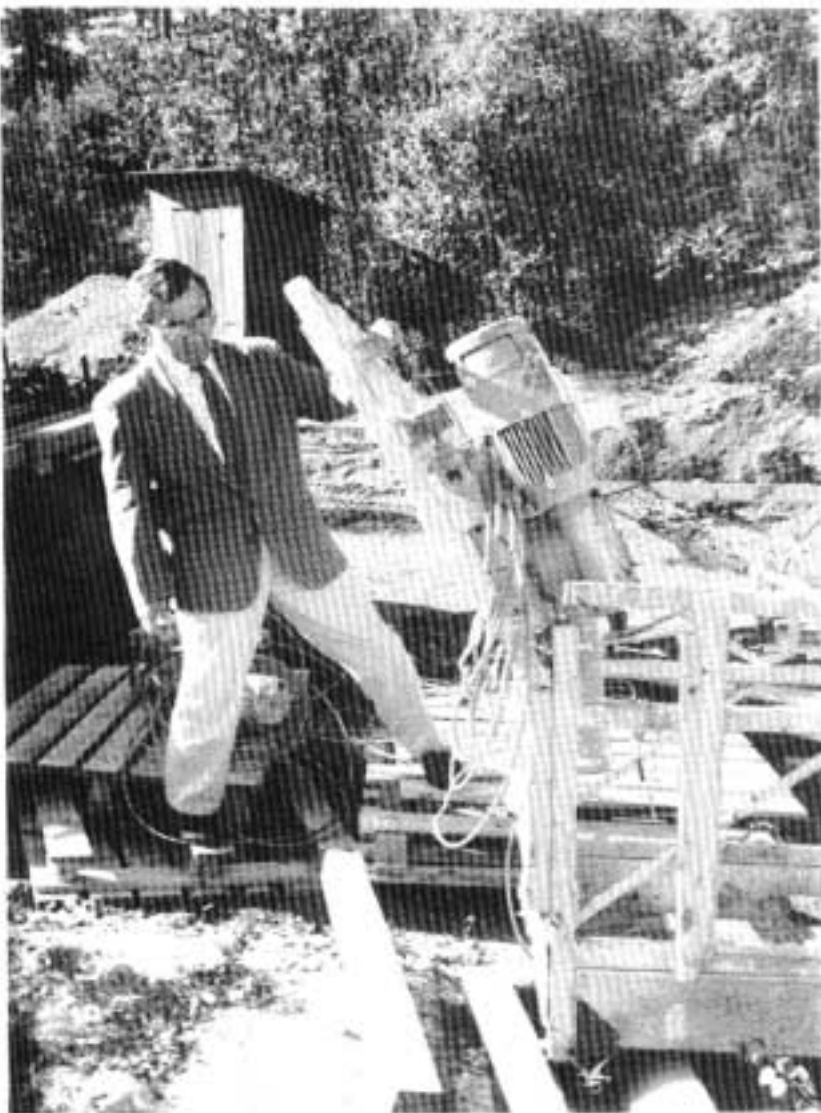
Kuva 4. Oikeanpuoleisen päädyn kaide taipui ulospäin (kuva varastoalueelta).
