TOT-RAPORTTI

TOT 23/07

Parvekkeen turvakaidarakennelman tolppa putosi rakennusmiehen päälle

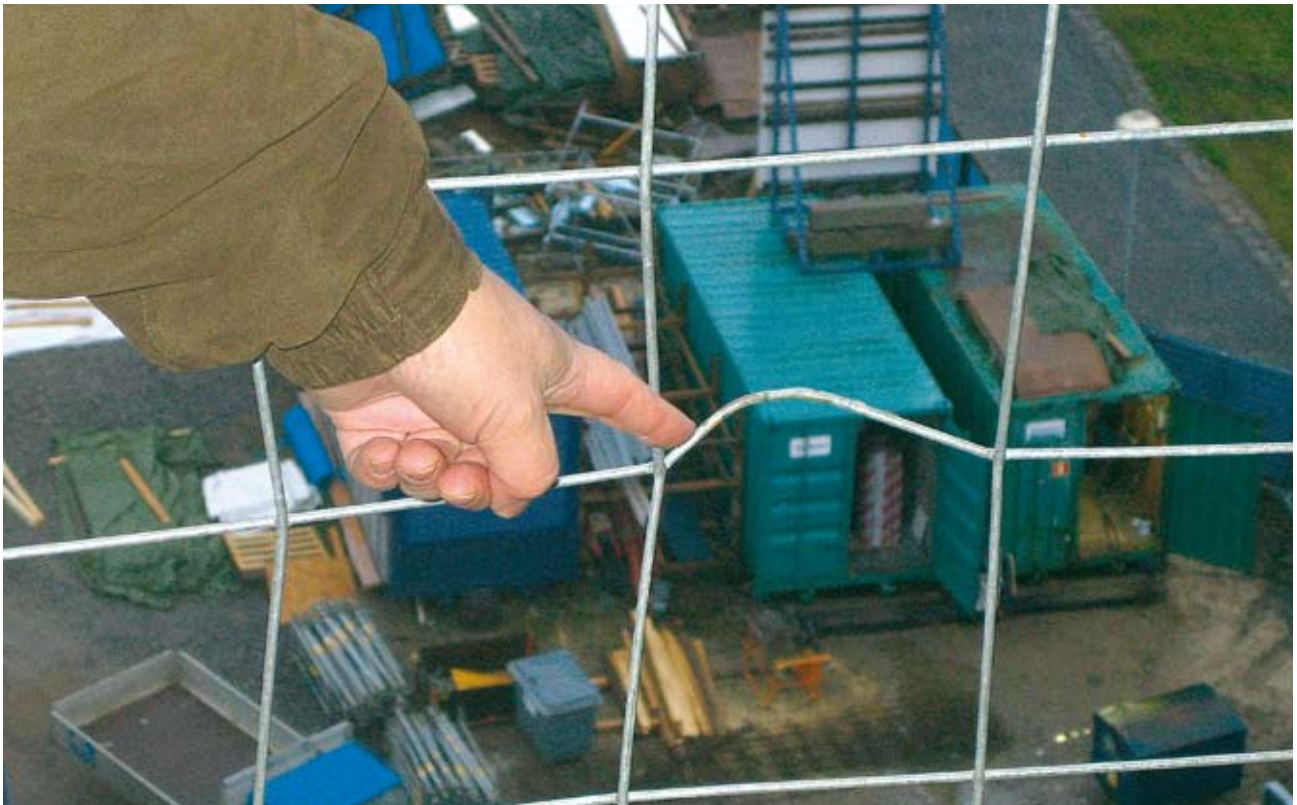
sen sivulla ulokkeena sijainnut nostoketjun lyhennyskoukku (Kuva 1) oli nostanut 9:n kerroksen parvekkeen turvakaidarakennelman pois paikoiltaan. Paikoiltaan nousu oli mahdollista, koska kaidarakennelma on määräysten mukaisesti suunniteltu kestäämään ainoastaan vaakasuuntaista kuormitusta.

Elementtikaiteen lanka takertui koukkupesän sivulla sijainneeseen ketjun lyhennyskoukkuun tempaisten irti toisen elementtikaiteen ja kiinnitystolpat.

Kuva 1. Sormi osoittaa lyhennyskoukun tarttumiskohtaa yhdeksännen kerroksen parvekkeen kaiteeseen. Kaiteen verkkolanka vääntyi tarttumistilanteessa.

Nostotyöt on suunniteltava etukäteen ja valittava nostotyöhön parhaiten soveltuvat nostoapuvälineet. Nostoapuvälineiden valinta ja kunto on olennainen osa nostotyöturvallisuutta. On varmistettava, että nostoapuvälineissä ei ole takertuvia osia esim. avoin lyhennyskoukku. Vastaavissa nostotöissä suositellaan avointen koukkujen korvaamista lukollisilla koukuilla.

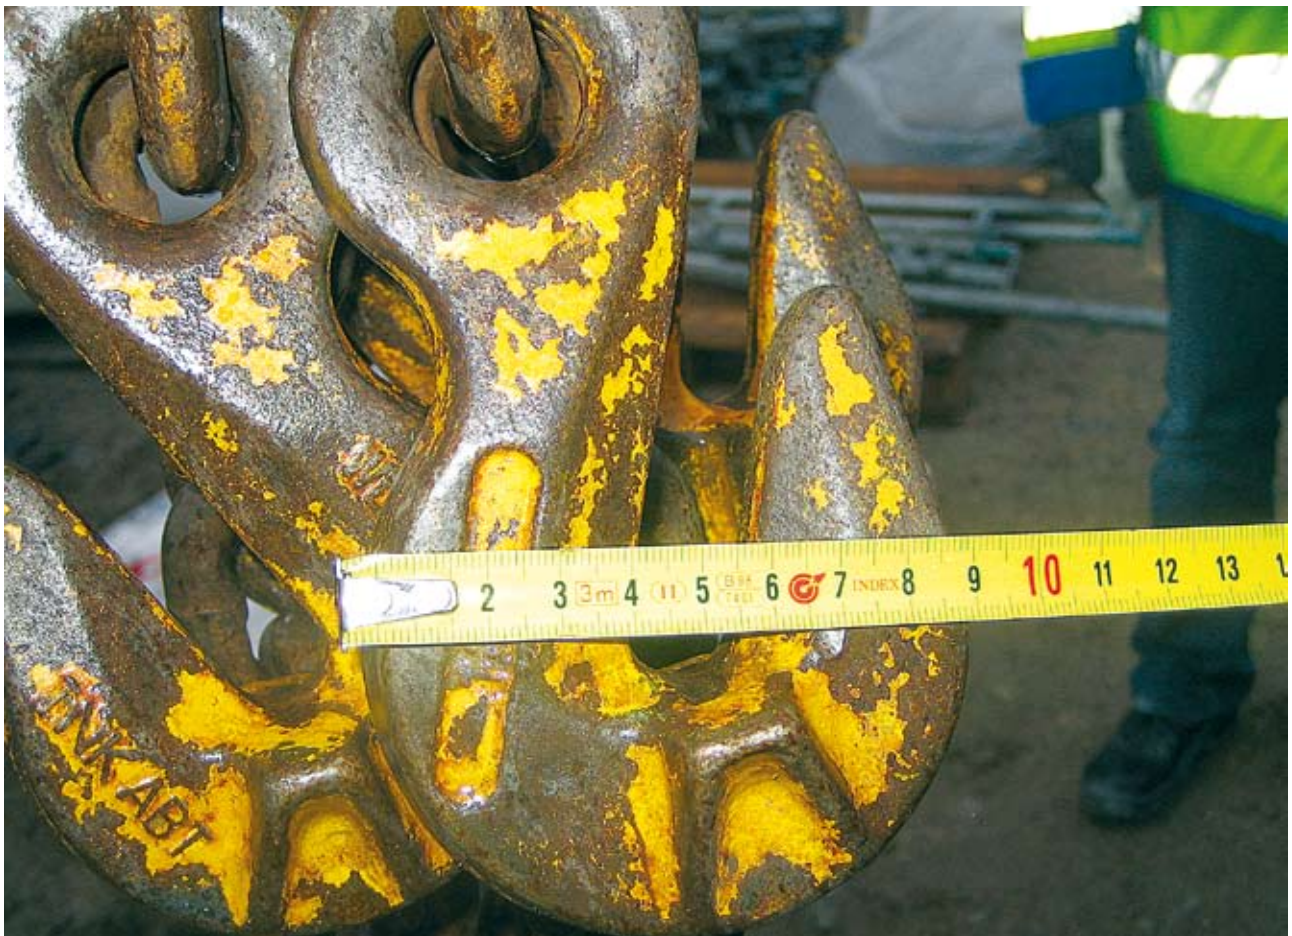
Tapaturman jälkeen todettiin, että parvekkeen etuosan verkkoelementtikaide oli takertunut kiinni koukkupesän sivulla olleeseen ketjun lyhennyskoukkuun ja jäi siihen roikkumaan. (Kuva 2) Samassa yhteydessä myös toinen verkkoelementtikaide ja sen kiinnitystolpat irtosivat ja putosivat alas. Yksi verkkoelementtikaiteen kiinnitystolpista osui 25 m matkan alapuolella kulkenutta rakennusmies NN:ää päähän, aiheuttaen välittömän menehtymisen. NN käytti tapaturmahetkellä suojakypärää, mutta isku oli voimaltaan niin kova, ettei standardin mukainen kypärä voinut estää päähän kohdistunutta vauriota.

Kuva 2 Lähikuva lyhennyskoukusta, jossa koukun "suu" on n. 1,5 cm.
