TOT-RAPORTTI

YTOT 3/07

Terävä riuku osui sahurin vasempaan kylkeen

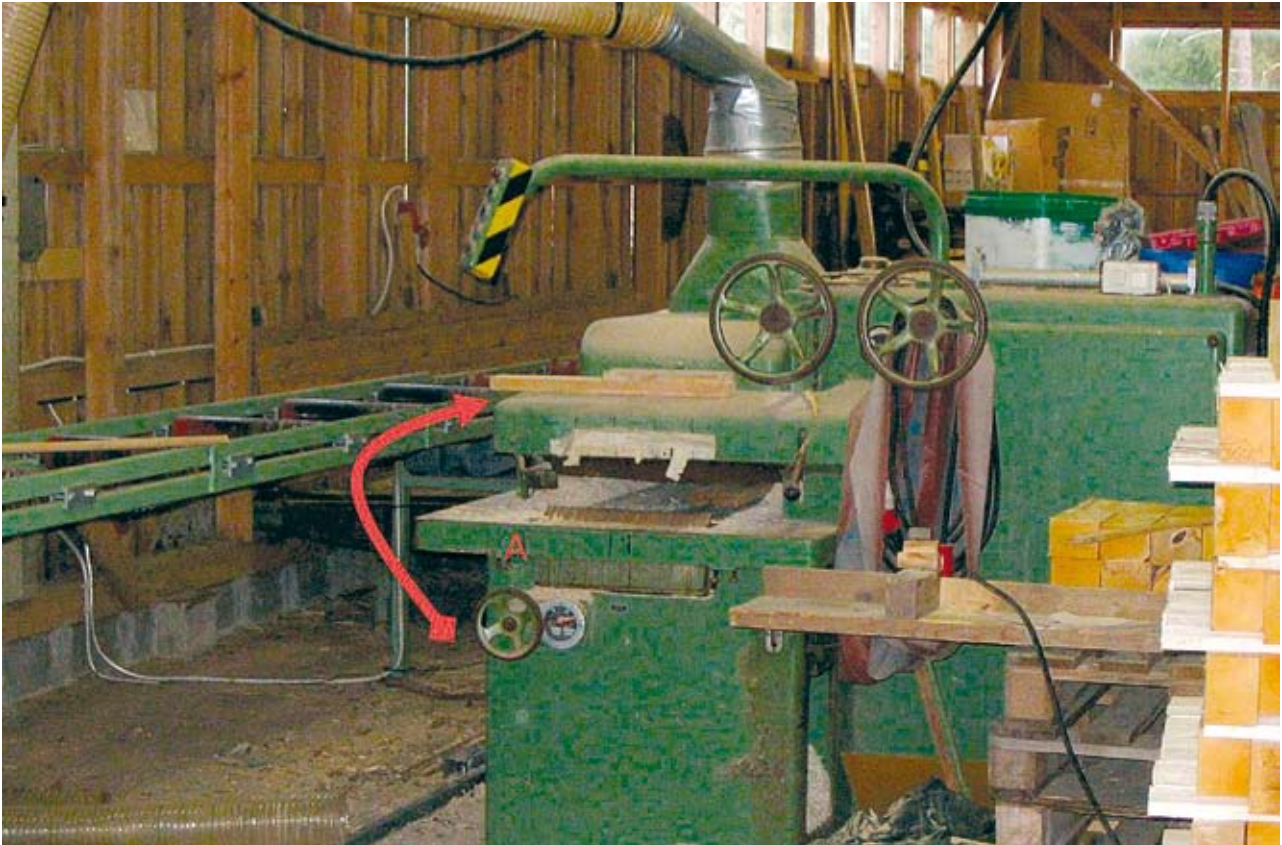
Tapaturman todennäköisesti aiheuttanut terävä puukappale oli poliisin tullessa paikalle NN:n vieressä. Lisäksi sirkkelin sisällä, terien alueella oli vielä tapaturman jälkeenkkin poikittain yksi n. 30 cm pitkä terävä puukappale. Todennäköisesti NN havaitsi edellisen soiron sahausajan osalta ongelmia, joita meni selvittämään sahan output –puolelle, ts. päätyyn, josta sahatut rimat tulevat ulos koneesta ja putoavat kuljettimelle.

Kuva 1. Kuva sahan käyttöpaikalta (A). Todennäköisesti NN havaitsi edellisen soiron sahauksen osalta ongelmia, joita meni selvittämään sahan output -puolelle, ts. päättyyn, josta sahatut rimat tulevat ulos koneesta ja putoavat kuljettimelle.

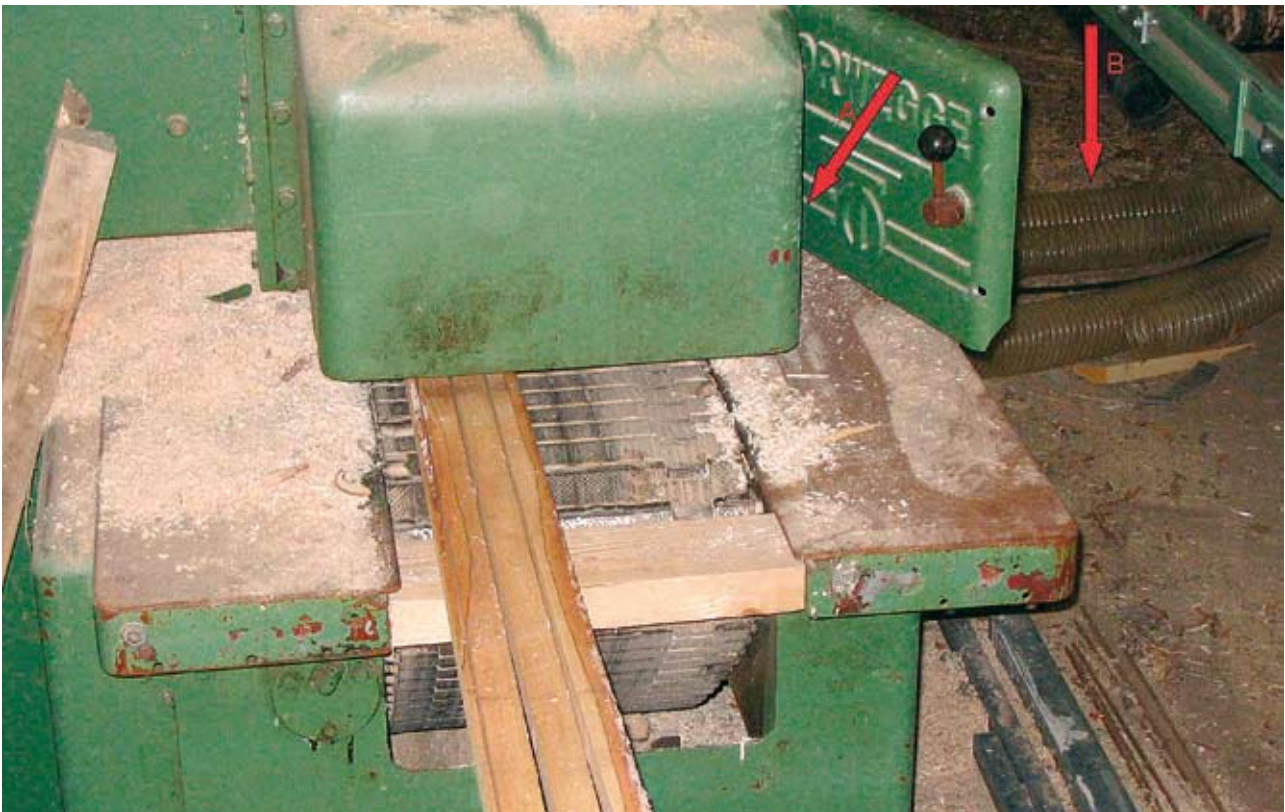
Sirkkelin output –puolella koneen ja sen vieressä olevan rullakuljettimen välissä oli tarkastusluukun kohdalla (jossa NN on todennäköisesti tapahtumahetkellä ollut) tilaa vain n. 50 cm. Maksimissaankin alueella on tilaa vain n. 55 cm. Lisäksi alueella oli puruputki ja puutavaran kappaleita, joihin NN on saattanut kompastua. Vaihtoehtoisen tapahtumien kulun tapauksessa (koneen ollessa käynnissä) terävän puukappaleen työnnyttyä äkillisesti kohti NN:ää, hänellä ei ole ollut paljonkaan aikaa ja tilaa väistää sitä.

On myös mahdollista, että aiemmin sahatusta soirosta irronnut ja sirkkelin sisään jumiin jäänyt puukappale tuli ulos seuraavan sahattavan soiron työntämänä koneessa olevasta suojaamattomasta aukosta. Mikäli NN meni sahan output-puolelle sitä ensin pysäyttämättä, on mahdollista, että sahasta yllättäen ulos työntynyt terävä puukappale

osui samanaikaisesti aukon viereen tulleen NN:n vasempaan kylkeen.

Aukkoa, josta puukappale on voinut työntyä ulos sirkkelistä, ei ole suojattu mitenkään. Näin ollen sahattavasta soirosta irronnut kappale olisi päässyt esteettä työntymään aukosta ulos.

Koneen suunnitellut ja valmistanut taho ei ollut riittävästi ennakoanut kuvatunkaltaisia häiriötilanteita, joissa sahattavasta materiaalista irtoavat kappaleet työntyvät ulos koneesta muualta kuin varsinaisesta sahatun materiaalin ulostuloaukosta. Näin ollen koneen rakenteeseen on jäänyt suojaamaton aukko, mikä mahdollisti vaaratilanteen muodostumisen.

Kuva 2. On mahdollista, että aiemmin sahatusta soirosta irronnut ja sirkkelin sisään jumiin jäänyt puukappale tuli ulos seuraavan sahattavan soiron työntämänä koneesta olevasta suojaamattomasta aukosta (nuoli A). Tapahtumapaikka oli lisäksi ahdas ja osin epäjärjestyksessä (nuoli B).

Tässä tapauksessa aukon suojaaminen olisi saattanut estää tapaturman toteutumisen. Riittävän tilan järjestäminen koneen ja vieressä olleen rullakuljettimen väliin olisi saattanut antaa mahdollisuuden selvittää jo toteutuneesta vaaratilanteesta ilman vahinkoa, jos NN olisi mahtunut ja ennättänyt väistää koneesta mahdollisesti ulos työntynyttä terävää puukappaletta. Työympäristön siisteydestä huolehtiminen olisi voinut ehkäistä tapaturman, mikäli tapaturman aiheutti horjahtaminen tai kaatuminen päin terävää puukappaletta.
