# TOT-RAPORTTI

## 4/07

### PUTOAVA PAJAVASARA OSUI TYÖNJOHTAJAHARJOITTELIJAN KYPÄRÄÄN

# TOT 4/07

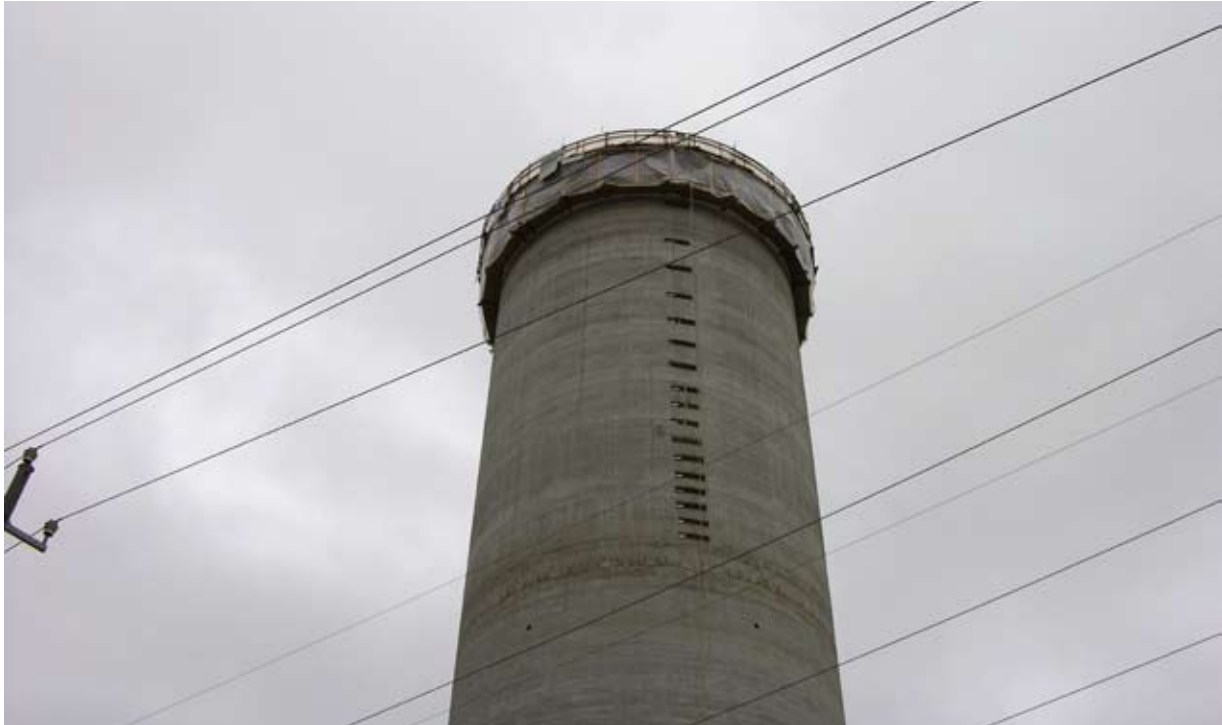
Vesitornin rakennustyömaalla oli aiempaan lauantaina iltapäivällä kello 15 saatu liukuvalutyö päätökseen. Vesitornin runkolieriö oli nostettu jo n. 50 metrin korkeuteen ja liukuvalumuotin telinetaso oli paikoillaan. (kuva 1) Raudoitteiden vapaat päät tukeutuivat yläohjureihin, mitkä oli tehty 50x100 soirosta ja laudasta. (kuva 2) Maanantaina aloitettiin purkaa liukuvalun muottirakenteita. Työmaalla kaikki työntekijät olivat saman yrityksen palveluksessa. Työpäällikön mukaan työmaalla ei sillä hetkellä ollut menossa mitään erityisen kiireellistä.

**Kuva 1.** 50 m korkea vesitorni, jonka huipulla on liukuvalumuotti työskentelytasoinen.

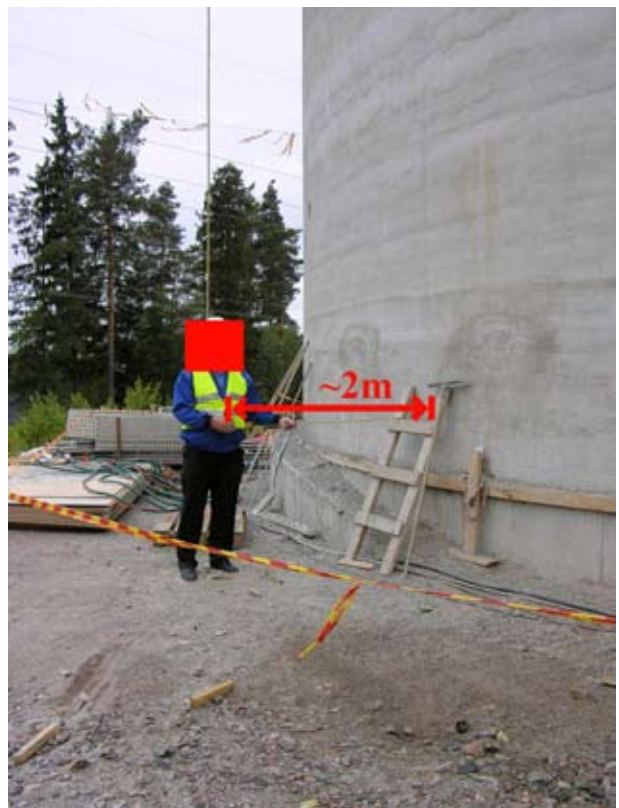
Tapaturma sattui maanantaina aamulla noin klo 10:30. Vastaavan työnjohtajan mukaan NN:n tarkoituksena oli suunnitella purkujätteiden siirtoita. NN:llä oli päässään suojakypärä. Tapaturmahetkellä NN toimi oma-aloitteisesti. (kuva 3)

NN liikkuu suoraan työskentelytason alapuolella töiden ollessa meneillään. Työnjohtajaroolissa NN:n täytyi olla tietoinen ylhäällä suoritettavista purkutöistä ja niihin liittyvästä vaarasta. NN:llä oli suojakypärä päässään, joten hän ei nähnyt ylöspäin erikseen katsomatta.

**Kuva 3.** NN:n paikka tapaturman sattuessa.

Suojaksi suositellaan vähintään kevytrakenteista suoja-aitaa. Suojakypärä ei yksin anna alla olevalle työntekijälle riittävää turvaa. Mikäli työpisteen alapuolelle on välttämätöntä mennä, pitää siihen saada aina työnjohtajan lupa ja tarvittaessa keskeyttää yläpuolinen työ. Suoja-alueelle menemisen kieltoa pitää myös valvoa.

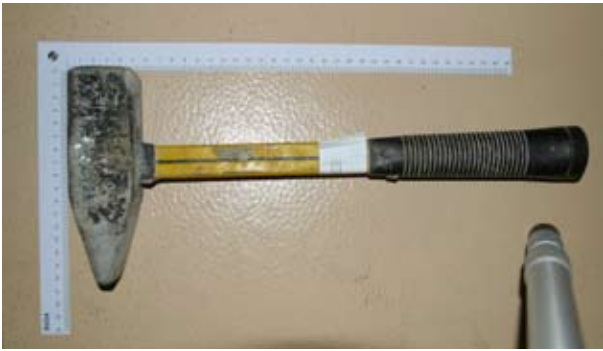
Työkalunaan MM:llä oli pajavasara (massa n. 2 kg, kuva 4). MM oli lautta irrottaessaan luopunut pajavasara tarkoituksenaan tiputtaa se alas telinetasolle. Pajavasara on ilmeisesti pudonnut hieman viistossa kulmassa, lyöntiosa edellä kaiteen jalkalistan yli ja pudonnut edelleen suojamuovissa olleesta aukosta maahan (kuva 5).

**Kuva 4. Telinetasolta pudonnut pajavasara.**

Maatasoa ylempänä töitä tehtäessä on tärkeää käsitellä työkaluja ja materiaaleja huolellisesti. Pudottamista tulee telineillä välttää, koska pudotettava esine voi paitsi aiheuttaa tapaturman, myös vaurioitua, vaurioittaa telinettä, rakennusmateriaaleja, koneita tai rakennusta. Työvaiheelle ylimääräistä tavaraa ei pidä säilyttää telinetasoilla.

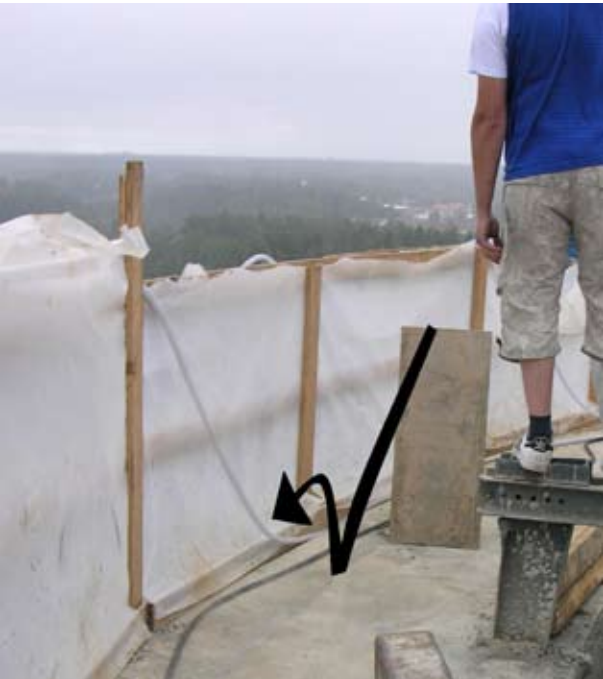
Ylhäällä työtelineellä kaiteen suojamuovi ei ollut tällä kohtaa alareunastaan kiinnitetty kaiteeseen, jolloin pajavasara pääsi putoamaan suojamuovin helman alitse. Kaiteessa käytettiin muovia suojarakenteena, koska sen läpi ja alitse voitiin helposti pujottaa paikoilleen 6 metriä pitkiä raudoitusteräksket. Kaiteen jalkalista oli normaalin korkuinen, eli 10 cm korkea.

MM pudotti kädestään käyttämänsä pajavasaran varsinaiselle työtasolle. Todennäköisesti pajavasara kimposi työtasosta ja pyörähti jalkalistan yli.

**Kuva 5. Lavastettu kuva liukuvalumuotin työkentelytasolta. Pajavasara oli tarkoitus pudottaa työtasolle. Nuoli kuvaa pajavasaran mahdollista putoamisreittiä.**

Liukuvalumuotin työtelineen ja vastaavien korkealla olevien telineiden kaiteet toimivat ensisijaisesti työntekijöiden putoamissuojana. Niiden tulee siksi olla tarpeeksi tukevat ja varustettu riittävällä määrällä välijohteita. Kohteessa jossa kaide ei ole täysin suljettu, voitaisiin käyttää nor-

maalia korkeamman (20 cm) jalkalistan lisäksi esimerkiksi pienisilmäistä ja kestäväää verkkoa. (Kuva 7) Verkon tulisi olla kiinnitetty kaikista reunoistaan kaiderakenteeseen. Verkon kuntoa on myös säännöllisesti valvottava.

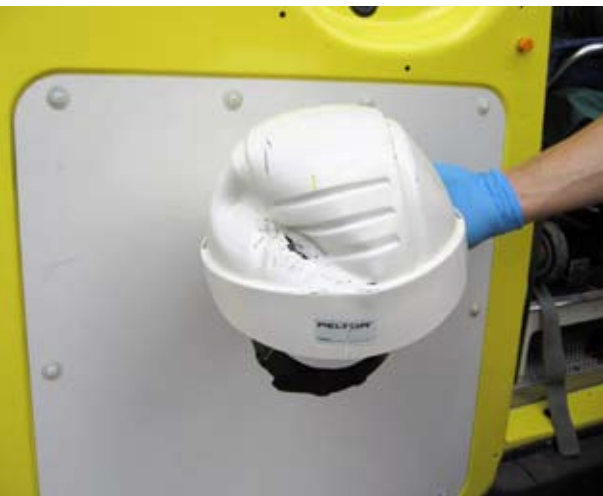
Putoamis aika 50 metrin korkeudesta on yli 3 sekuntia. Pajavasara osui maatasolla liikkuneen NN:n kypärään (kuva 6).

Putoava pajavasara osui takaraivon puolelle putoamissuuntaan nähden viistolle pinnalle NN:n suojakypärään.

Suojakypärä ei riittänyt suojaamaan NN:ää. Pajavasaran suuri liike-energia ja sen jakautuminen niin pienelle pinta-alalle aiheuttivat kypärän rikkoutumisen ja sinkoamisen pois NN:n päästä. NN sai kuolemaan johtaneen vamman.

**Kuva 6. NN:n rikkoutunut kypärä. Kypärä halkesi iskusta ja lensi pois NN:n päästä.**

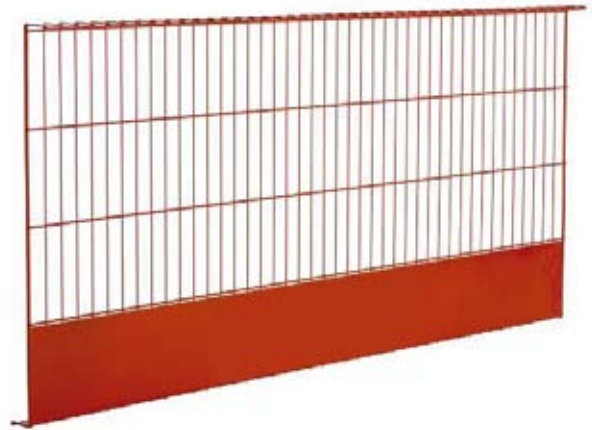
**Kuva 7. Esimerkkikuva tiheäsilmaisestä ja korkeajalkalistallisesta suojakaide-elementistä.**
