# TOT-RAPORTTI

## 3/07

### Työkoneenkuljettaja kuljettaja hukkuu puskutraktorin suistuttua mereen

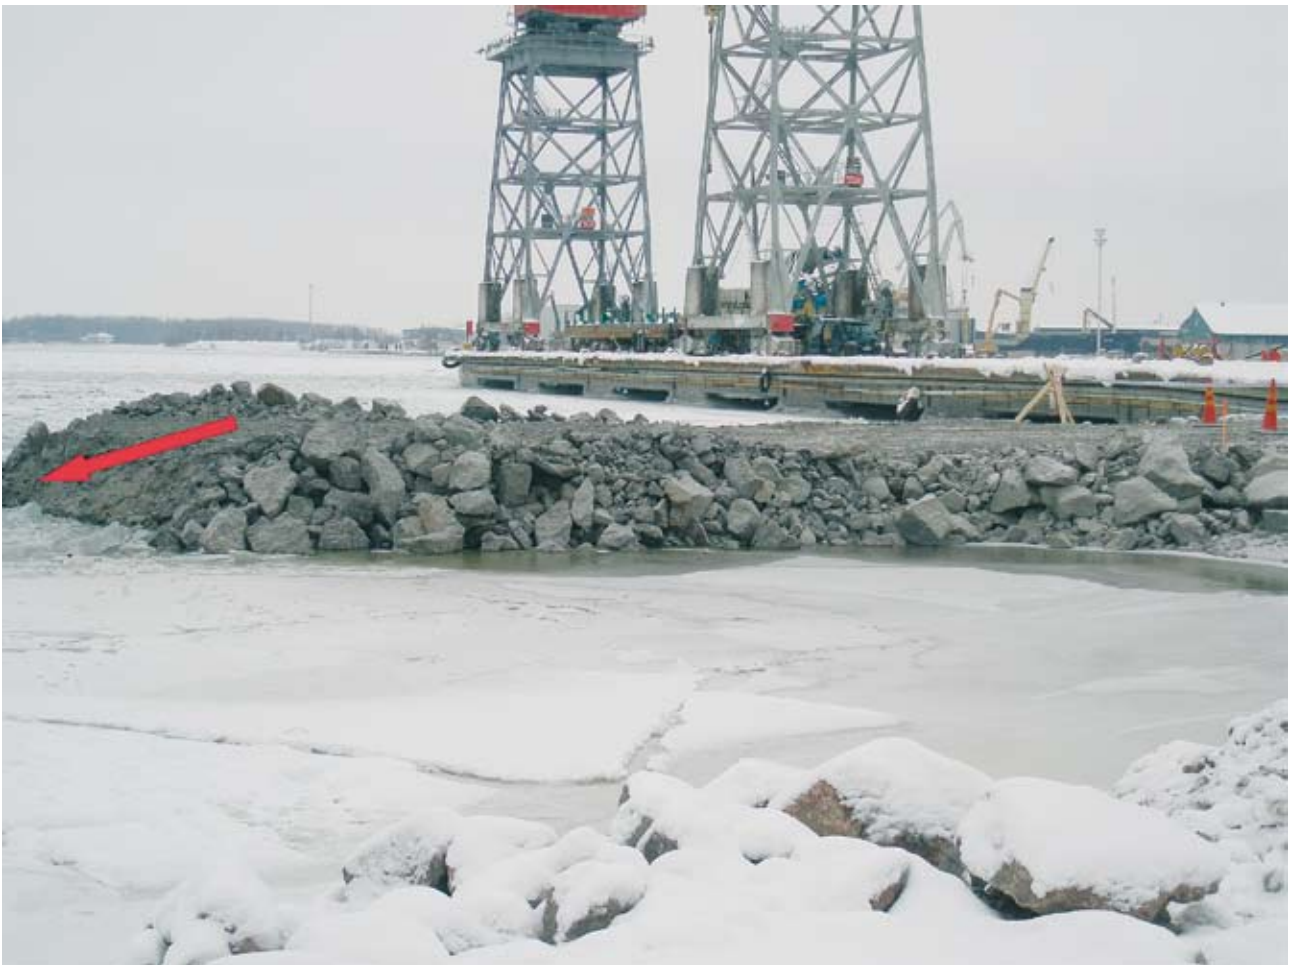
**Kuva 1. Yleiskuva tapahtumapaikalta. NN:n ohjaama puskutraktori suistui penkereeltä mereen nuolen mukaisesti.**

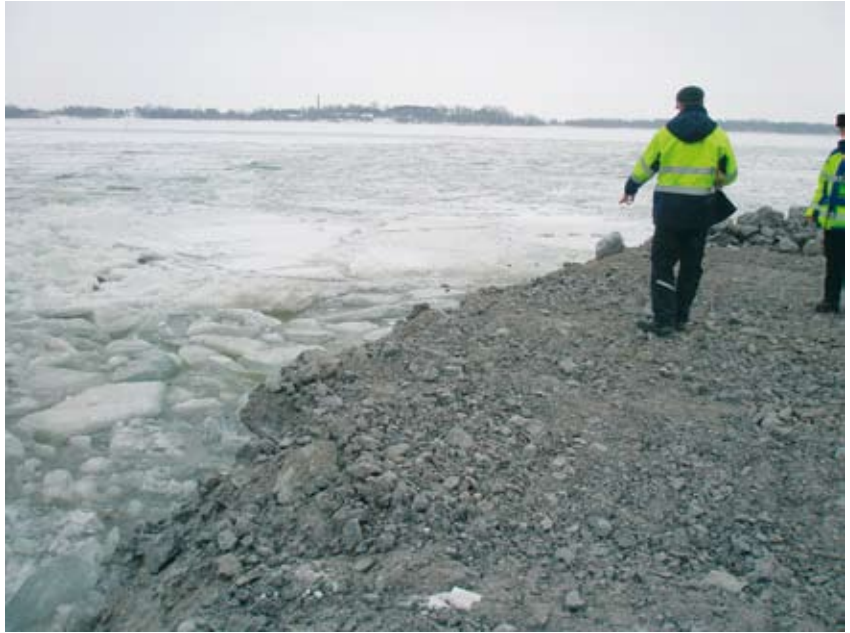
Ajojäljistä päätellen NN ajoi ko. penkkakoneen louhepenkereen reunalla saakka, vaikka puskulevyn ja koneen telaketjujen etureunan välisen etäisyyden, 2,2 m, ansiosta se ei ollut tarpeen. Reunalla työskentelyyn liittyy aina reunan sortuman vaara, erityisesti raskaalla ja etupainoisella koneella työskenneltäessä. Työntäjän kertoman mukaan NN:ää oli kielletty työskentelemästä reunalla.

**Kuva 2. Ajojäljistä päätellen NN ajoi ko. penkkakoneen louhepenkereen reunalla saakka, vaikka puskulevyn ja koneen telaketjujen etureunan välisen etäisyyden, 2,2 m, ansiosta se ei ollut tarpeen.**

Yleinen työmenetelmä päätypengerryksessä on, että louhe kaadetaan valmiin penkereen päälle, josta se puskeamalla siirretään paikalleen. Puskutyön työturvallisuus edellyttää, että osa louheesta jätetään penkereen päätyyn osoittamaan luiskan reunaan.

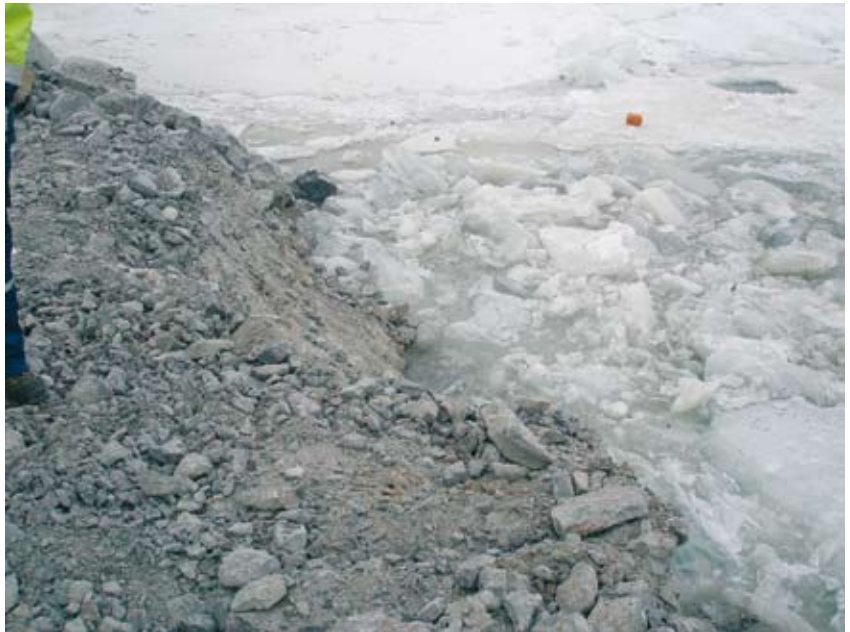
Geoteknisen lausunnon mukaan penkereessä ei ole tapahtunut liikusortumaa koneen alta tai takaa. Lausunnon mukaan onnettomuus on aiheutunut koneen painopisteen siirtymisestä penkereen ylälaitteesta luiskan puolelle, jolloin kone on valunut rikutun jään läpi mereen.

**Kuva 3. Geoteknisen lausunnon mukaan penkereessä ei ole tapahtunut liukusortumaa koneen alta tai takaa. Lausunnon mukaan onnettomuus on aiheutunut koneen painopisteen siirtymisestä penkereen ylätaiteesta luiskan puolelle, jolloin kone on valunut rikutun jään läpi mereen.**

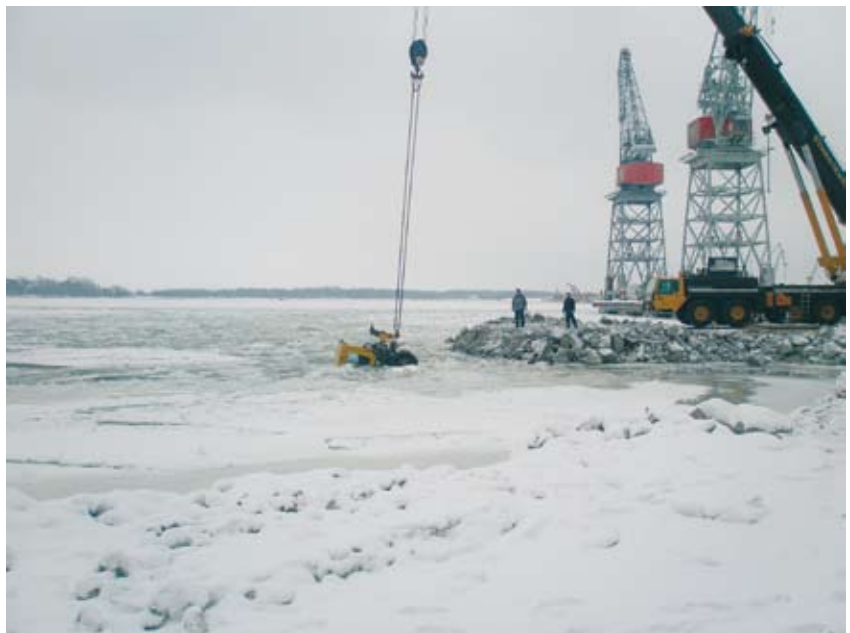
**Kuva 4. Kuva puskutraktorin nostosta.**
