Katastrofiluontoisten työtapaturmien tutkintajärjestelmä  
Työpaikkakuolemantapausten tutkinta

9.8.1988

2/88 Ahtaajan kuolemaan johtanut työtapaturma työkoneen suistuttua mereen

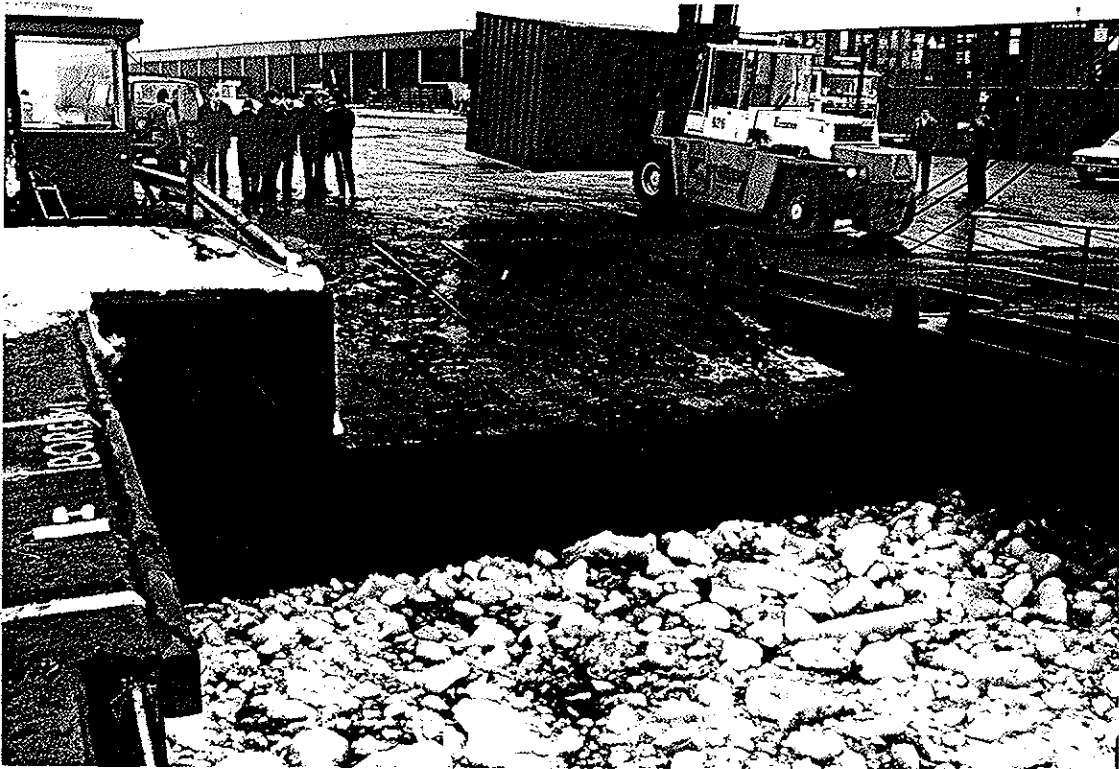
Ramppi oli todennäköisesti liian kapea ison vetomestarin U-käännöstä varten, joten vetomestari törmäsi laivan ajosiltaan ja sai siitä kimmokkeen kääntyä täysin ympäri.

Ramppi, jossa koneitten vaihto suoritettiin, on mereen viettävä ja talviaikaan liukas. Ramppi on tällöin vaarallinen siellä liikkuville koneille.

Kuva 1. Ramppi, josta vetomestari putosi mereen. Oikealla laivan ajosilta, vasemmalla tullivartijan koppi.

Vaihdettaessa työkoneita tulisi vaihdon tapahtua turvallisessa paikassa ja se on osoitettava tarvittaessa merkinnöin satama-alueella. Tarpeeton liikkuminen ajorampilla tulisi kieltää ja estää.

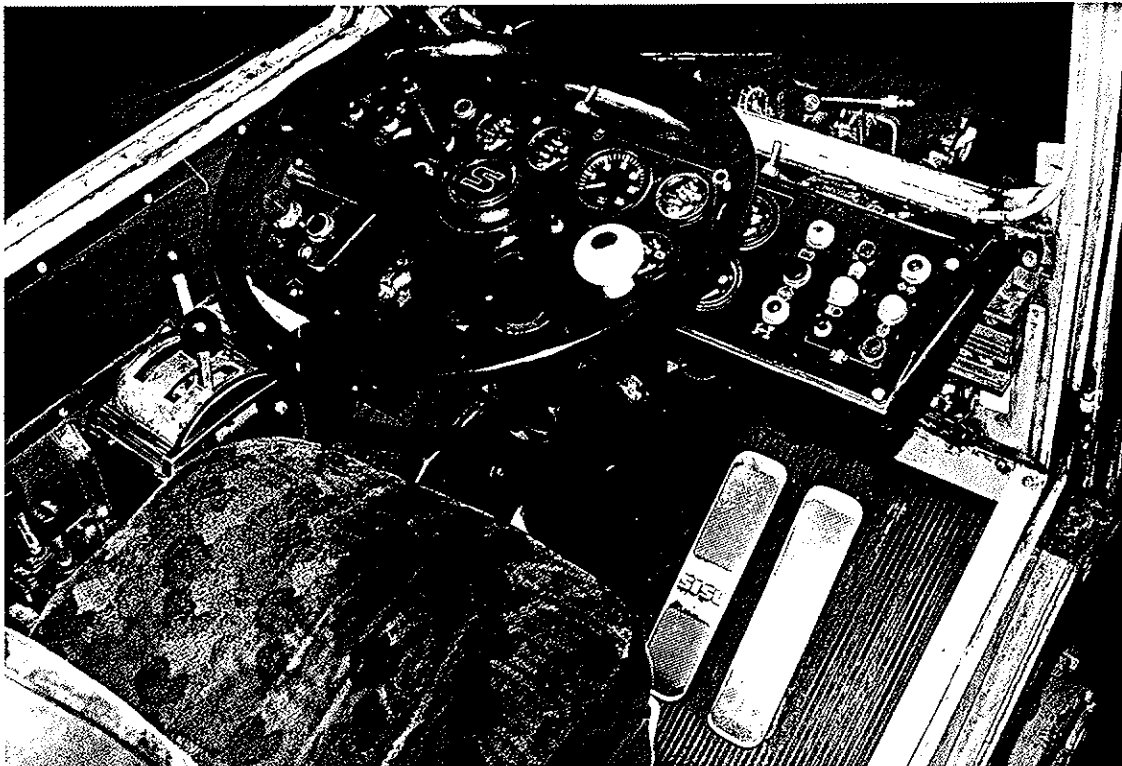
Palolaitoksen sukeltaja löysi N.N:n merestä noin viiden metrin päästä vetomestarista. Vetomestari oli kyljellään pohjassa ovi auki. Kun vetomestari nostettiin ylös, todettiin, että sen ohjauspyörä oli vääntynyt. Vetomestarin vaihde oli kolmosella ja suunta eteenpäin.

N.N. ei ollut montaakaan kertaa ajanut vetomestariilla, joten hän oli tottumaton vetomestarin laitteistoon, vaikkakin hän kysyttäessä oli hallintalaitteet tuntenut. On mahdollista, että N.N. oli lähtiessään pannut vahingossa väärän ajosuunnan päälle. Tällöin kone oli lähtenyt merta kohti, vaikka tarkoitus ehkä oli lähteä maalle päin. Vetomestari oli rampilla siten, että koneen nk. kaula oli merelle päin. Samoin kuljettajan istumasuunta oli merelle päin. Sen sijaan ohjaamo oli maanpuoleisessa päässä konetta. Kuljettaja istuu kasvot vetomestarin kaulan suuntaan.

Kuva 2. Vetomestarin ohjaamo onnettomuuden jälkeen. Vasemmalla suunnan vaihtaja, joka osoittaa eteen kaulan suuntaan sekä vaihdetanko, joka on 3-vaihteella.

Vastaavien tapaturmien torjumiseksi tulisi kaikille työkoneita käyttäville antaa samantasoinen koulutus sataman käytännön mukaisesti asianomaisten koneiden kuljettamiseen. Koulutuksen omaksumisen toteamiseksi tulisi ahtajille järjestää ajokoetilaisuus. Mikäli asianomainen ei suoriudu ajokokeesta, hänellä ei olisi oikeutta asianomaisia koneita käyttää. Ajokoe olisi suoritettava kaikilla niillä konetyypeillä, joita asianomainen joutuu ajamaan.

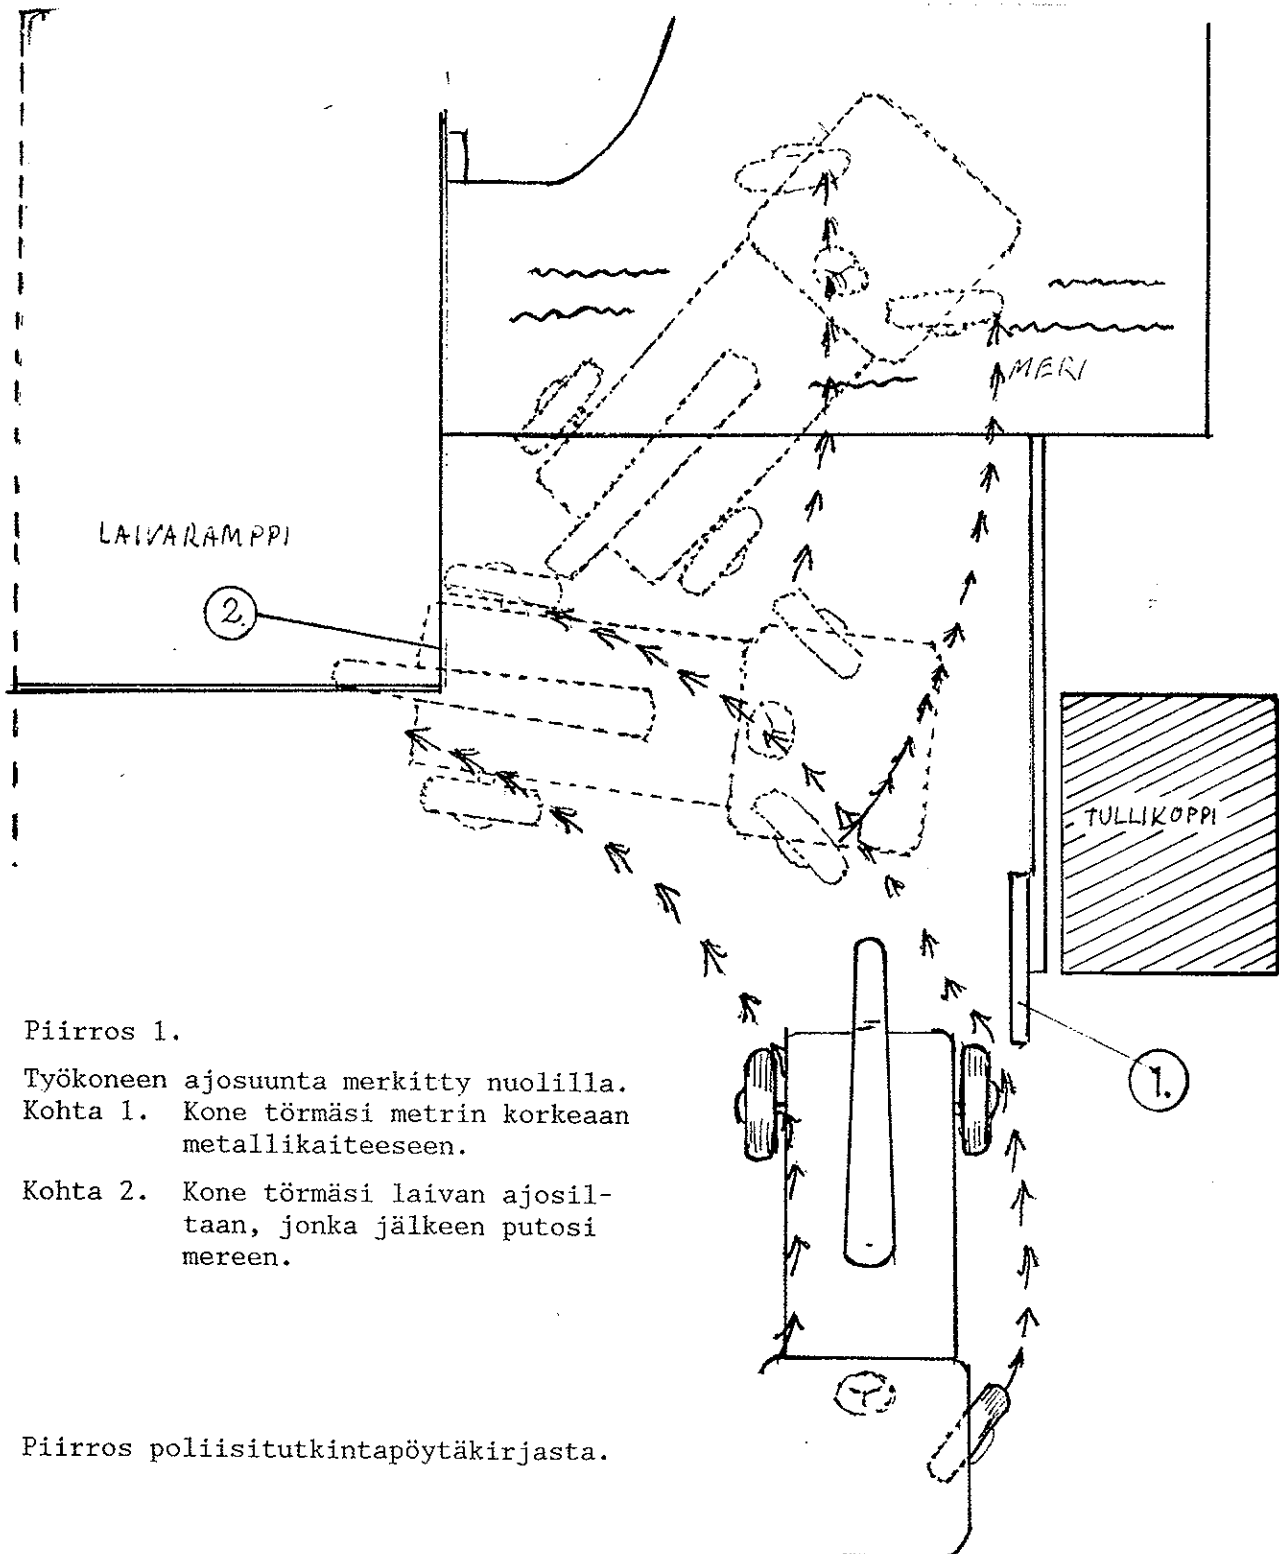
Piirros 1.

Mahdollisesti vetomestarin takana oli jokin muu työkone tai ajoneuvo jonkin matkan päässä vetomestaria, joten N.N. yritti rampilla U-käännöstä. Pyörien kääntymissuunta viittaa tähän mahdollisuuteen. Käännettäessä vetomestaria sen ohjaamon pää siirtyi oikealle ja osui tullikopin edessä olevaan kaiteeseen. Kääntyvät pyörät ovat ohjaamon alla, joten yritettäessä kääntää etupäätä (kaulapäätä) vasemmalle ohjaamon takaosa siirtyi oikealle.

Työkoneen ajosuunta merkitty nuolilla.  
 Kohta 1. Kone törmäsi metrin korkeaan metallikaiteeseen.

Kohta 2. Kone törmäsi laivan ajosiltaan, jonka jälkeen putosi mereen.
