TAPATURMAVAKUUTUSLAITOSTEN LIITTO

2/93 Junamiehen puristuminen kahden
junavaunun väliin rekka-auton ja
vaunujonon törmättyä tasoylikäytävällä

työpaikkaonnettomuuksien tutkinta (TOT)

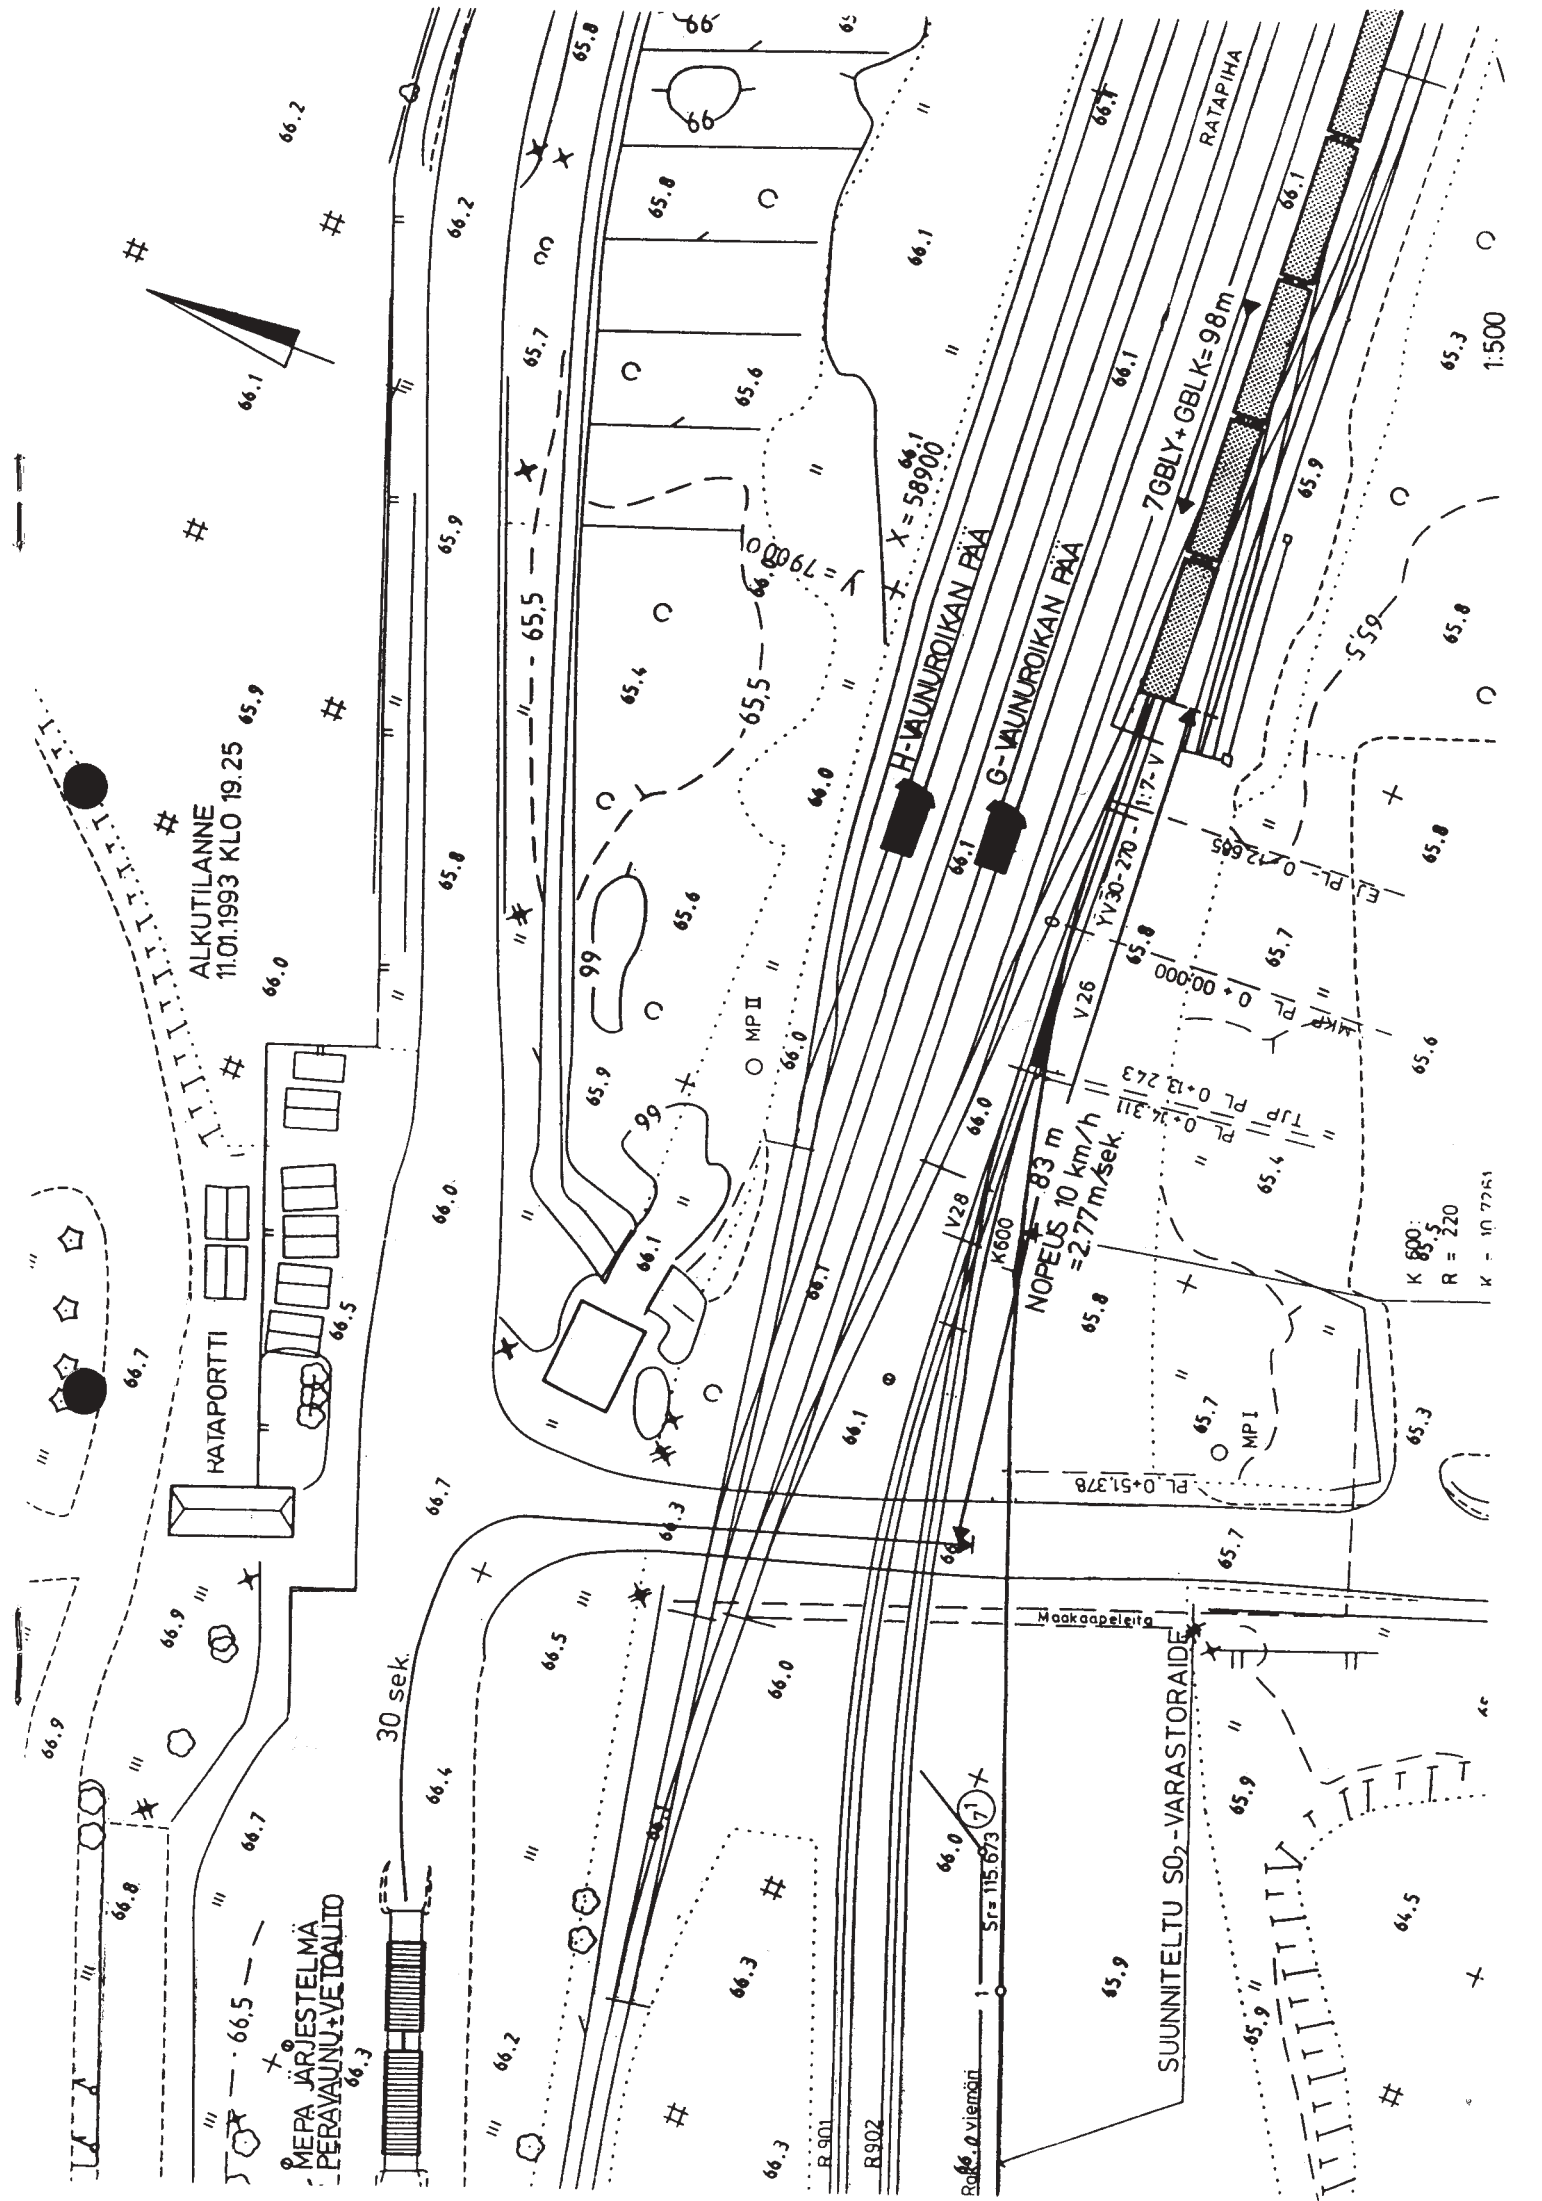
ALKUTILANNE
11.01.1993 KLO 19.25

Ratapihalla oli useita raiteita ja tasoylikäytävän kohdalla oli kaikkiaan neljä raideparia. Ratapihalla seisoi kahdella eri raiteilla vaunujonot tehdään ja liikkuvan vaunujonon välissä (piirros 1).

Näkyvyyttä sekä rekka-autonkuljettajan että junamiehen osalta heikensi kaksi vaunuonoa, jotka seisovivat junan kulkuraiteen ja rekka-auton tulosuunnan välisillä raiteilla. Mahdollisesti rekankuljettaja ei vaunuonojen takaa heti nähnyt lähestyvää, tulopäästään pimeää vaunua. Saattaa myös olla mahdollista, että hän ei havainnut vaunuonojen liikkuvan sen hiljaisesta vauhdista johtuen. Vaunuonojen kulkusuuntaan nähden ensimmäisen vaunun päässä ei ollut minkäänlaista valoa tai lippumiestä, jotka olisivat varoittaneet vaunun liikkeistä tai kiinnittänyt rekka-autonkuljettajan huomiota liikkuvaan vaunuonoon.

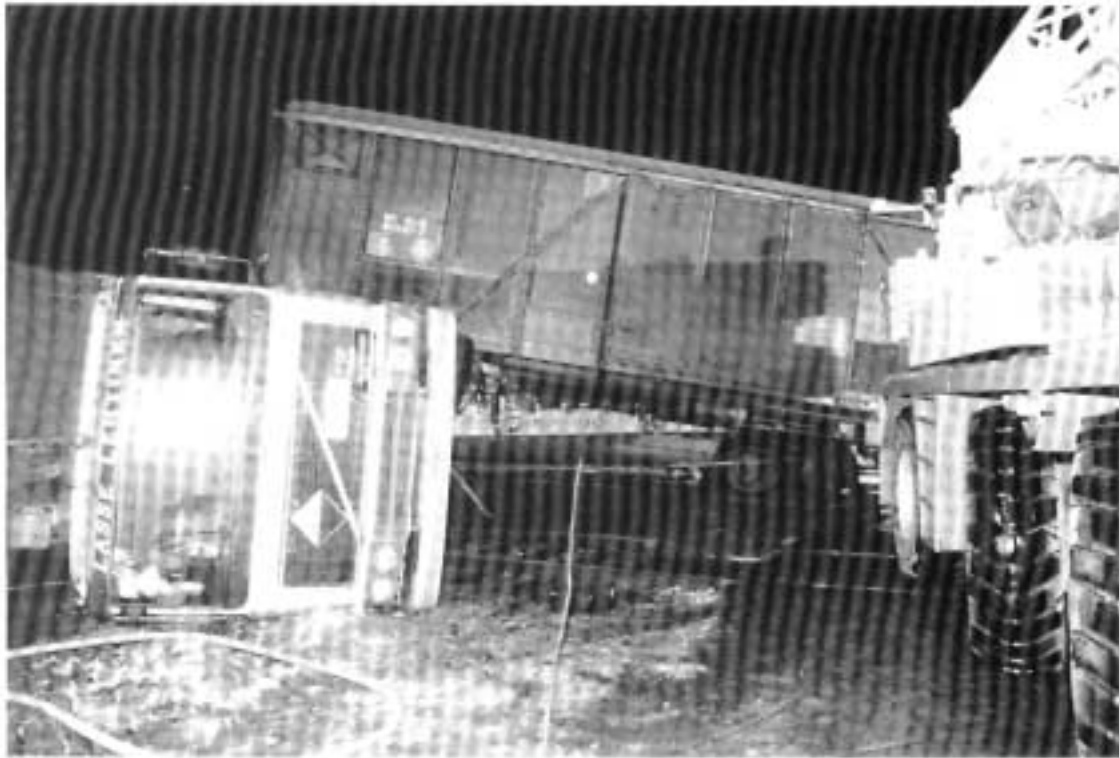
Rekka-autonkuljettaja L.L oli tullut peroksiditehtaalta Mepa -rekka-autolla punnitukseen paperitehtaan vaa'alle. Haettuaan vaakalapun rataportilta, rekan kuljettaja oli lähtenyt ajamaan oikealle kääntyen ulos tehtaan portista ylikulkukäytävälle päin. Rekka-auton vauhti oli arviolta noin 10 km/h ja matkaa punnituksesta tasoylikäytävälle noin 100 m. Samanaikaisesti rekka-auton kanssa ylikäytävälle saapui edellä kuvattu vaunuono. Ensimmäinen vaunu osui vetoauton ohjaamon taakse. Vetoauto kaatui kyljelleen ja sen perävaunu irtosi jääden raiteille pystyyn pyörilleen saaden vähäisiä vaurioita. Junavaunu nousi osittain vetoauton päälle kulkusuuntaan nähden vasemmalle kääntyneenä (piirros 2). Vaunujonon toinen vaunu putosi kiskoilta. Sen vasen puskin työntyi ensimmäisen vaunun sivusta sisään. Vaunujen kattotasot olivat yhdessä. Kolmas vaunu irtosi törmäyksen voimasta toisesta vaunusta mutta pysyi kiskoilla kuten muukin vaunuono (valokuvat 1-3).

N.N jäi puristuksiin ensimmäisen ja toisen vaunun väliin painosuuntaan nähden vasemmalle puolelle. Kun veturinkuljettaja tunsu kolahduksen ja huomasi viimeisen vaunun pään nousevan ylöspäin, hän alkoi välittömästi jarruttaa. Juna kulki törmäyksen jälkeen vielä noin 10 metriä. Veturinkuljettaja K.K otti heti radiopuhelimella yhteyttä junamies NN:ään.

Kuva 1. Kuva taphtumapaikalta. Junavaunu on noussut säiliöauton ohjaamon päälle. Oikealla autonosturi, jolla junavaunu siirrettiin siten, että N.N. saatiin pois välistä.

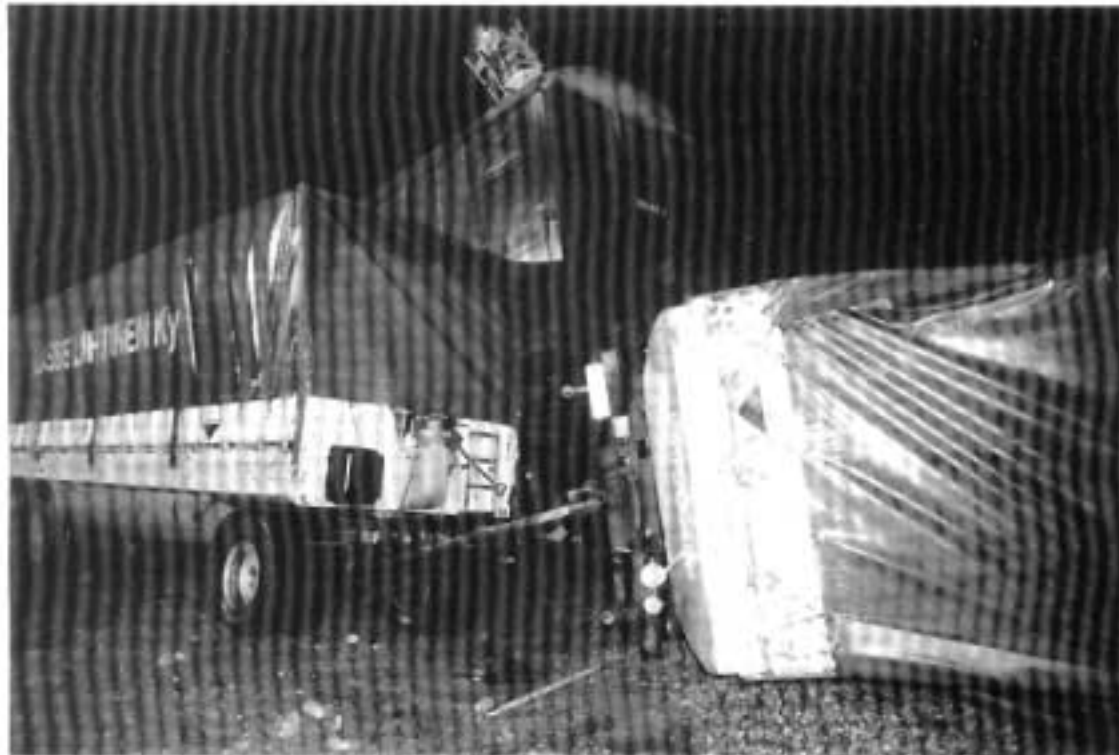
Kuva 2. Sama tilanne kuin kuvassa 1. Kuva on toiselta suunnalta.
