20/93 Asennustyötä valmistellut jäi alaspudonneen kuorma-auton hytin ja lokasuojan väliin

## **työpaikkaonnettomuuksien tutkinta (TOT)**

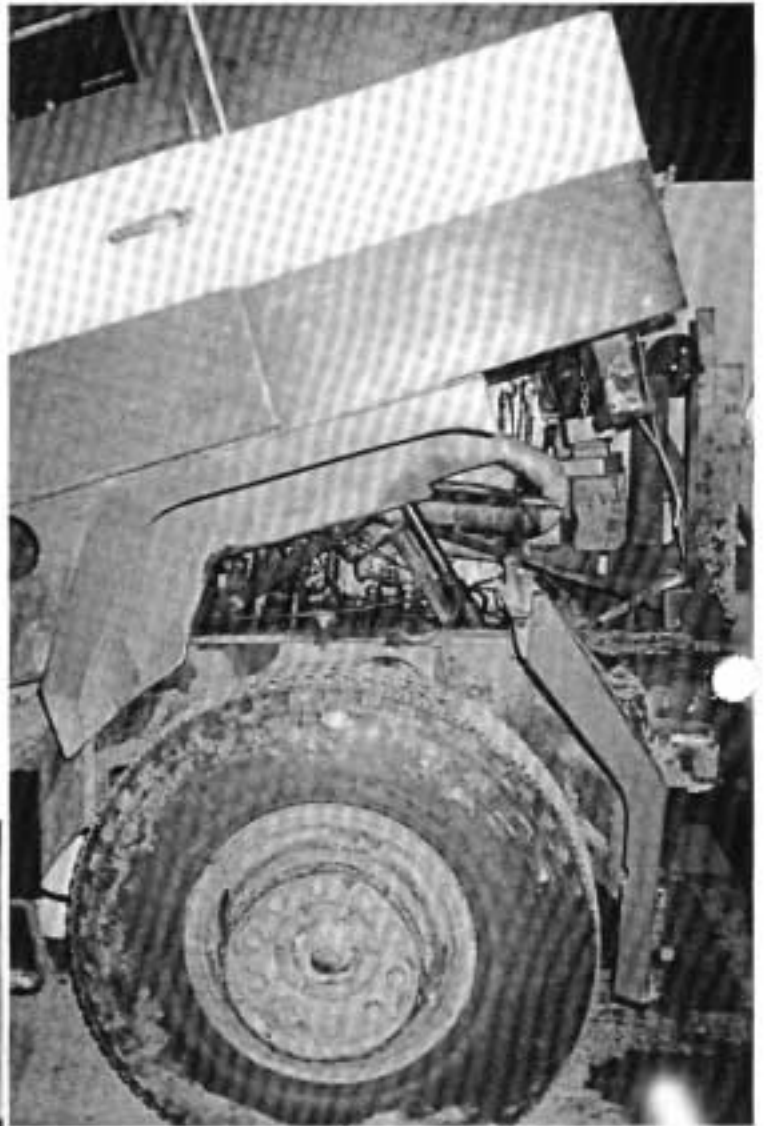
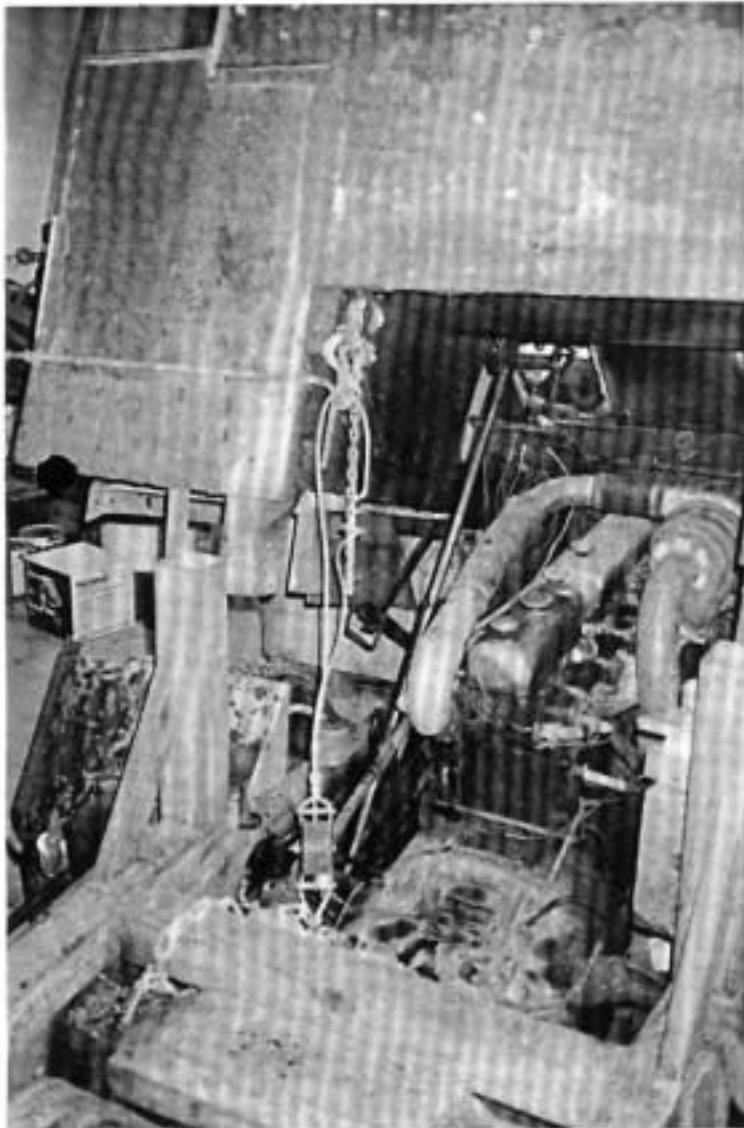
Kuvat 1 ja 2

Olettamuksen mukaan on tilanne ennen hytin akasputoamista ollut sellainen, että sylinterin yläpäähän irrottamisen yhteydessä asennettu talja on vetänyt hyttiä niin paljon taaksepäin, että mekaanisen lukitusvivun lukitus on voinut aueta sitä kahvasta vetäen. Oikein tehty mekaaninen lukinta voi aueta vasta kun hyttiä nostetaan ylöspäin niin, että lukinta vapautuu nivelen kohdalta. Alunperinkään lukinta ei ilmeisesti ollut sellainen, että nivel olisi loksahdannut lukitusasentoon.

Todennäköisesti N.N on ahtaassa tilassa etupyörän rungon välissä ollessaan muuttanut asentoaan ja siinä yhteydessä epähuomiossa tarttunut lukitusvivun kahvaan aiheuttaen lukinnan aukeamisen ja sitä kautta hytin romahtamisen päällensä.

Kahvaan tarttumista voidaan pitää oletettavana, koska N.N:n vasen käsi oli vielä kahvalla löydettäessä.

Nivelen lukintaa ei oltu varmistettu eikä käytetty mitään erillistukea.

N.N. löytyi puristuneena hytin ja rungon välistä.

Kuvan keskellä lukitusvipu kahvoineen sekä ylikippautumisen estänyt talja.

Ajoneuvon ylösnostetun ohjaamon, lavan tai vastaavan pysyminen ylhäällä on aina varmistettava luotettavalla, erillisellä mekaanisella tuella, mikäli alapuolella työkennellä.
