17/93 Sellutehtaan alueella sijaitsevan entisen sulfiittitehtaan puisen hoitotason vahvistukseen osallistunut putosi 15 m, kun lahot lankut pettivät hänen allaan

## **työpaikkaonnettomuuksien tutkinta (TOT)**

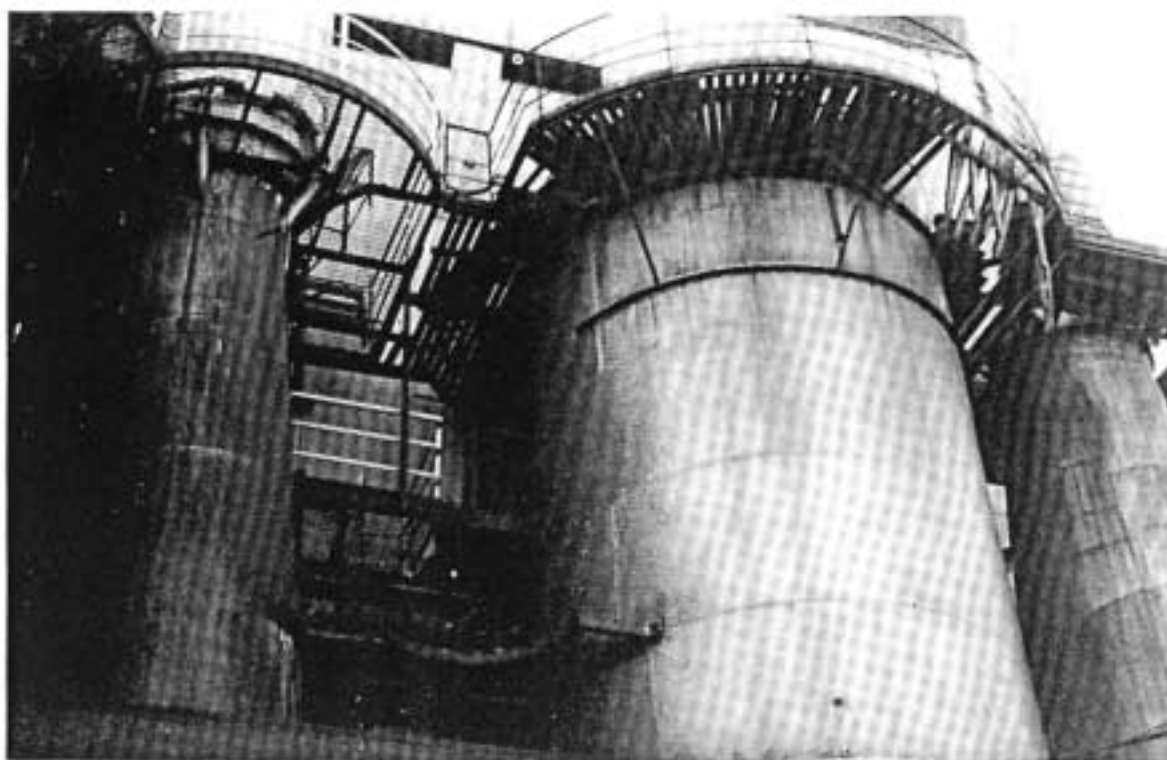
Tarkoitus oli poistaa toimintansa lopettaneen sulfiittitehtaan suihkutornin hoitotasolta rauta- ym. romua. Hoitotaso on noin 15 metrin korkeudella mitattuna savukaasujen lämmöntalteenottolaitoksen katolta (kuvat 1 ja 2).

Suihkutorni oli poistettu käytöstä 15 vuotta aiemmin ja sen hoitotaso oli erotettu pois käytöstä viereiselle hoitotasolle asennetuin kaitein (kts. kuvat 1, 2 ja 3). Viereinen hoitotaso oli kunnostettu, koska ko. savukaasupesuri otettiin samalla voimalaitoksen käyttöön.

Kuva 1.  
Oikealla lahonnut, käytöstä poistettu hoitotaso, jonka taakse jäävällä osalla suurin määrä romusta oli. Alareunassa näkyy mainittu katto. Vasemmalla kunnostettu hoitotaso.

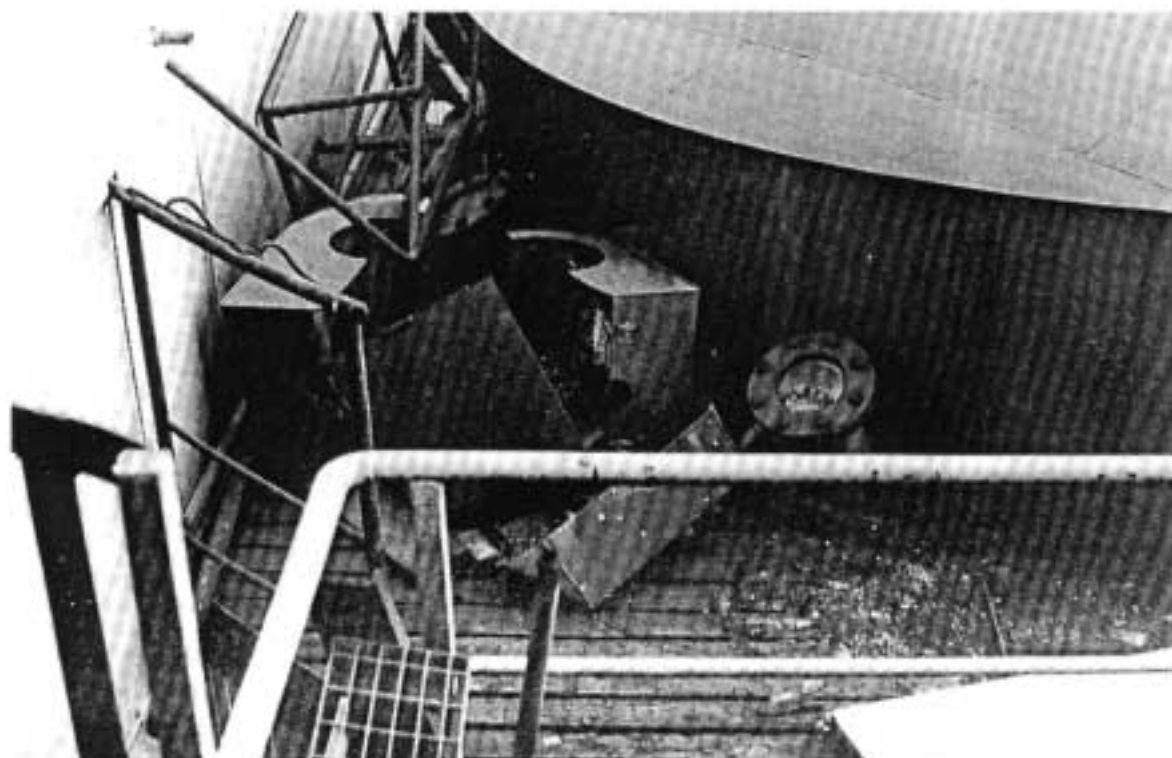
Kuva 2.  
Romuja hoitotasolla. Yksi puulavoista alhaalla oikealla.

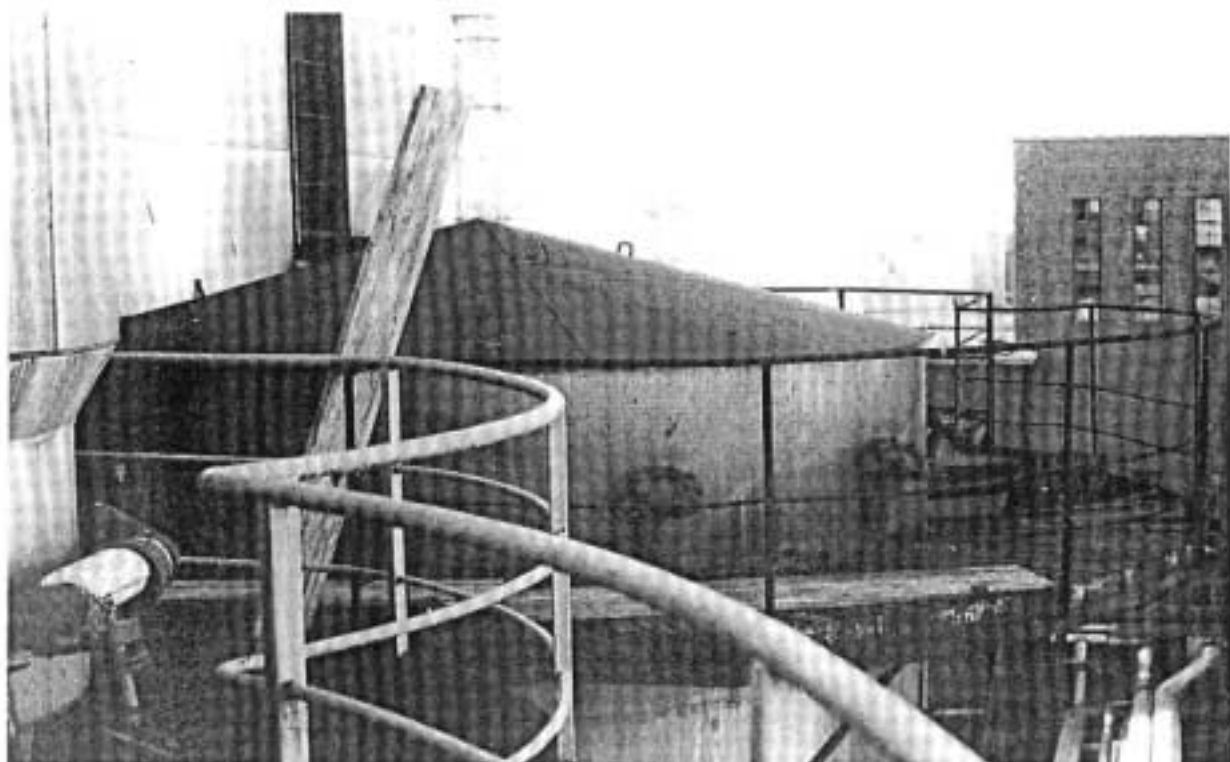
Ko. henkilöt alkoivat asettamaan puulavoja liitepiirroksen ja kuvan 3 mukaisesti H.H:n ja V.V:n kertoman mukaan.

Kuva 3.  
Kaksi puulavaa hoitotasolla.

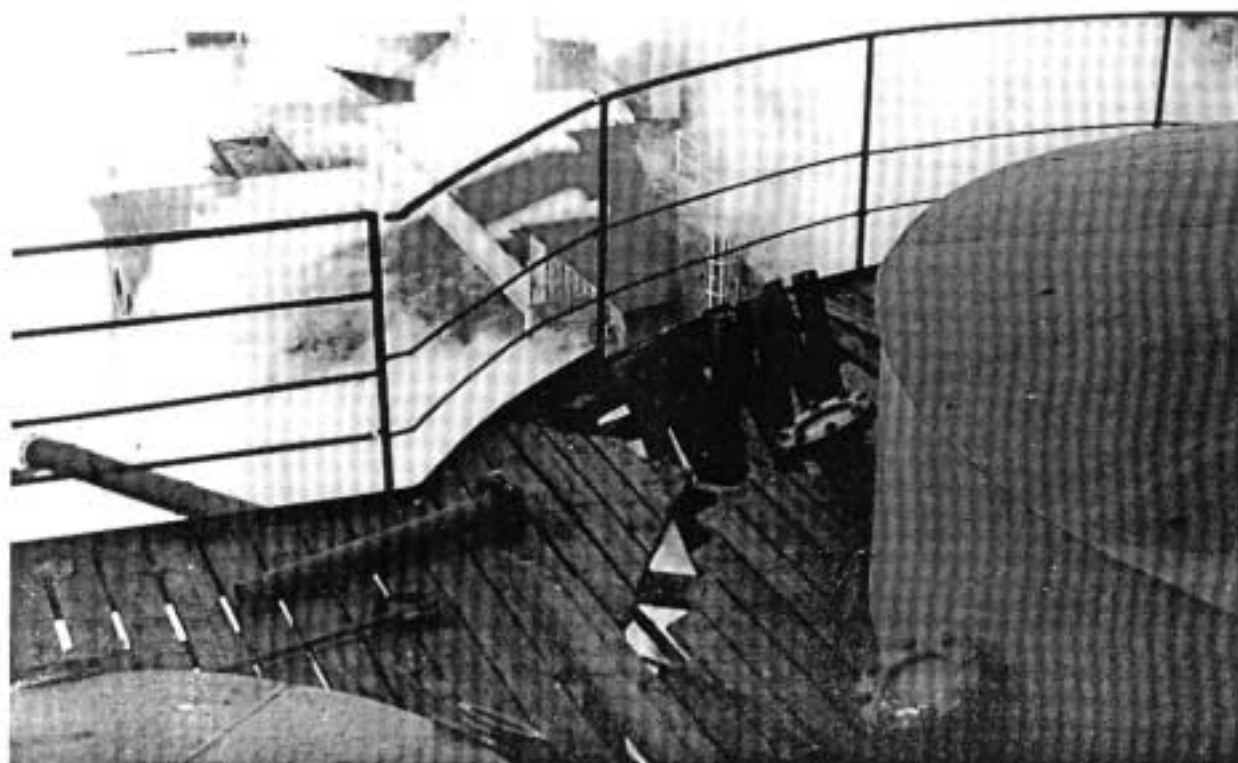
H.H ja V.V lähtivät viemään portaat ja pukin alas ja tullessaan takaisin n. 10 min kuluttua N.N:ää ei näkynyt tasolla. V.V meni välittömästi ritilätasolle ja näki N.N:n makaavan alhaalla olevalla katolla (kts. kuvat 1 ja 4). Miehet lähtivät välittömästi soittamaan paikalle ambulanssin.

Kuva 4.  
Putoamispaikka, jo aiemmin sekä pudotessa  
katkenneet lankut.
