# TAPATURMAVAKUUTUSLAITOSTEN LIITTO

15/93 Piippumuurarin kuolemaan johtanut työtapa-  
turma pudottuaan riippukelkan (puosutuolin) kan-  
natusköyden katkettua 67 metriä tehtaan katolle

## **työpaikkaonnettomuuksien tutkinta (TOT)**

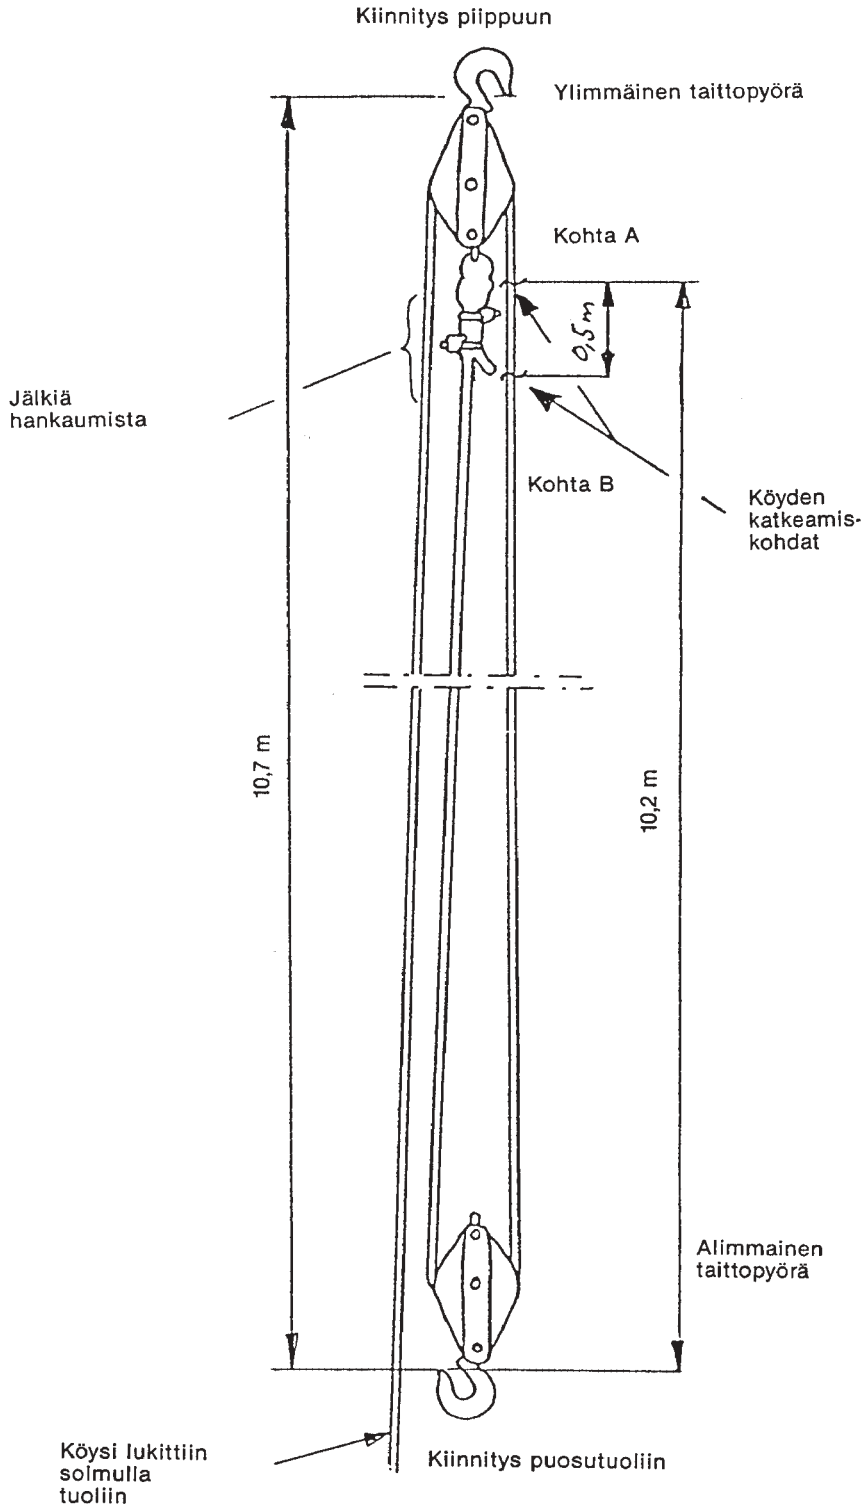
Kannatusköysien oletettu asema onnettomuushetkellä

”Köydet ja taittopyörät koottiin lattialle poliisin tutkimusten mukaiseen oletettuun onnettomuutta vastaavaan asentoon mitausta varten. Köysien aseman oletetaan olleen liitepiirroksen mukainen onnettomuushetkellä.

Onnettomuudessa köysi oli katkennut kahdesta eri kohdasta. Köysi oli katkennut kolmeen erilliseen osaan. Ylimmäisessä taittopyörässä kiinni olleen köyden pituus oli 21,6 m ja alimmaisen vapaan köyden pituus oli 18 m. Näiden lisäksi oli katkeamiskohtaan liittynyt n. 0,5 m irrallinen pätkä (kuva 5). Yläköyden ja irrallisen pätkän katkeamiskohdassa (kohta A, piirros) oli havaittavissa selviä leikkautumisen jälkiä. Irrallisen pätkän toinen pää (kohta B, piirros) ja ylimmäisessä taittopyörässä kiinni olleen köyden pään todettiin muistuttavan vetokohteissa katkenneiden köysien katkeamisjälkiä.

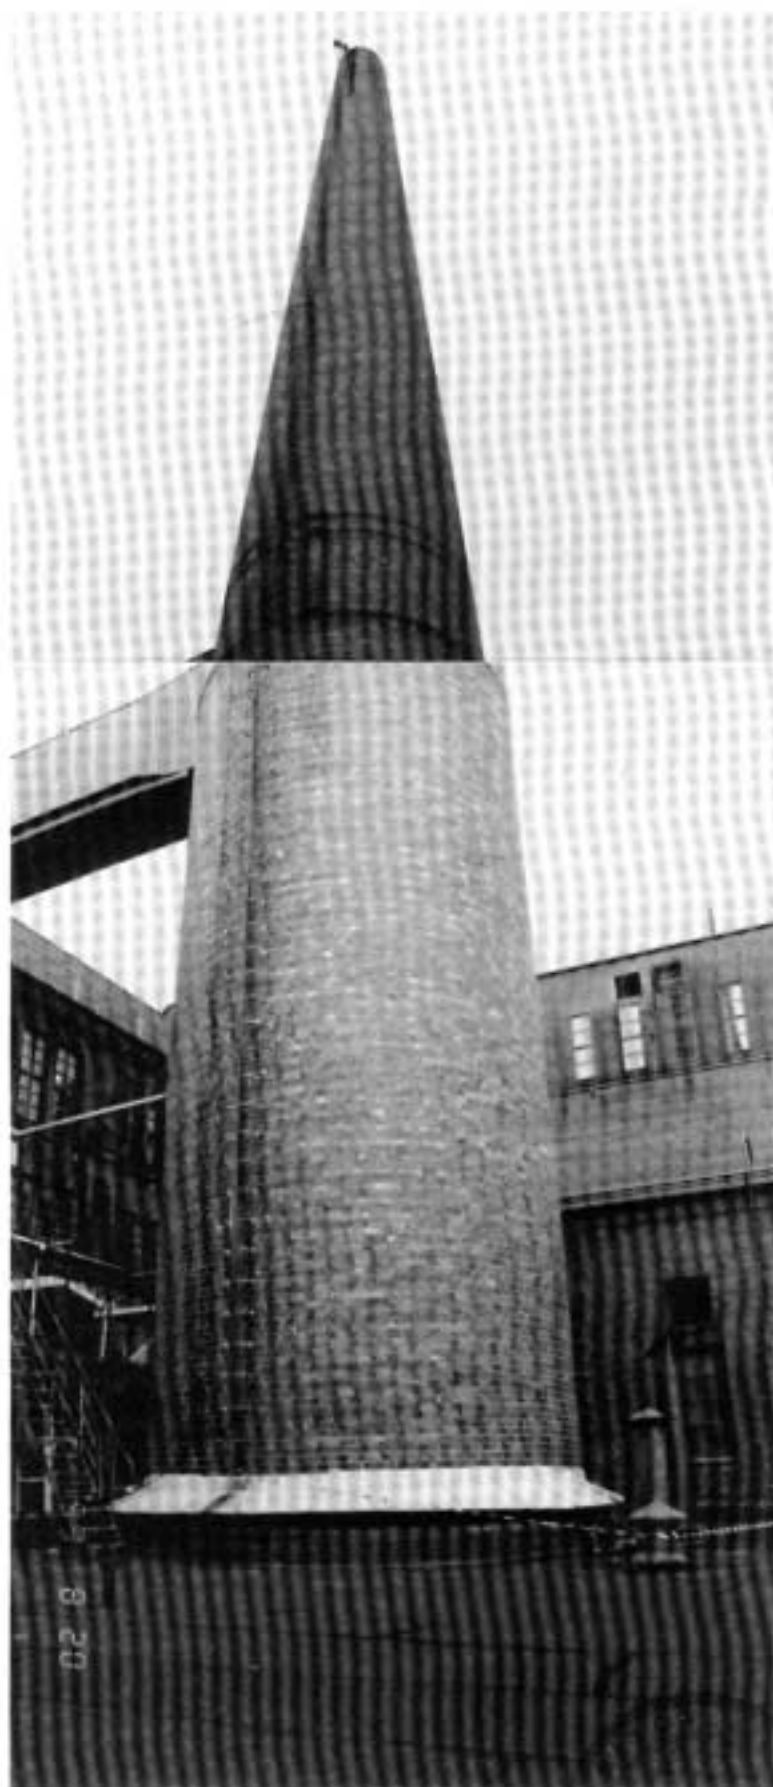
Piipun (kuva 1) yläpäässä on teräksisiä vanteita 20 kappaletta n. 17 metrin matkalla yläpäästä alaspäin. Korjaustyössä kahden miehen tehtävänä oli vahvistaa teräsvanteita hitsaamalla niiden liitoskohtiin teräksistä taivutettuja vahvikkeita (kuva 2). Vanteiden liitoskohdista korjattiin vain ne, joissa liitoskohta näytti aukeavan.

Kuva 1.  
Tehtaan savupiippu, minkä juurelle turbiini-  
salin katolle N.N. putosi.

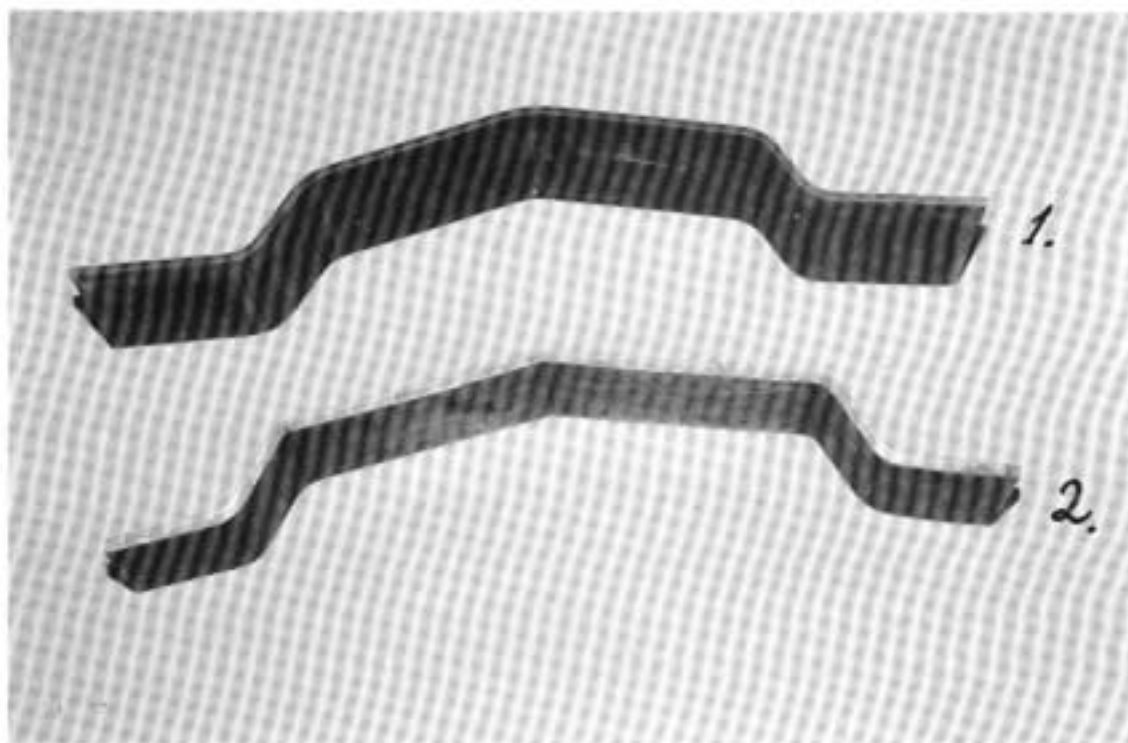
Laboratorioon saatiin malliksi myös kaksi piipun korjauksessa käytettyä vahviketta (kuva 2). Laadultaan vahvikkeita oli kahdenlaisia. Toiset olivat taivutettu kuumavalssatusta lattateräksestä (vahvike 1) ja toiset levyleikkurilla leikatuista säänkestävästä terässuikaleesta (vahvike 2). Säänkestäviä vahvikkeita käytettiin piipun yläosan vanneiden korjauksessa ja lattateräksisiä alemmissa vanteissa. Levyleikkurilla leikatuissa vahvikkeissa oli levyn toiselle reunalle leikkauksessa syntynyt terävä purse. Lattateräksestä taivutetuissa vahvikkeissa reunat olivat valssauksen jäljiltä pyöreät.

Laboratoriossa suoritettiin köyden katkaisukoe ripustamalla n. 2 m pituiseen köyteen käyttötilannetta vastaava taakka (40 kg). Köyttä hangattiin mallina olleella terävällä vahvikkeen reunalla, jossa oli leikkauksessa jääneet purseet. Köyden katkaisemiseksi tarvittiin n. 3 min. hankaus. Taakka pysyi ylhäällä vielä kahdella köyden punosäikeellä.

Tutkimuksen perusteella onnettomuuden ensisijainen aiheuttaja on ollut teräväreunainen vahvikerauta, jonka reunaan käytetty köysi on hankautunut poikki.”

**Kuva 2.**  
Piipun vahvikerautoja, 1) lattateräksinen vahvike, 2) säänkestävästä teräksestä valmistettu vahvike.

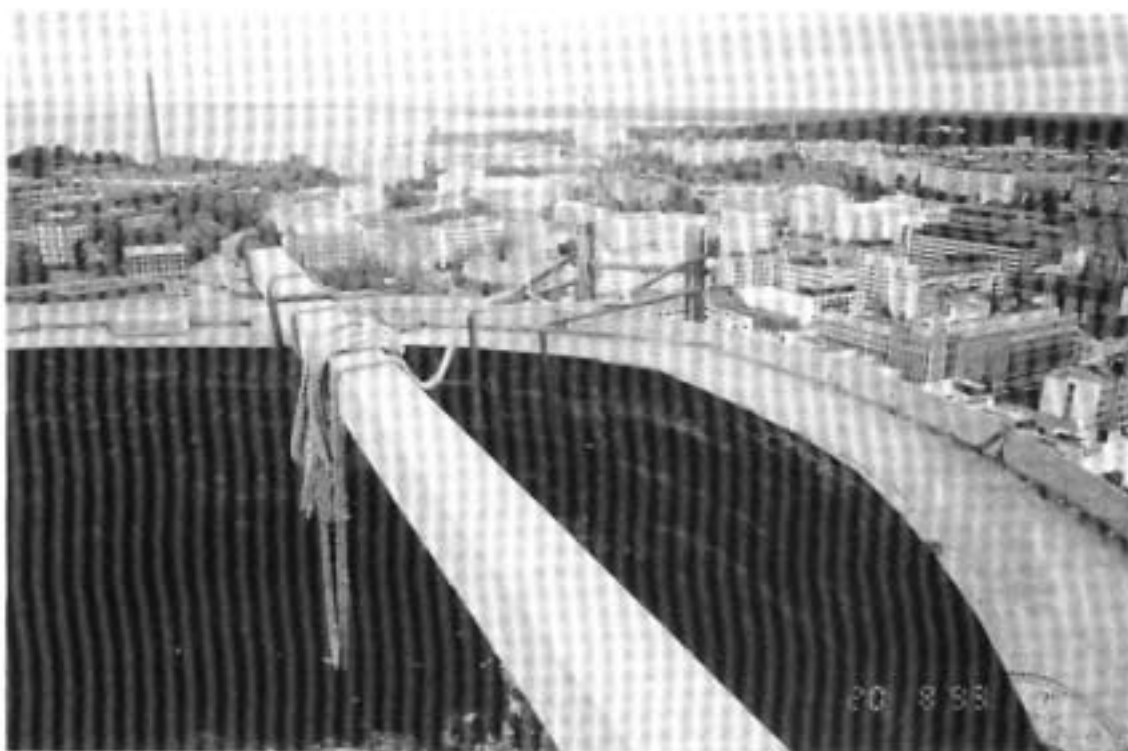
Työtä tehtiin siten, että korjaajilla oli piipun yläpäässä n. 6 metriä pitkät alumiinitikkaat (kuvat 3 ja 4), joilla seisten N.N hitsasi 3–4 vanteeseen vahvikkeet. Hitsaustyössä avusti K.K, joka laski hitsauskoneita alas köyden varassa piipun yläpäässä. Tikkaiden ulottuvuuden loputtua kiinnitettiin vanteiden liitoskohtaan n. 5 m:n päähän piipun yläpäästä ns. puosutuoli, jolta N.N jatkoi hitsaustyötä.

**Kuva 3.**  
Savupiipun yläpäässä ollut parru, johon työtaso oli kiinnitetty. Taustalla piipun ulkopuolella olleiden tikkaiden yläpää.

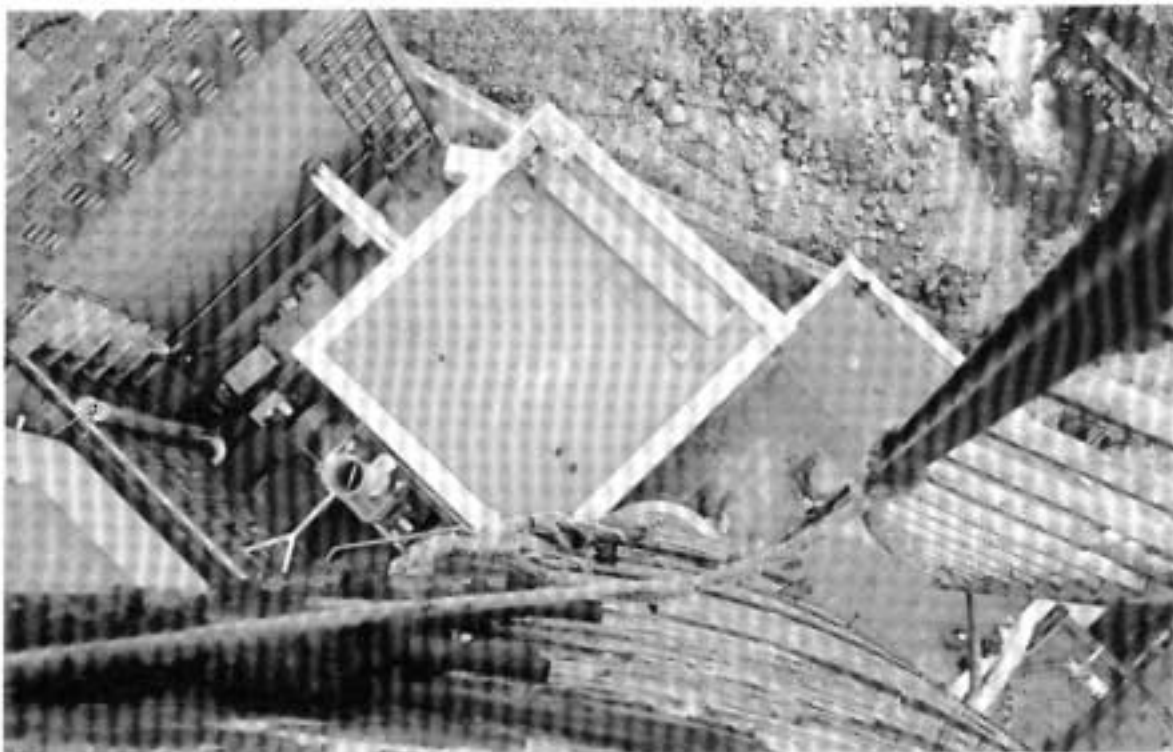
Kuva 4.  
Kuva savupiipun yläpäästä piipun juurelle  
päin. Oikealla tikkaat.

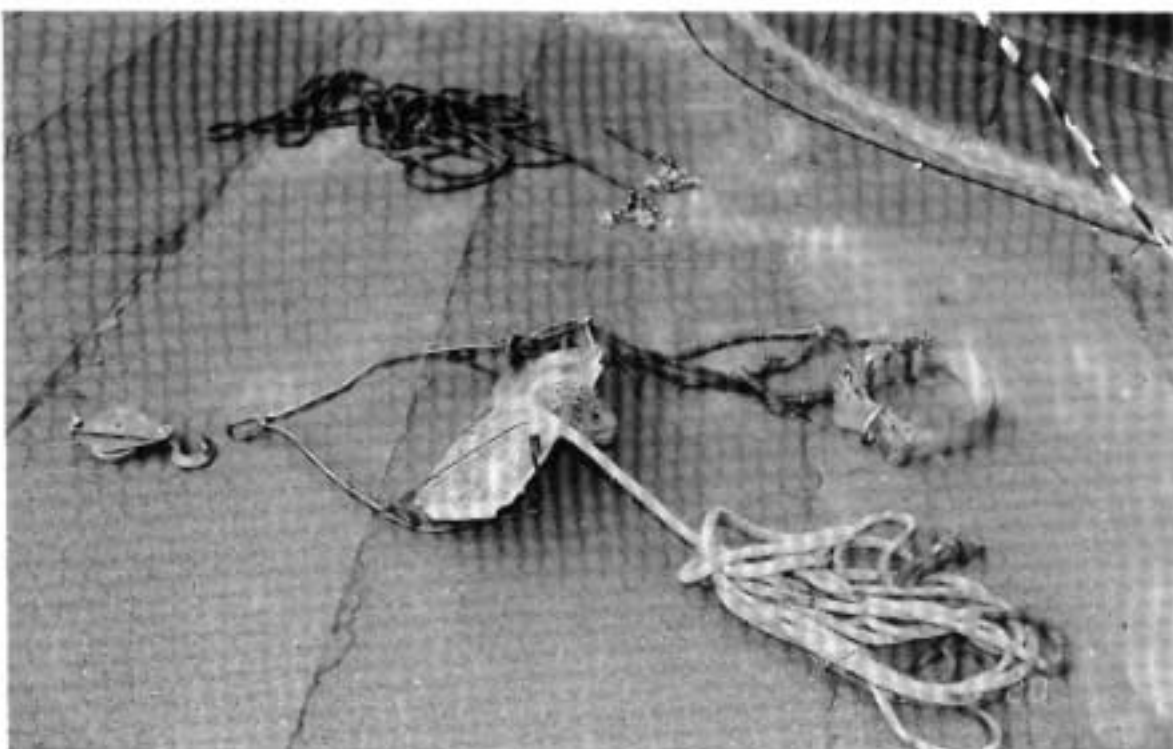
Puosutuolissa on kaksi taittopyörää, joista ylempi kiinnitettiin piipun vanteeseen ja alempi taittopyörä kiinnitettiin tuolin yläpäässä olevaan lenkkiin. Tuolia liikutettiin taittopyörien kautta kulkevan köyden avulla käsin vetäen ja lukittiin paikalleen solmimalla köysi kiinni tuoliin (kuva 5).

tapaturman, koska N.N ei käyttänyt ylemmäksi piippuun kiinnitettyä turvaköyttä, vaan köysi oli sivulla vyyhtenä puosutuolisissa.

Ainakaan sellaisia vuosi- tai käyttöönotto-tarkastuksia, joista olisi pidetty pöytäkirjaa, ei puosutuolille oltu tehty.

Kuva 5.  
Piipunkorjaajan käyttämä puosutuoli ja turva-  
vyö.

Puosutuolisissa työskenneltäessä on työntekijän putoaminen estettävä VNP:n (769/82) työturvallisuuslain soveltamisesta riipputelineisiin ja niiden tarkastuksiin 14 §:n edellyttämällä tavalla.

Edellä mainittu säädös edellyttää, että riipputelineen varmistamisessa varaköydellä ja tarraimella tai niiden korvaamisessa turvavyöllä ja -köydellä on noudatettava standardia SFS 4569 tai työntekijän turvallisuus on varmistettava muulla vastaavalla tavalla.

Edelleen em. valtioneuvoston päätös edellyttää, että riipputelineen nostamiseen ja laskemiseen käytettävän nostolaitteen sekä telinesiltan kiinnitettävän tai nostolaitteen yhteyteen rakennetun tarraimen tyyppin on oltava työsuojeluhallituksen hyväksymä. Standardin SFS 4569 mukaan köysinä tulisi käyttää tarkoitukseen soveltuvia teräsköysiä tai -ketjua.

Käytettäville riipputelineille on suoritettava vuositarkastukset sekä käyttöönotto-tarkastukset ja kunnossapitotarkastukset. Tarkastuksista on tehtävä pöytäkirjat VNP (769/82) 7—13 §.

Riipputelinetyössä on käytettävä nosto- tai varmistusvyötä köysineen.
