Työpaikkaonnettomuuksien tutkinta (TOT)

Teiden kunnossapito

Työnjohtajan menehtyminen henkilöauton
törmätessä merkintäauton
etumerkintälaitteeseen

TOT 12/95

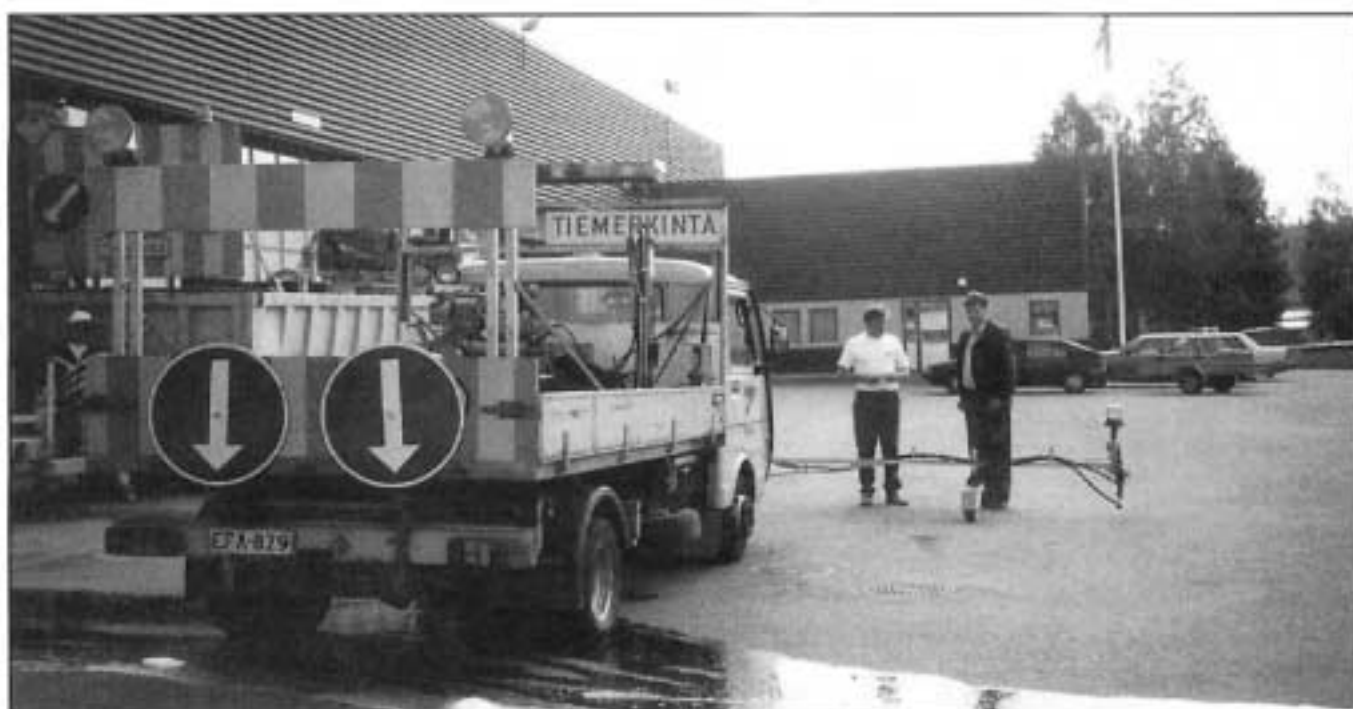
Työntekijät seisoivat vaarallisessa paikassa etumerkintälaitteiston edessä (kuva 1). Työntekijöiden välinen keskustelu ja tehtävänjako olisi voinut tapahtua pientareella tai moottoritien välikaistalla. Näin menetellen ei olisi ollut törmäystilanteessa vaaraa jäädä ajoneuvojen alle tai sinkoutuvien esineiden tielle. Yksi syy ajokaistalla oleskeluun saattoi olla se, että työntekijät olivat käyneet katsomassa etumerkintälaitteen maalisuutinta tai merkintäjälkeä.

Merkintäautona käytetty pakettiauto ei ole kookas eikä korkea ajoneuvo, jolloin sen katolla olleet varoitusvalaisimet eivät välttämättä näkyneet kauas. Merkintäauton takalaidassa oli liikennemerkki, joka osoitti miltä puolen ajoneuvo piti ohittaa. Merkintäautossa ei ollut liikennemerkkejä tai varoitustauluja, jotka olisivat varoittaneet etumerkintälaitteen leveydestä.

Etumerkintälaitteen havaittavuus oli huono (kuva 1). Matalalla lähellä tien pintaa olleessa etumerkintälaitteessa ei ollut varoitus- tai äärivalaisimia tai muita varoituslaitteita. Etumerkintälaitteen ulottumisesta merkintäauton leveyttä ulommaksi ei oltu merkitty varoituspuomilla tai millään muulla tehokkaalla tavalla.

Kuva 1. Merkintäauton takalaidassa oli liikennemerkki, joka osoitti miltä puolen ajoneuvo piti ohittaa. Merkintäautossa ei ollut kuitenkaan liikennemerkkejä tai varoitustauluja, jotka olisivat varoittaneet etumerkintälaitteen leveydestä. Onnettomuuden jälkeen merkintäautoon laitettiin varoitustaiteita sekä suunnatut päivänäkkyvyysvaroitusvalaisimet. Etumerkintälaitteen havaittavuus oli huono. Matalalla lähellä tienpintaa olleessa etumerkintälaitteessa ei ollut varoitustaiteita tai muita varoitustauluja. Etumerkintälaitteen ulottumisesta merkintäauton leveyttä ulommaksi ei oltu merkitty varoituspöydillä tai millään muulla tavalla. Onnettomuuden jälkeen puomin havaittavuutta parannettiin varoitusvalaisimella.

Etumerkintälaitteen ääriiviivat voidaan merkitä myös heijastavalla kalvonauhalla, käyttäen taaksepäin punaista väriä ja sivulle päin keltaista väriä. Etumerkintälaitteen päihin voidaan laittaa äärivalaisimet tai varoitusvalaisimet (kuva 1). Taaksepäin näkyvän äärivalaisimen väri on punainen.

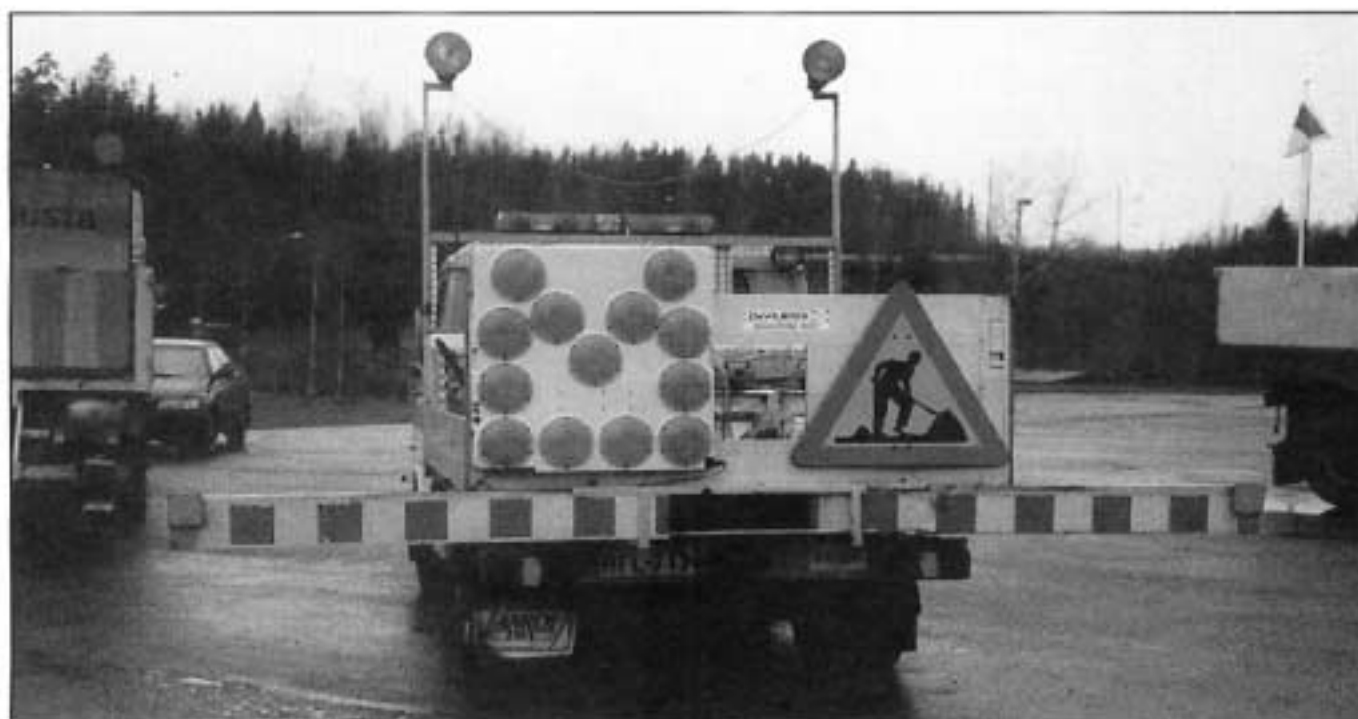
Kuva 2. Merkintäauton havaittavuutta voidaan parantaa ennen kaikkea lisäämällä varoitusvalaisimien määrää ja tehoa. Tieliikittäjiä voidaan varoittaa merkintäautoa leveämmällä olevasta etumerkintälaitteesta käyttämällä lavan perään rakennettua varoituspöydä, joka voidaan säätää etumerkintälaitteen puomin leveyden mukaan. Varoituspöydän päissä voidaan käyttää myös äärivalaisimia. Taaksepäin näkyvän äärivalaisimen väri on punainen. Merkintäauton perässä olevan liikenteenjakaja -liikennemerkin kokoa voidaan myös kasvattaa. Nuolen näkymistä voidaan tehostaa käyttämällä valonvoimaa.

Merkintäauton havaittavuutta voidaan parantaa ennen kaikkea lisäämällä varoitusvalaisimien määrää ja tehoa. Auton perään lavan takareunaan voidaan rakentaa punakeltaraidoituksin varustettu sulkuaita, jonka yläpuolella asennetaan riittävän ylös kaksi suunnattua päivänäkyvyysvaroitusvalaisinta (kuva 2). Merkintäauton ohjaamon katolle kannattaa laittaa riittävän korkean varren päähän varoitusvalaisinpaneeli.

Etumerkintäauton perässä olevan liikenteenjakaja-liikennemerkkin kokoa voidaan myös kasvattaa. Nuolen näkymistä voidaan tehostaa käyttämällä valonuoletta (kuva 2). Etumerkintäauton perässä oleva varoitusaita voidaan korvata erilaisilla rullaverhosysteemeillä, jotka voidaan rakentaa myös niin, että ne lasketaan ja nostetaan automaattisesti ohjaamosta. Varoitusaitojen ja vastaavien laitteiden käytössä on huolehdittava, että merkintäauton kuljettaja näkee ohjaamosta riittävästi taaksepäin.

Tiellä liikkuvia varoitetaan merkintäautoa leveämmällä olevasta etumerkintälaitteesta käyttämällä lavan perään rakennettua varoituspuomia, joka voidaan säätää etumerkintälaitteen puomin leveyden mukaan. Varoituspuomin päissä voidaan käyttää myös äärivalaisimia. Taaksepäin näkyvän äärivalaisimen väri on punainen (kuva 2).
