Työpaikkaonnettomuuksien tutkinta (TOT)

21/95

Metalliteollisuus

Kärkisorvissa oli katkaistu valurautaisesta tela-aihiosta valun syöttöosana toiminut pääty. Kun tätä ns. sunkkia (paino 3,5 tn) ryhdyttiin kiinnittämään nostovaijeriin, irtosi se sorvin pakan leuoista. Sorvin johteella seissyt telanvalmistaja jäi alle menettäen henkensä ja sunkin päällä ollut ammattikoulun oppilas putosi 3 m:n korkeudesta saaden vammoja

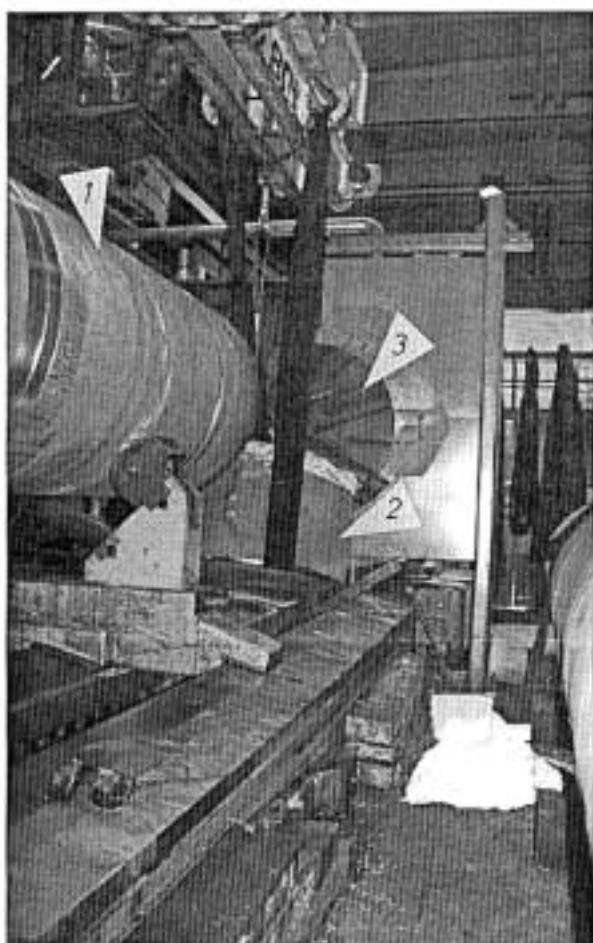
Tämän jälkeen PP pujotti nostovaijerin toisen pään sunkin läpi sorvin pakan puolelta ja kiipesi pakan päälle, josta kiinnitti vaijerin pään nosturin koukkuun. Sen jälkeen NN ojensi alhaalta vaijerin toisen pään PP:lle, jonka tarkoitus oli kiinnittää vaijerin lenkki nosturin koukkuun. Ennen kuin hän ehti kiinnittämään vaijerin, sunkki irtosi pakasta, kääntyi n. 90° alkuperäisestä asemastaan ja putosi. NN seisoivat tuolloin sunkin kohdalla sorvin johderakenteen päällä. Sunkki ilmeisesti kaatoi jo kääntyessään NN:n rungossa sijaitsevaan kuiluun. NN puristui sunkin ja sorvin runkorakenteiden väliin. NN kuoli välittömästi (kuvat 1-2).

Kuva 1. Nuolella 1 on merkitty telan aihio, nuolella 2 sorvaamalla katkaistu vaipan pää (sunkki), nuolella 3 sorvin pakka

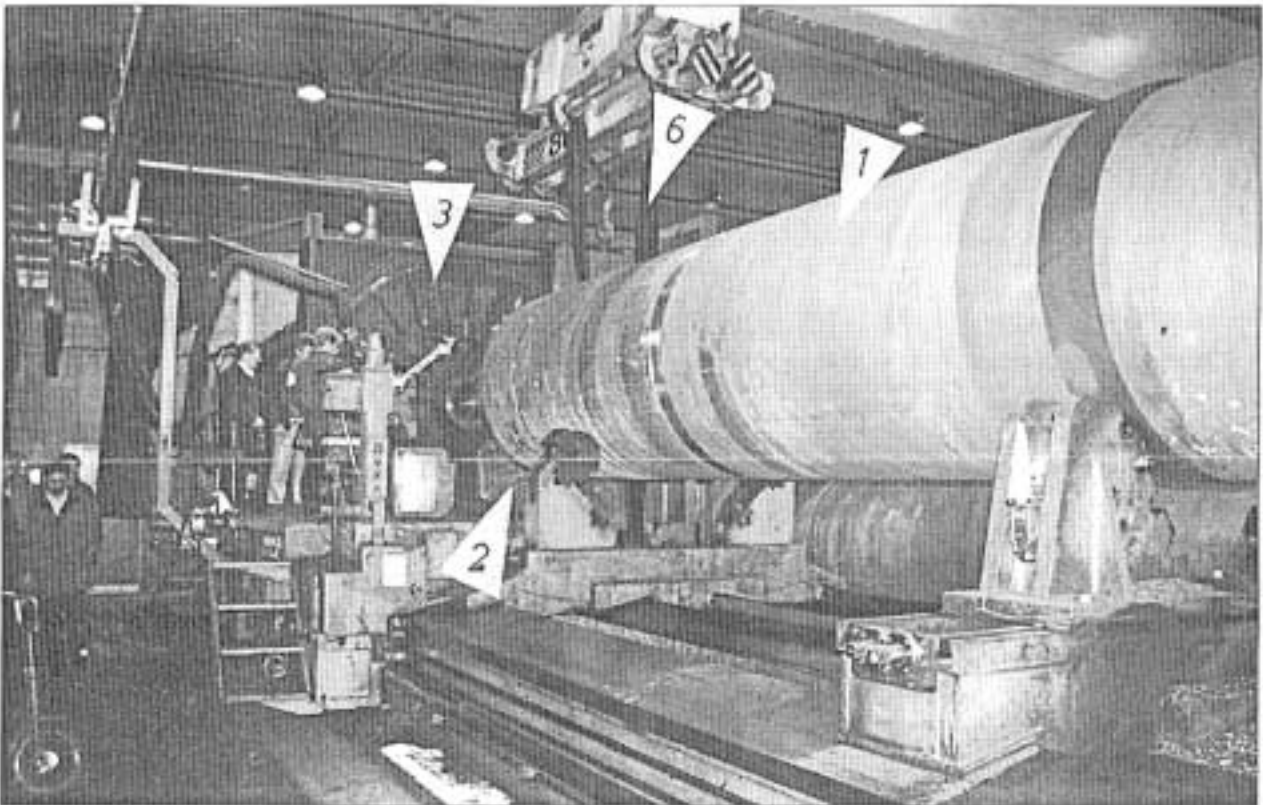
Nostovaijeri pujotettiin pakan ja sunkin, nyt leuasta vapaasta, välistä ja PP nousi pakan päälle kiinnittäen nostolenkin n. 1,5 m sunkin yläpuolella olleen hallinosturin nostokoukkuun. Tämä nosturi oli varustettu nostopuomilla eikä sitä voitu laskea alemmaksi johtuen sorvin pakan huuvasta (ks. kuva 2). Kun PP ryhtyi kiinnittämään sunkin irtisorvatulta puolelta pujotettua nostovaijerin päätä, hän joutui kiipeämään sunkin päälle.

Kuva 2. Tapahtumapaikka toiselta puolelta sorvia kuvattuna. Nuoli 1 telan aihio, 2 katkaistu vaipan pää, 3 sorvin pakka ja 6 myöhemmin laitettu nostoliina.

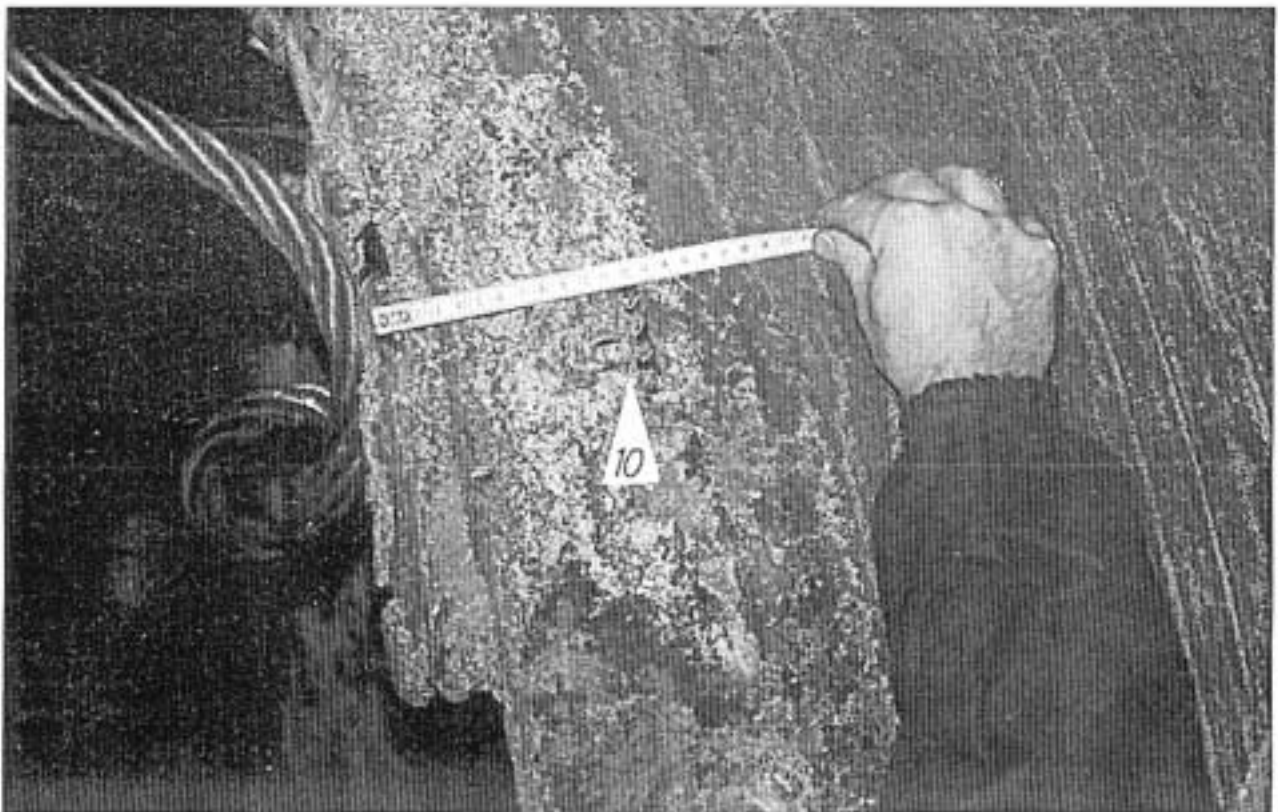
Sunkki toimii telan valussa syöttönä. Sen pituus on n. 1,5 m ja seinämän vahvuus 120 mm kun telan seinämä on 80 mm. Sunkin sorvin pakkaan kiinnitettävä pää eli telavalun yläpää on muodoltaan epämääräinen johtuen sulan valuraudan kutistumisesta ja huokoista (kuin laavapintaa, kuva 3).

Valun päätympinnan epätasaisuudesta johtuen kiinnitystä vaikeuttaa telanpään saaminen riittävän syvälle pakkaan ja toisaalta riittävän tasaisen pinnan löytäminen leukojen kiinnitykseen.

Työstövoimat sunkkia irtisorvattaessa ovat voineet vaikuttaa kiinnitystä irrottavasti varsinkin kun kyseessä oli epätasainen ja huokoinen valun pää.

Kuva 3. Aihioista katkaistun sunkin päässä on huokoinen osa, jonka syvyys vaihtelee 13–20 cm. Yksi sorvin pakan leuan neljästä kiinnitysjäljestä on merkitty nuolella 10.

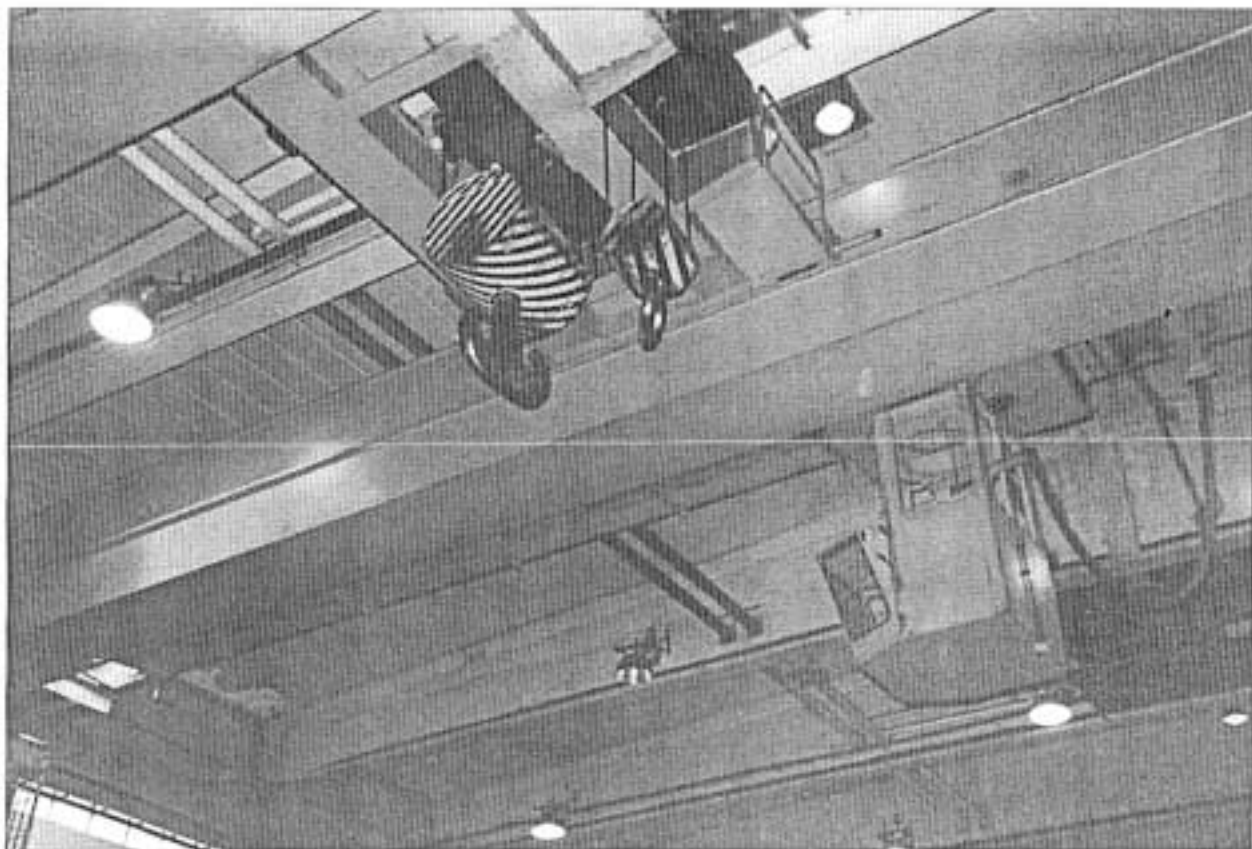
Hallissa oli toinen nosturi, johon kiinnitys olisi onnistunut kiipeämättä sunkin päälle. Sitä ei kuitenkaan sunkin nostoissa käytetty (kuva 4).

Kuva 4. Toinen hallin nostureista.

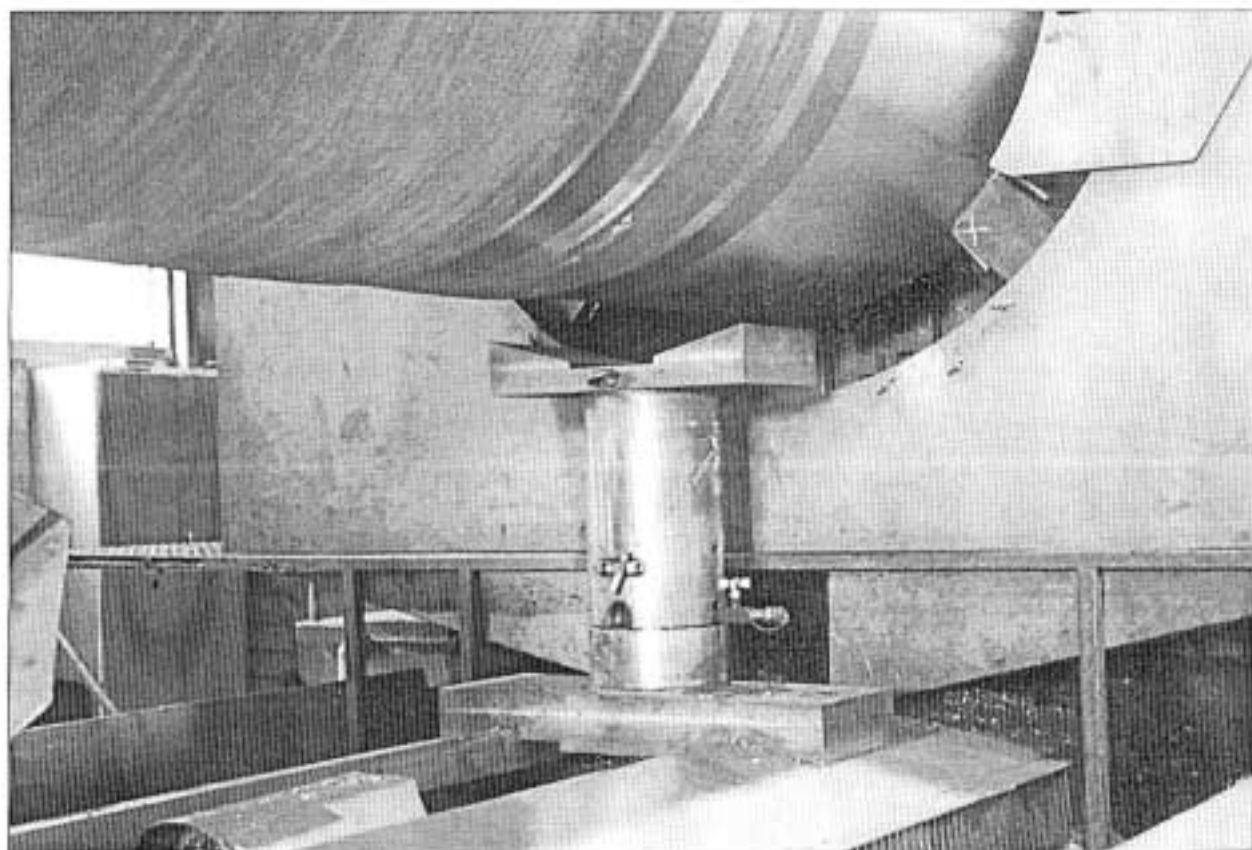
Kuva 5. Hydraulinen tuki.

Irtisorvattu kappale tulee tukea (toteutettu, kts. kuva 5).
