# Työpaikkaonnettomuuksien tutkinta (TOT)

**2/95**

Aikuiskoulutuksen korjausrakentamiskurssilla  
ollut oppilas horjahti työpukilta ja putosi  
2,8 metrin korkeudelta maahan

# TOT 2/95

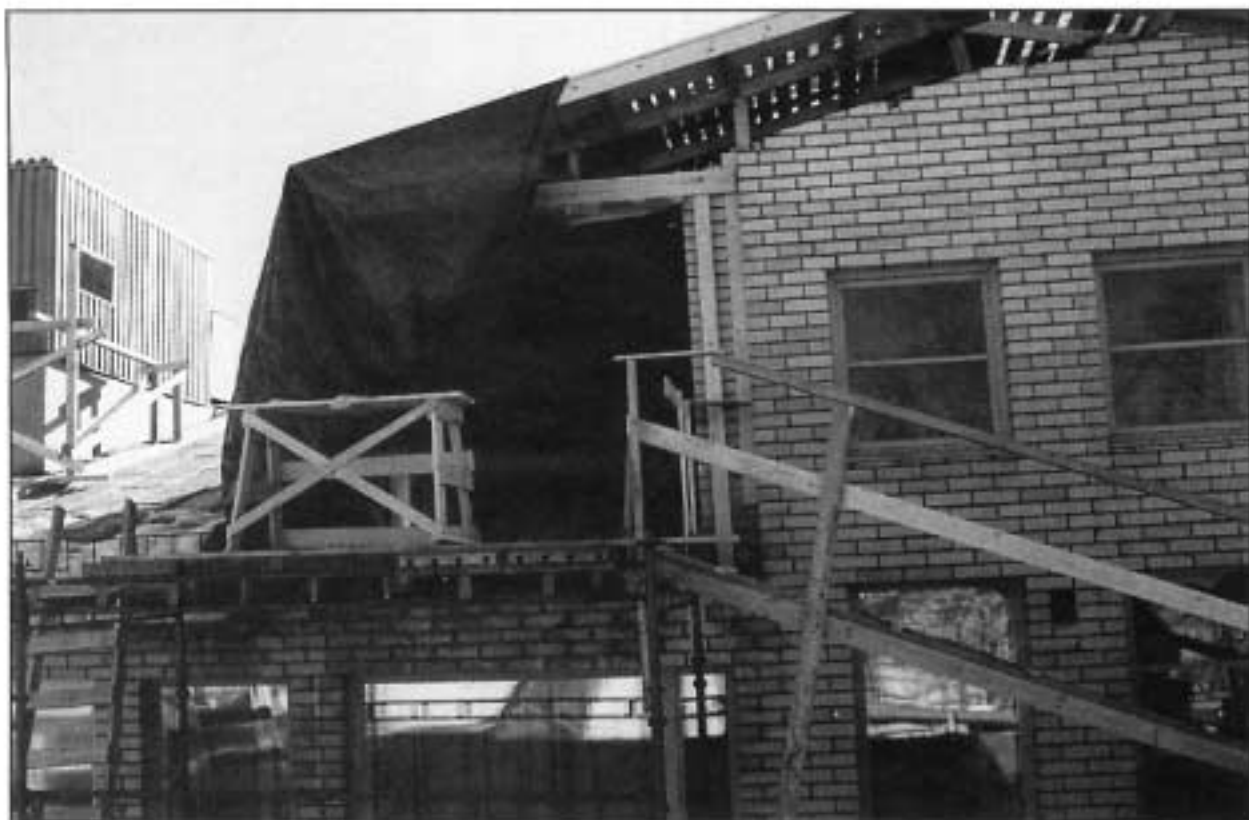
pukki oli lähellä rakennuksen ulkoreunaa, ja siksi N.N. putosi vielä seuraavalle tasanteelle saakka. Putoamiskorkeus ilmastointihuoneen lattialta tasanteelle oli 2,8 m. N.N. putosi rakennustelineiden ja seinän väliin. (Kuvat 1–3).

Kuva 1. Yleiskuva rakennustyömaasta ilmastointikonehuoneen kohdalta.

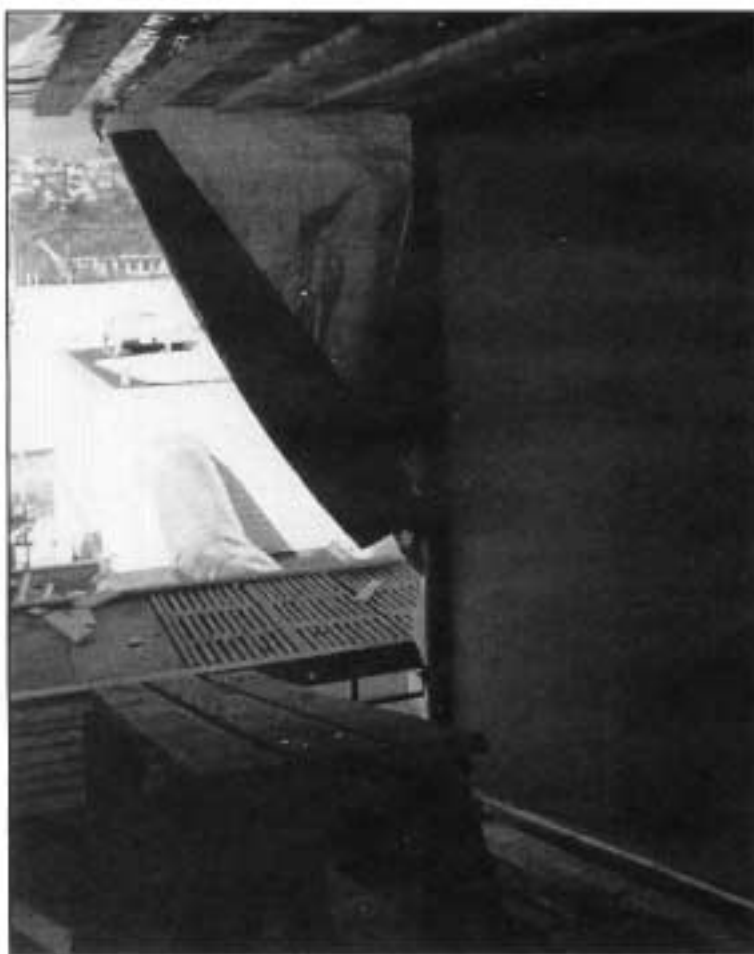
Oppilaat N.N ja K.K olivat suorittamassa ilmastointihuoneen sisälaipion villoitus- ja laudoitustyötä. Oppilas K.K. työskenteli ilmastointihuoneen peräosassa, joka oli huonekorkeudeltaan etuosaa matalampi. Oppilas N.N. villoitti ilmastointihuoneen etuosaa, joka oli niin korkea, että tarvittiin työpukki. Ilmastointihuoneen lattia oli kalteva (15° vino).

Ilmastointihuoneen lattia oli vino (15°). Työpukki asettui myös vinoon asentoon.

Kuva 2. Kuva ilmastointikonehuoneen sisästä.

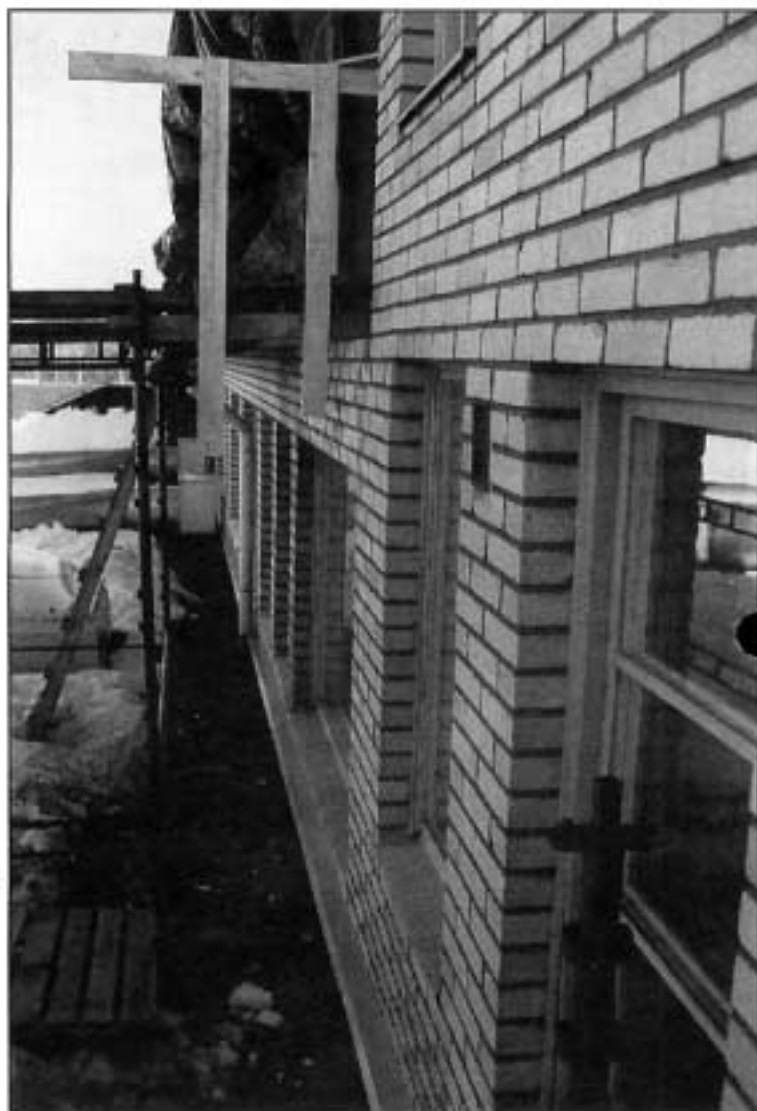
N.N. olisi pudonnut vain ilmastointihuoneen lattialle, elleivät työtelineet olisi olleet 60 cm:n päässä rakennuksen seinästä. Tämä johtui siitä, että käytössä olleet telinetolpat olivat täysimittaisia ja ulottuivat räystäään yläpuolelle.

**Kuva 3. Rakennustelineiden ja seinän välin jäänyt aukko.**

Rakennustyössä käytettävien telineiden rakenne ja kunto on rakennustyömaalla todettava käyttötarkoitukseen sopivaksi ja niitä koskevien vaatimusten mukaisiksi.

Rakennustyömaalla työ- ja suojatelineiden sekä niille johtavien kulkusiltojen rakenne on ennen telineiden käyttöönottoa tarkastettava. Tällöin on kiinnitettävä erityistä huomiota tuki- ja suojarakenteisiin. Telineet saa ottaa käyttöön vasta sitten, kun ne ovat käyttöönotettavilta osiltaan valmiit ja niille on tehty käyttöönottotarkastus.
