TAPATURMAVAKUUTUSLAITOSTEN LIITTO

1/95 Autonkuljettajan kuolemaan johtanut työtapaturma haalarin hihan kietouduttua kuorma-auton alla pumppua käyttävään akseliin

työpaikkaonnettomuuksien tutkinta (TOT)

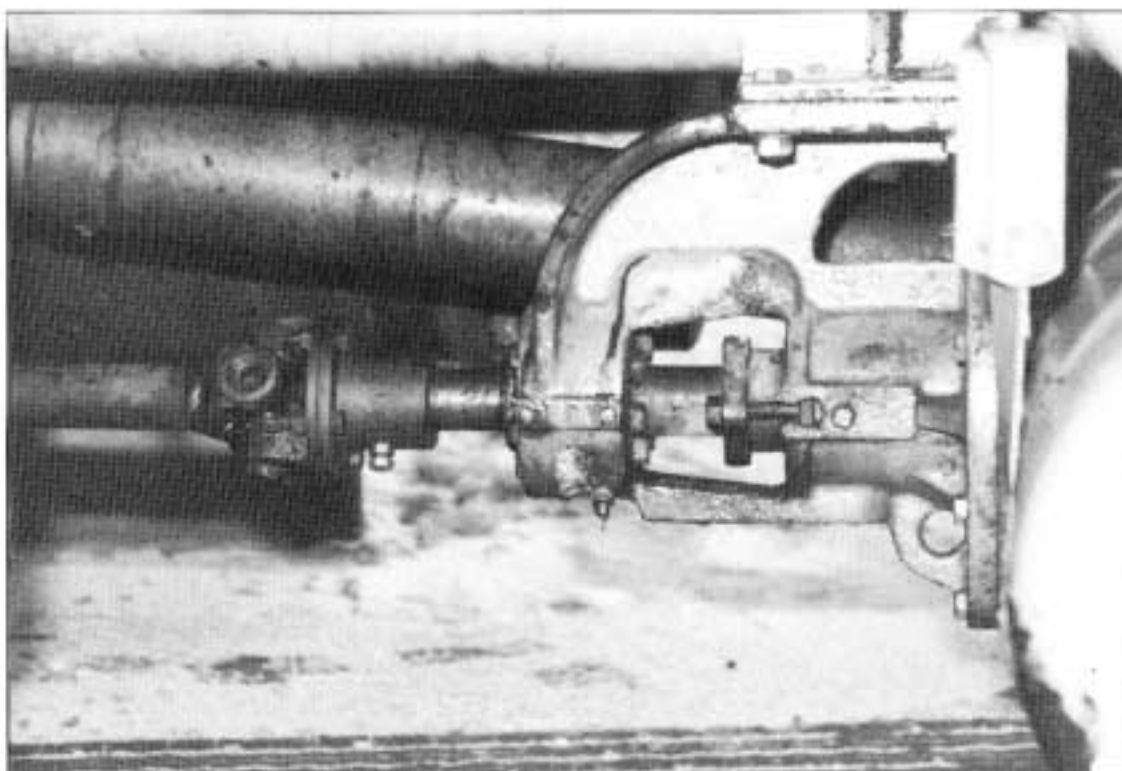
Ollessaan kiristämässä poksia pumpun suojaamattoman käyttöakseliin kytkinlaipan ulkoneva lukitusruuvi (kuva 1) on akselin pyöriesä ilmeisesti tarttunut kuljettajan vasemman käden hihaan, jolloin vaate on kiertynyt käyttöakselin ympärille ja temmannut tämän vasemman käden irti olkapäästä (kuva 2—3).

Kuva 1. Keskellä lukitusruuvi.

Pumpun käyttöakselina toimiva nivelakseli kytkinlaippoineen tulee suojata sellaisella umpikotelolla, joka estää kosketuksen pyörivään akseliin.

Vaikka nivelakseli suojataankin umpikotelolla, niin hyvän koneensuunnittelun periaatteiden mukaista on, että kytkinlaipan lukitusruuvia ei käytetä ulkonevaa kuusioruuvia, vaan kuusiokoloruuvia, jonka kanta upotetaan kytkinlaipan navan sisään.

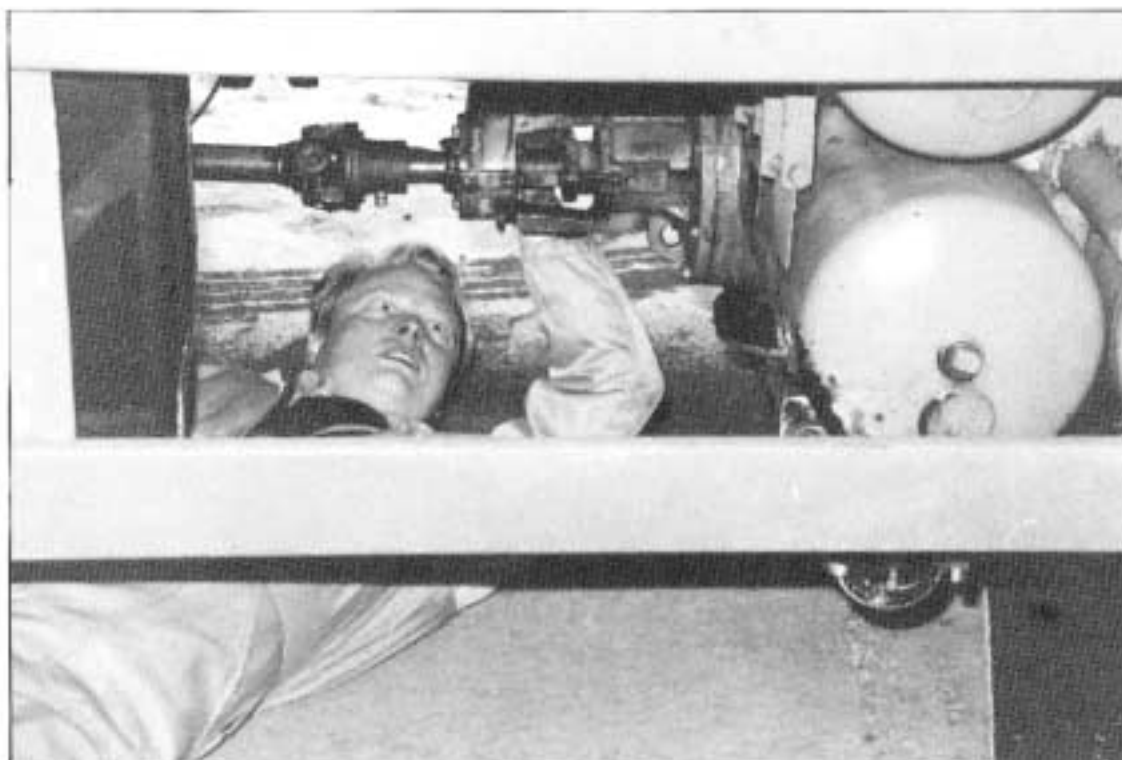
Aloitettuaan pumppauksen autonkuljettaja oli ilmeisesti huomannut, että pumpun akseli-(box- tai poksi-)-tiiviste vuoti. Tämän vuoksi hän on mennyt auton alle tarkoituksenaan kiristää poksia laippaa. Auton sivustaan on asennettu kaksi teräspalkkia suojakaiteeksi estämään tahatonta pääsyä auton alle ja myöskin suojaamaan auton sivustalla olevia laitteita. Kiristystä tehtiin pumpun käydessä; silloin kiristysvaikutus vuotoon on heti nähtävissä.

Kuva 2. Lavastettu kiristystilanne.

Ohjeiden kuorma-auton sekä sen laitteiden huolloista ja korjauksista tulisi olla kirjallisia. Mahdollisista kielloista, kuten käynnissä olevan laitteen korjauksesta, on tiedotettava sopivaan paikkaan asetetuilla varoitustauluilla.

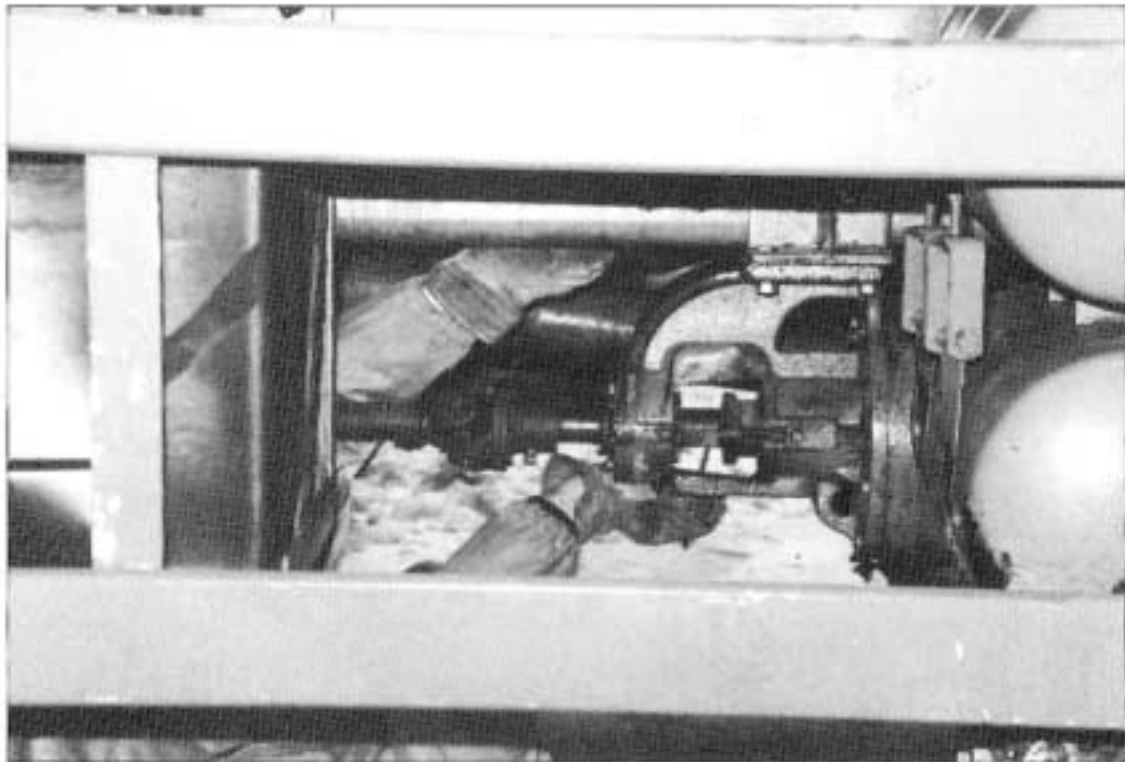
Kuva 3. Lavastettu kiristystilanne.
