TOT-RAPORTTI

17/00

Kuorma-auton kääntäväkattoinen kapelli osui 20 kV:n sähkölinjaan

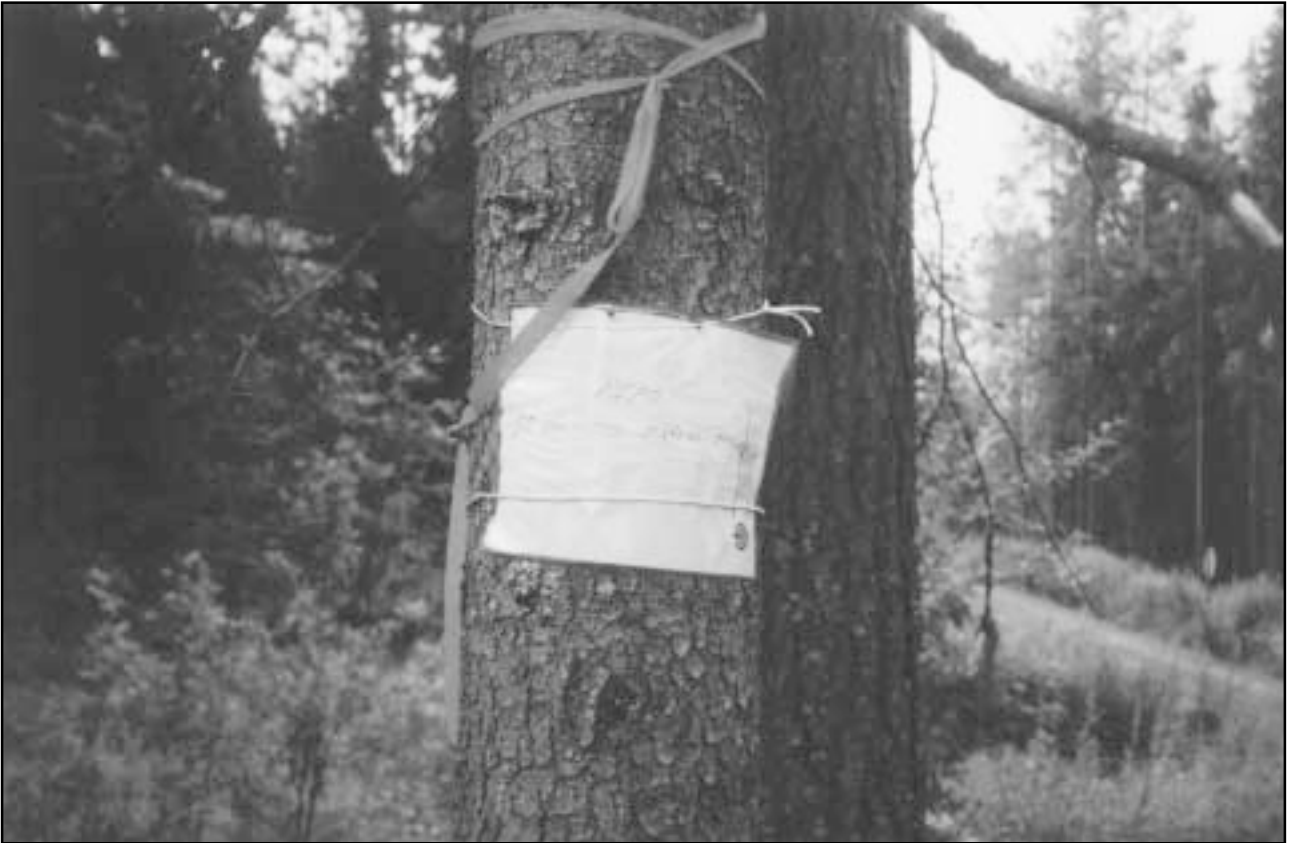
NN näki ilmeisesti pudotuspaikan merkin (kuva 1). Hän ei pysäyttänyt autoa siten, että olisi voinut purkaa kuormaa merkittyyn paikkaan. Hän ajoi auton merkityn purkupaikan vieressä olevalle levikkeelle, jonka yläpuolella kulki sähkölinja (kuva 2). NN nousi ulos autosta, käveli auton taakse kapellin käyttölaitteiden kohdalle, ja aloitti kuorman purkamisen. Hän ei ilmeisesti ollut huomannut sähkölinjaa, koska kuorma-auton katvealue oli peittänyt linjan.

NN ajoi kuorma-autonsa noin 20 m:n päähän metsälautakunnan merkitsemästä purkupaikasta. Tällä kohdalla ei ollut sähkölinjaa. NN valitsi tapaturmaan johtaneen purkupaikan ilmeisesti siksi, että siihen oli helppo ajaa päätieltä.

Kuva 1. Purkupaikkaa osoittava merkintä 20 m:n päässä tapaturmapaikalta.

3.2 Purkupaikkaa osoittavan merkin noudattaminen

Kuorma-autonkuljettajan on ehdottomasti purettava kuorma purkupaikkaa osoittavan merkin kohdalle. Ennen kuorman purku ja/tai lastauksen aloittamista kuljettajan on varmistettava, että em. työ voidaan tehdä turvallisesti. Kuljettaja voi arvioida kuorman purku/lastausalueen vaaratekijät esim. kiertämällä auton ympäri ja havainnoida lähiympäristö esim. sähköjohdot, maaston muodot/maaperän (nosturin tuijalkojen tuenta) jne.

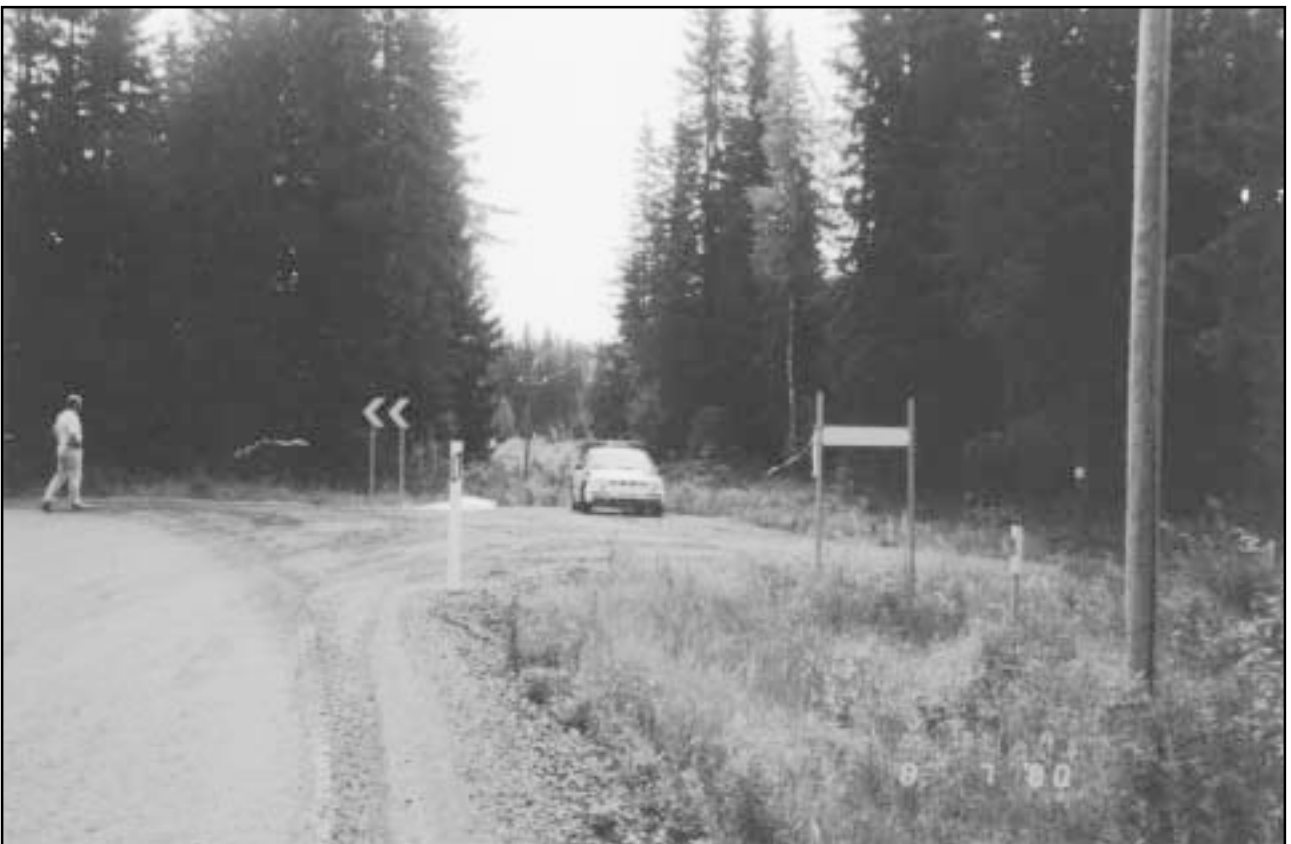
Kuva 2. Yleiskuva NN:n tulosuunnasta. Poliisiauto ajettu kohdalle, jossa NN:n kuorma-auto oli. Suoraan oikealle kääntyy metsätie, jonne NN:n olisi pitänyt kuorma-autonsa ajaa. Sähkölinjat kulkevat kuvan keskellä ja yläreunassa.

3.1 Purkupaikkojen valinta

Purkupaikat tulisi valita riittävän kauas sähkölinjasta, jolloin kuorma-autonkuljettajan mahdollisuus purkaa linjan läheisyydessä huomattavasti pienenee.

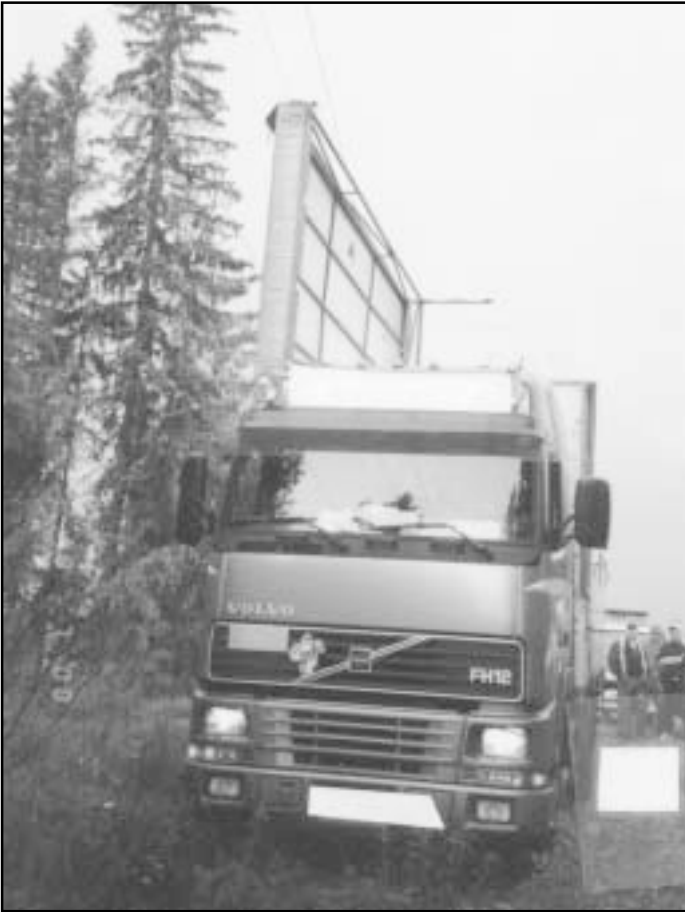
Kuorman purkutyön ensimmäisessä vaiheessa NN käynnisti kapellin (kääntyväkattoinen kapelli), jolla kuorma-auton katto-osan toinen reuna nostetaan ylös kuorman purkamiseksi kuormausturilla. Kapellin reuna oli maanpinnasta yläasennossa mitattuna 6,5 m, jolloin se ulottui sähkölinjaan (korkeus n. 6 m). Tällöin NN joutui sähkövirran vaikutuksen alaiseksi. Tämän seurauksena hän menetti henkensä (kuvat 3 ja 4).

NN ehti ohjata kapellin pystysuoraan asentoon, jolloin se osui sähkölinjaan. Linjaan osumisen havaitsi sähkölaitos, jonka asentajat löysivät NN:n tapaturmapaikalta kuolleena.

Kuva 3.
Kuorma-auto tapaturmakohdassa. Kuvan vasemman laidan yläosassa kulkevat sähkölinjat, johon kuorma-auton ylösnoussut kapelli osui. NN:n sijainti tapaturman jälkeen valkoisen neliön kohdalla oikeassa alakulmassa.

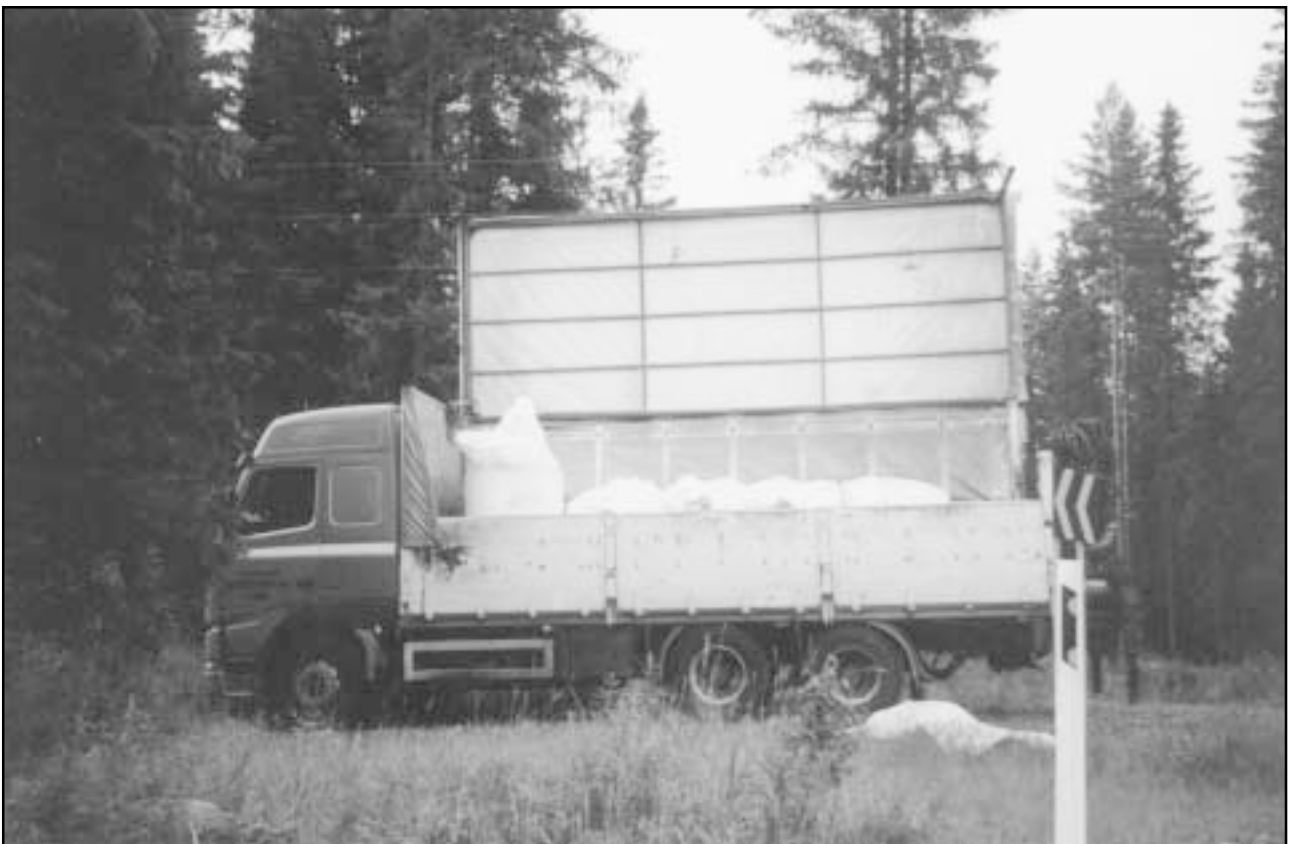
Tapaturma aiheutti jakeluverkossa vian, jonka sähkölinjan käyttökeskus havaitsi ja lähetti vikapartion etsimään vikaa. Asentajat löysivät NN:n makaamassa kasvoillaan auton lavan vasemman nurkan alta takapyörien takaa. Hänes-

sä ei ollut löytöhetkellä mitään elonmerkkejä. Auton ylösnostettava kapelli oli sähköjohdoissa kiinni.

Kuva 4. Sivukuva tapaturmatilanteesta. NN:n sijainti takapyörien takana (valkoinen peite).
