# TOT-RAPORTTI

26/00

Vanerityöntekijä menehtyi tukkilajittelu-  
linjan sivupukkarin pukkaaman tukin  
osuttua hänen päähänsä

# TOT 26/00

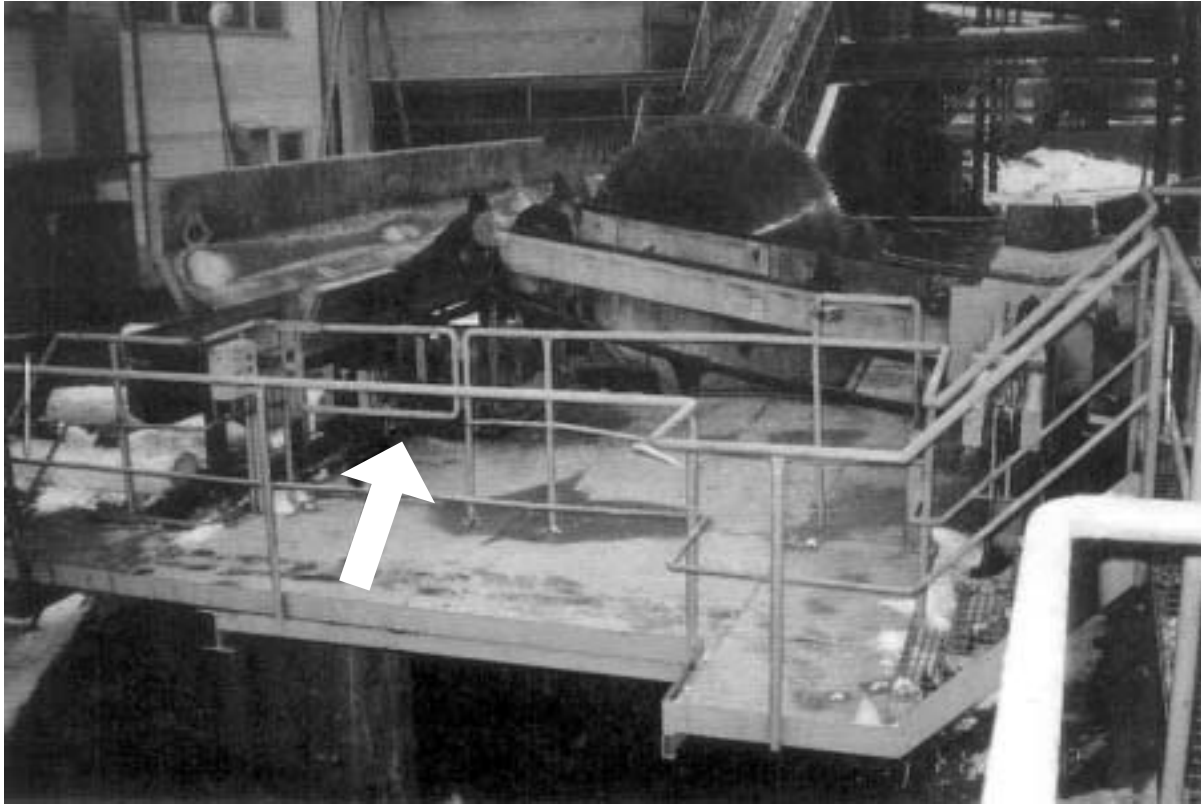
RR ja NN eivät kulkeneet turvaportin kautta vaan sen vieressä olleiden kaiteiden ylitse tai välistä. Turvaportin käyttäminen ei olisi estänyt vahinkokäynnistymistä, sillä turvaportti oli aiemmin tehty toimintakyvyttömäksi irrottamalla rajakytkimen kielekkeen kiinnitysruuvit. Turvaportti oli tarkastettu noin puoli vuotta aikaisemmin, jolloin rajakytkin oli ollut kunnossa.

*Kuva 1. Tukkilajittelulinjan yleiskuva. Nuolella osoitettu turvaportti, mitä kautta pitäisi kulkea turvallista reittiä pitkin tapaturmakohtaan. Portin vieressä oikealla puolella näkyy aitaa, jonka välistä NN ja RR kuitenkin kulkivat ennen tapaturmaa (ja kerrotun mukaan myös usein muulloinkin).*

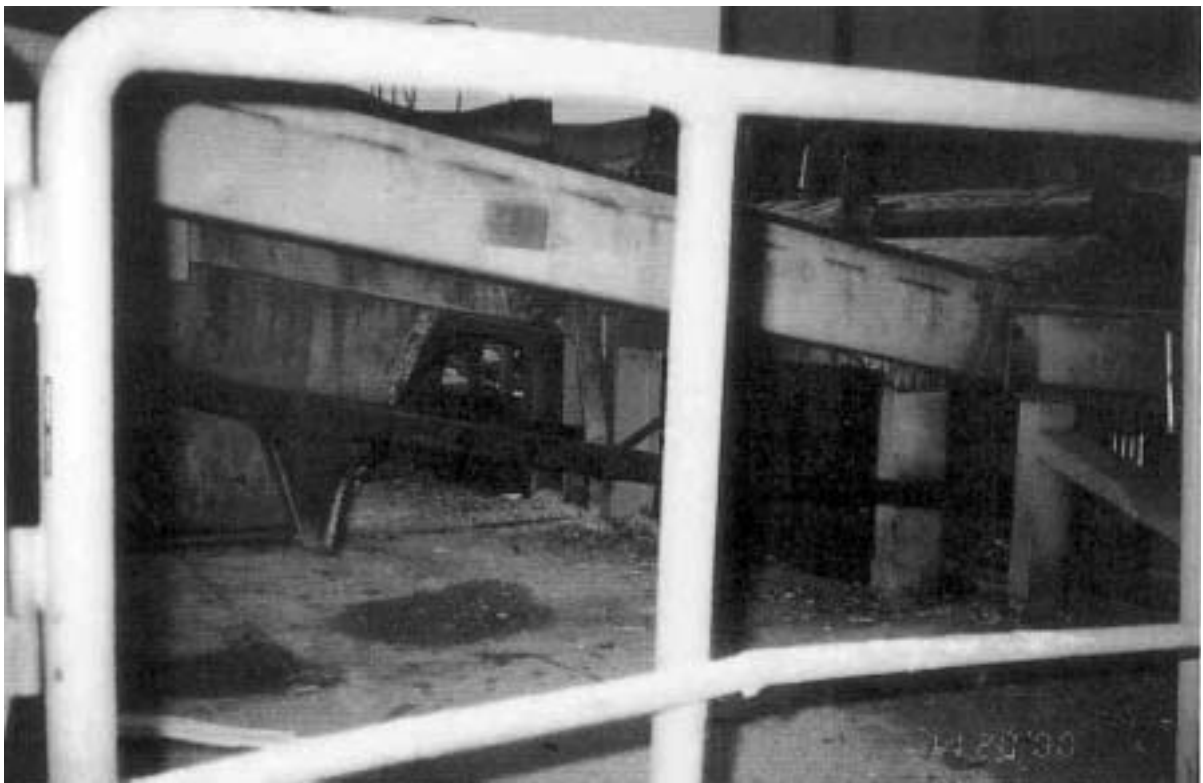
RR oli mennyt alueelle automaattisen linjan sivulla olleiden suojakaiteiden välistä eikä vieressä olevan alueelle kulkuun tarkoitetun turvarajalla varustetun portin kautta (kuvat 1 ja 2). RR ei ollut kytkenyt alueen kaikilta laitteilta ohjausvirtaa pois eikä myöskään turvakytkimiä 0-asentoon ennen alueelle menoa. Hän alkoi kiinnittämään nivelen akselitappia paikoilleen. Myös toinen vanerityöntekijä NN havaitsi meneillään olleen korjaustyön ja meni RR:n avuksi ilmeisesti samaa kulkureittiä käyttäen. RR jatkoi korjaustyötä nyt sahakuljettimen päällä ja NN meni sahakuljettimen alla olevan teräpalkin päälle seisomaan. (Kuvat 3-5)

*Kuva 2. NN:n ja RR:n käyttämä "nopea" kulkureitti aidan ja lajittelulinjan ympärillä olevan kiinteän suoja-aidan läpi. Turvaportin saranat näkyvät kuvan oikeassa reunassa.*

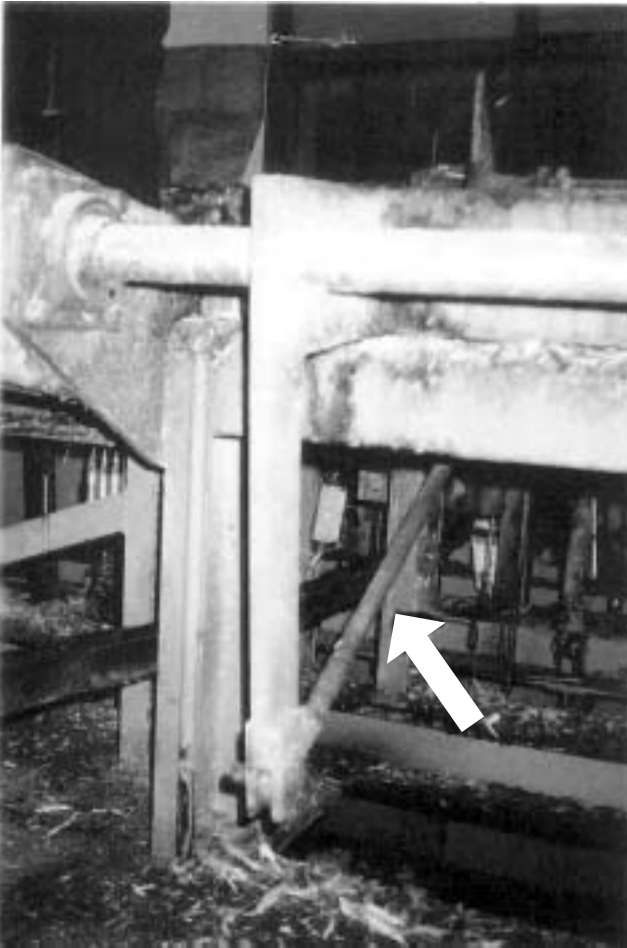
Havuvaneritehtaan vuonna 1995 käyttöönotetun tukkilajittelulinjan valvomossa työskennellyt vanerityöntekijä RR havaitsi linjan pysähtyneen. RR lähti heti tarkastamaan linjan pysähtymisen aiheuttaneen häiriön syytä. RR havaitsi, että ennen tukkilinjan katkaisusahaa olleen sivupukkarin kiinnitys oli osittain irronnut. Pukkausvasteen välitysniveltanko oli irronnut toisesta päästään, koska nivelen akselitappi oli lähtenyt irti.

Häiriötilanteen aiheutti välitysniveltangosta irronnut akselitappi. Ilmeisesti ainakin keväällä 2000 on ollut vastaavanlainen häiriö, mistä ei ollut kirjausta vuorovihossa eikä ollut johtanut toimenpiteisiin.

*Kuva 3. Pukkausvasteen välitysniveltanko (lähtee alhaalta keskeltä oikealle), mikä oli irronnut toisesta päästään.*

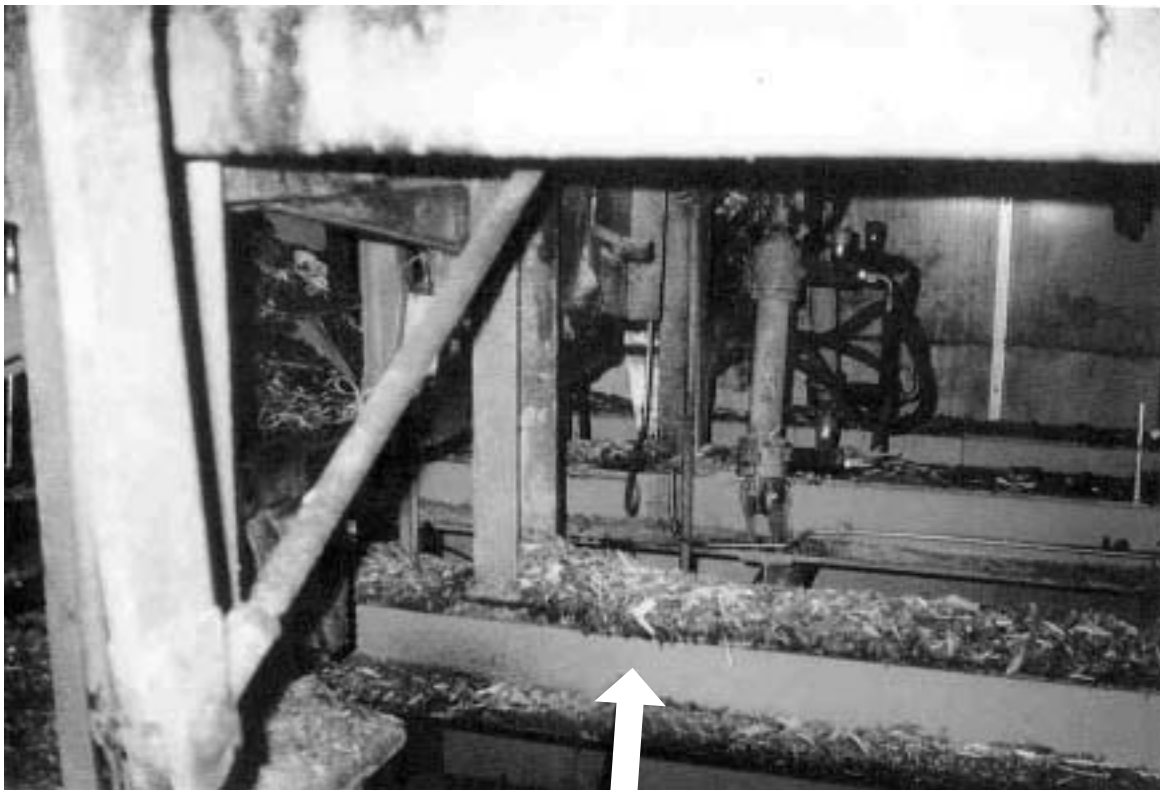
*Kuva 4. Kuorien peittämä palkki (nuoli, keskellä alhaalla), minkä päällä NN seisoi tankoa asentaessaan.*

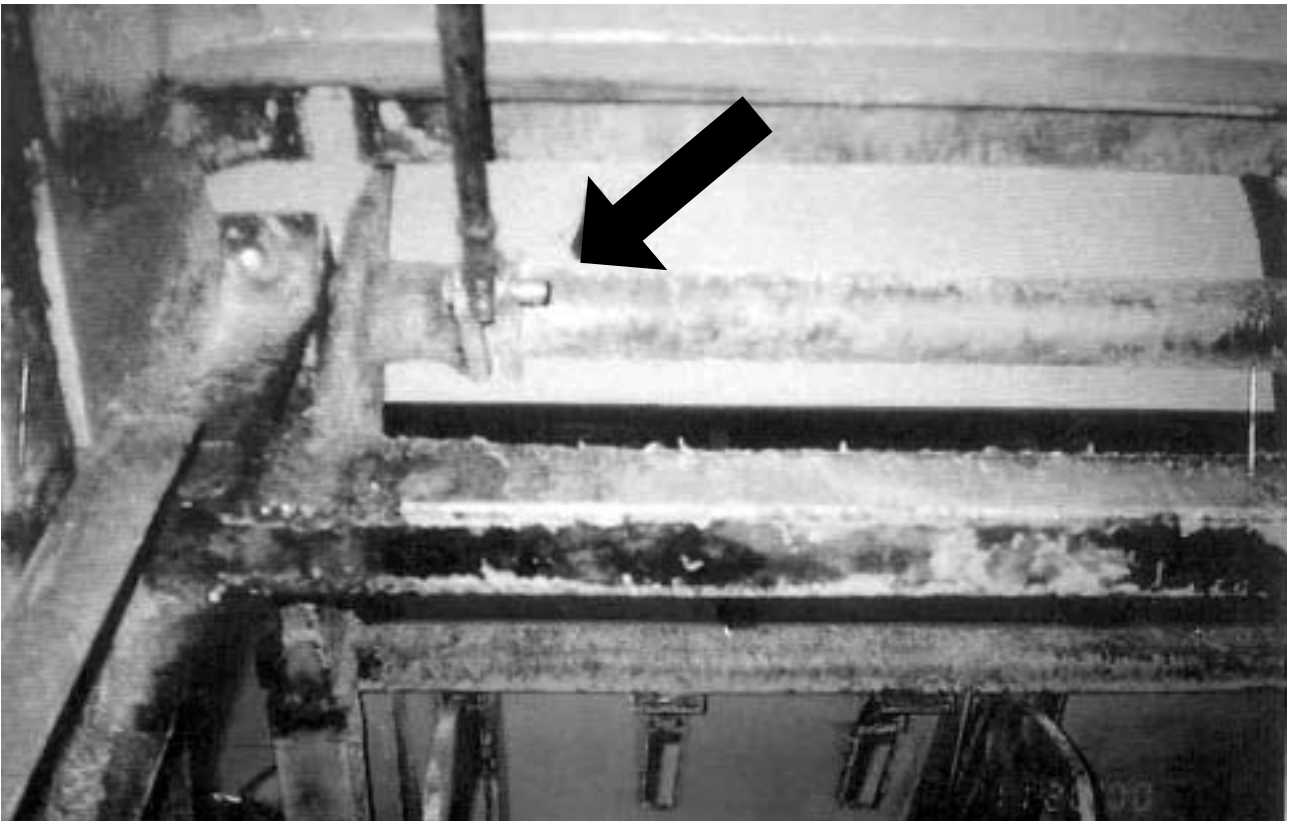
*Kuva 5. Niveltangon pää myöhemmin paikoilleen asetettuna.*

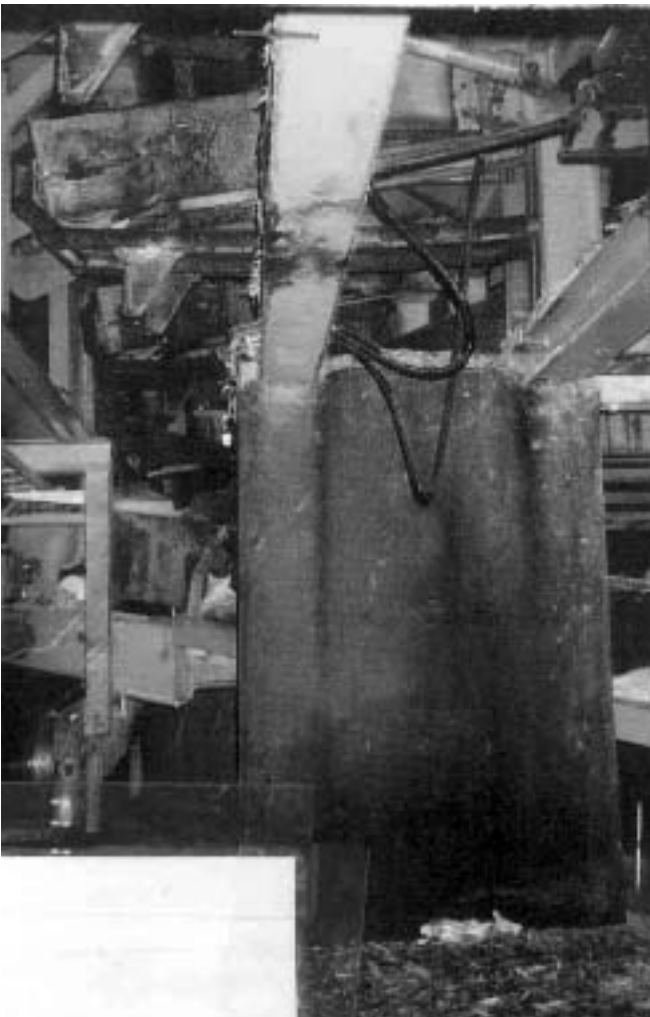
NN ja RR olivat yhdessä yrittäneet asettaa välitysniveltankoa kohdalleen, jotta akselitappi olisi voitu asentaa paikalleen. Tässä vaiheessa on vasteen induktiivinen raja tullut vaikuttuneeksi ja antanut potkaisuluvan tukille. NN:n pää jäi tukin ja kuljettimella olevan teräakselin väliin. NN putosi lisäksi noin 2 metriä alas maahan. (Kuva 6)

*Kuva 6. Tapahtumapaikka maanpinnan tasolta kuvattuna. Noin kahden metrin korkeudella (kuvan keskellä yläaidassa) palkki, minkä päällä NN työskenteli ja siitä oikealle niveltanko, minkä toinen pää on irrallaan palkin päällä. NN on valkoisella merkityssä kohdassa tapaturman jälkeen.*
