TOT-RAPORTTI

13/00

Asentajaharjoittelija jäi nostimelta pudonneen kuljetusalustan takaosan alle

TOT 13/00

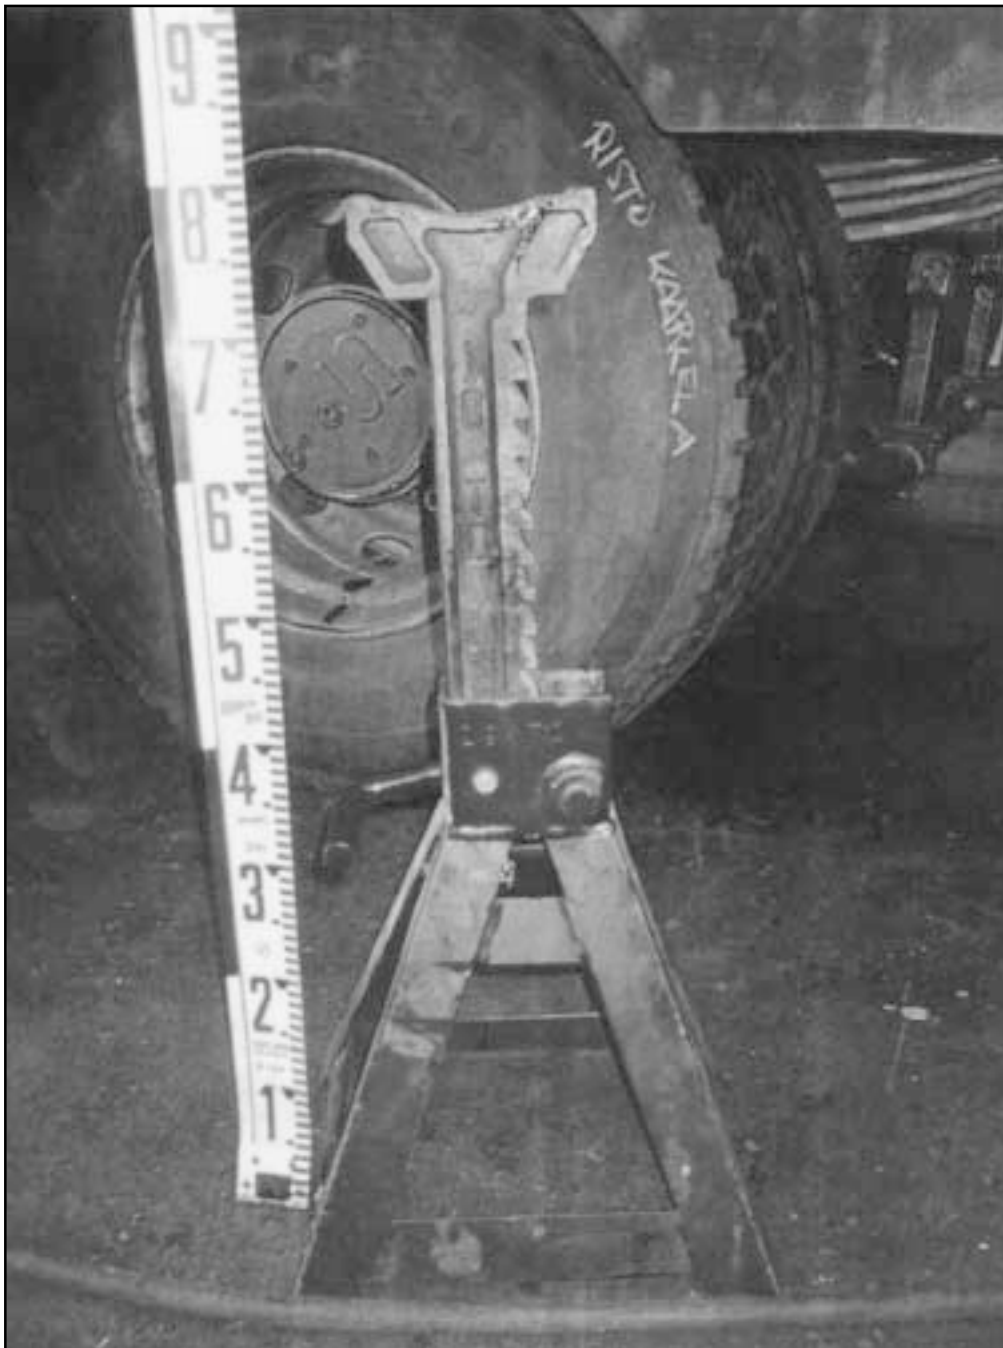
Jousipakan vaihto oli sellainen, että auto nostettiin hallitunkilla vetoakselista ylös. Sen jälkeen laitettiin pukit teliakseliston alle. Auto jäi tällöin tukevasti pukkien päälle ja vetoakselisto vapautui, jolloin jousipakan vaihtotyö pystyttiin tekemään (kuva 1).

Kuva 1. Pukit, joiden päällä kuljetusalusta oli ennen alaslaskua.

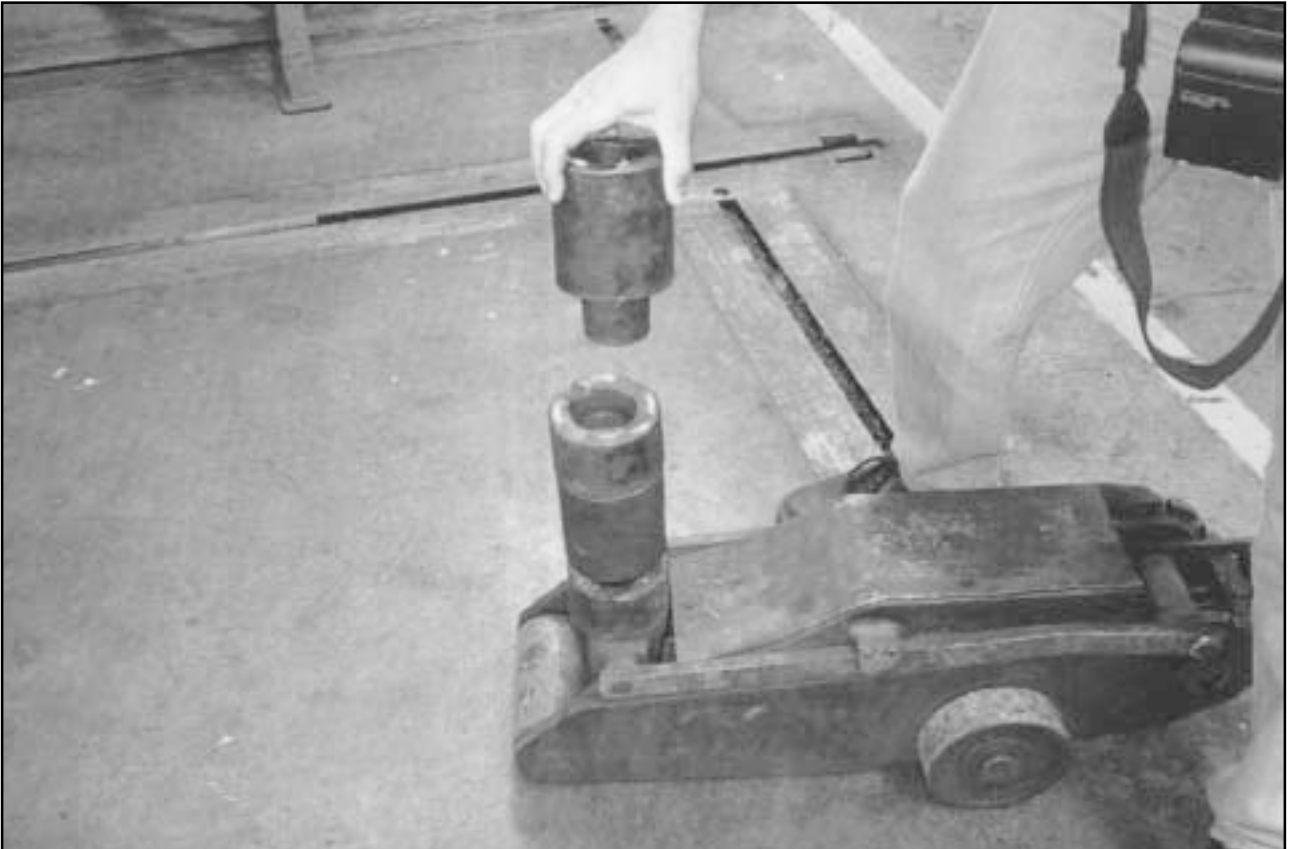
Kun jousipakka oli vaihdettu, laittoivat BB ja NN hallitunkin teliakselin alle, jolloin tunkkiin tarvittiin neljä lisäpalaa (kuva 2). He nostivat auton ylös tunkilla ja BB otti sivulta auton vasemmanpuoleisen pukin pois. NN oli auton alla ja työnsi sieltä oikeanpuoleisen pukin pois. Tämän jälkeen NN ryömi auton alla takapalkin tasolle ja kääntyi rintamasuunnassa auton etuosaan päin. NN istui lattialla kyyryssä ja alkoi laskea tunkilla autoa alas. Tällöin teliakselin alle asennettu tunkki lipsahti akselin alta pois, auto

Jokaiselle nostotyötä tekeväälle on annettava käyttäjäkoulutus. Tällöin erityistä huomiota on kiinnitettävä nostovälineiden vaarallisiin ominaisuuksiin (korokepalat).

Kuva 2. Tunkin korokepalat.

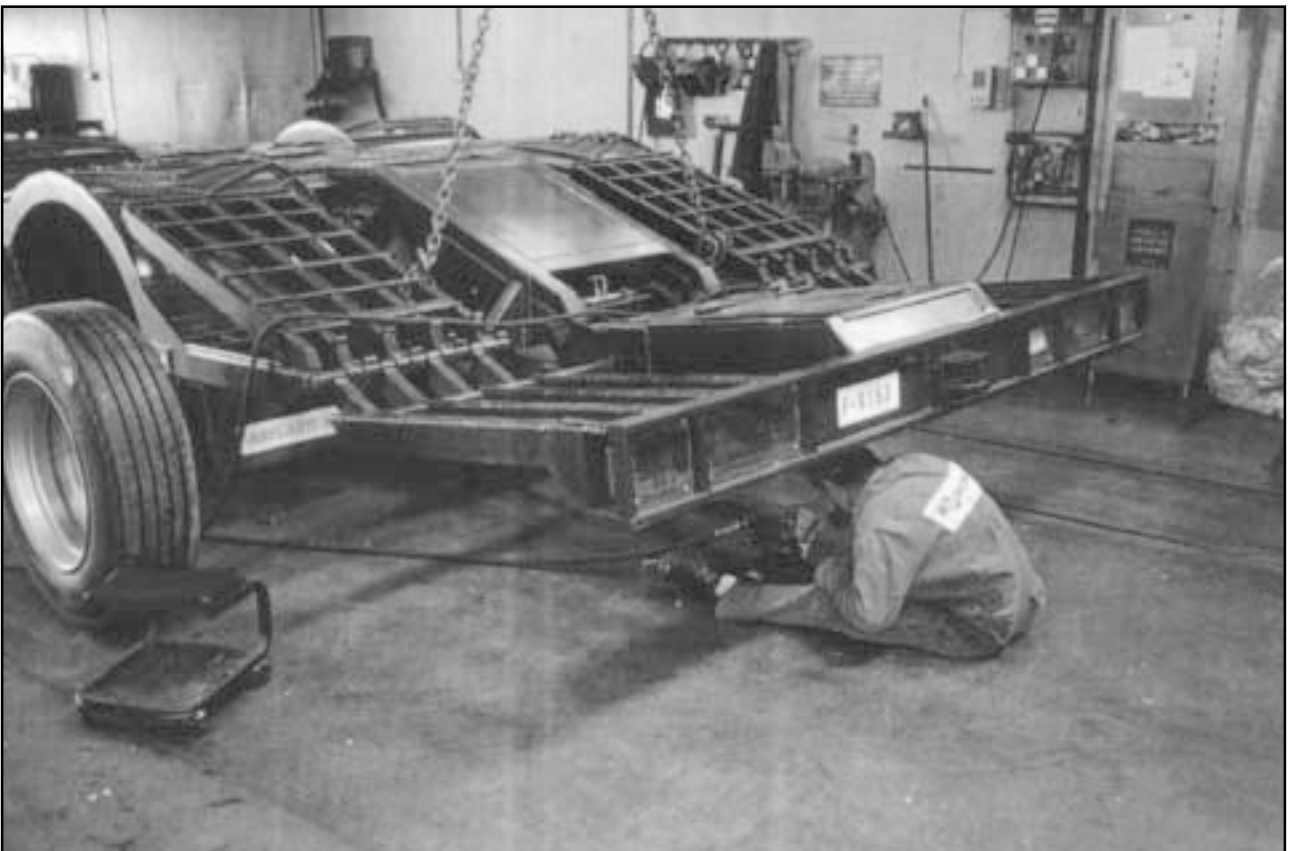
putosi alas ja sen takapalkki osui NN:n hartioihin. NN jäi lattian ja takapalkin väliin eteenpäin taittuneena (kuva 3).

NN ryömi auton alla sen takaosaan ja jäi takapalkin alla ollessaan laskemaan autoa alas. Mikäli NN olisi kiertänyt auton ulkopuolelta hallitunkin laskuventtiilille, hän olisi voinut laskea auton tunkilla takapalkin ulkopuolelta olematta vaara-alueella.

Kuva 3. NN:n asento työtaturman sattuessa (lavastettu).

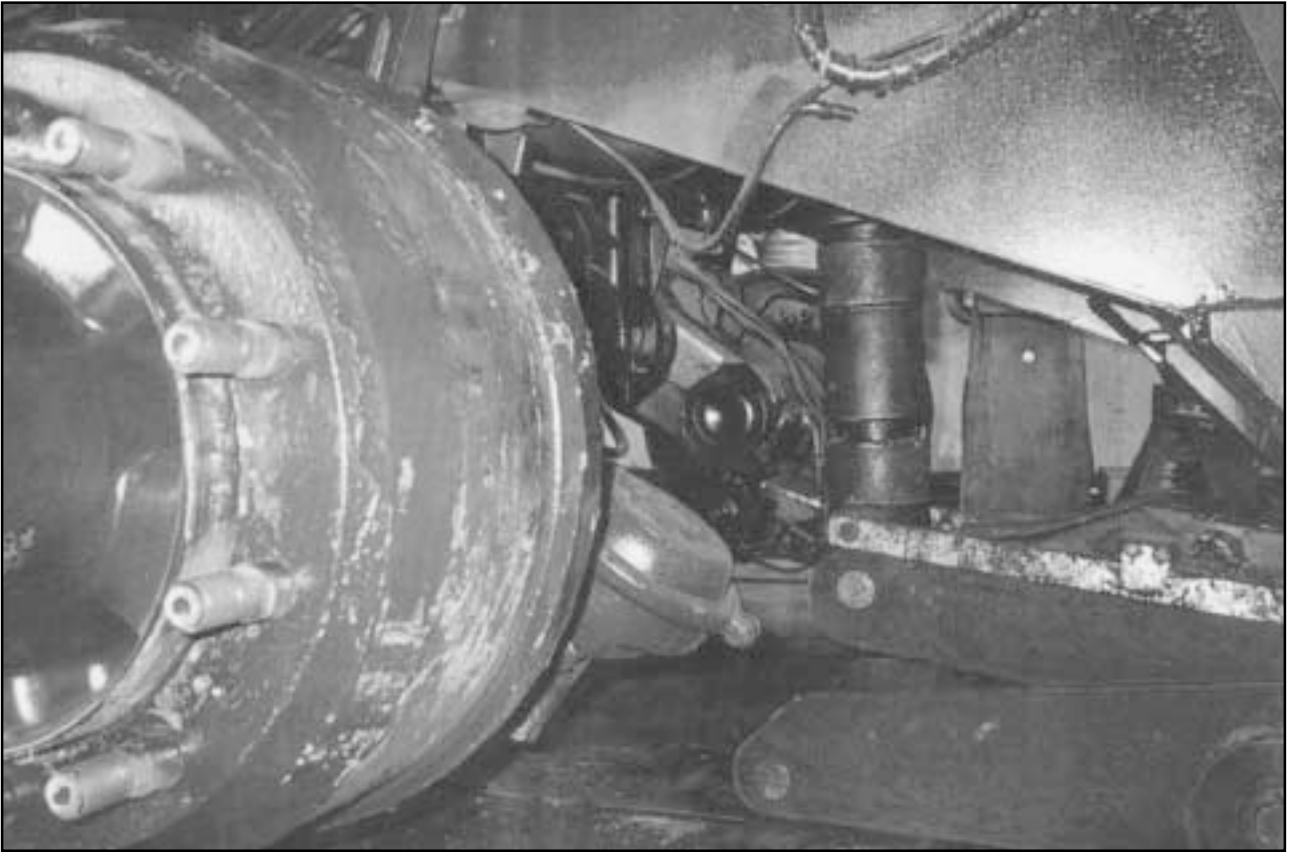
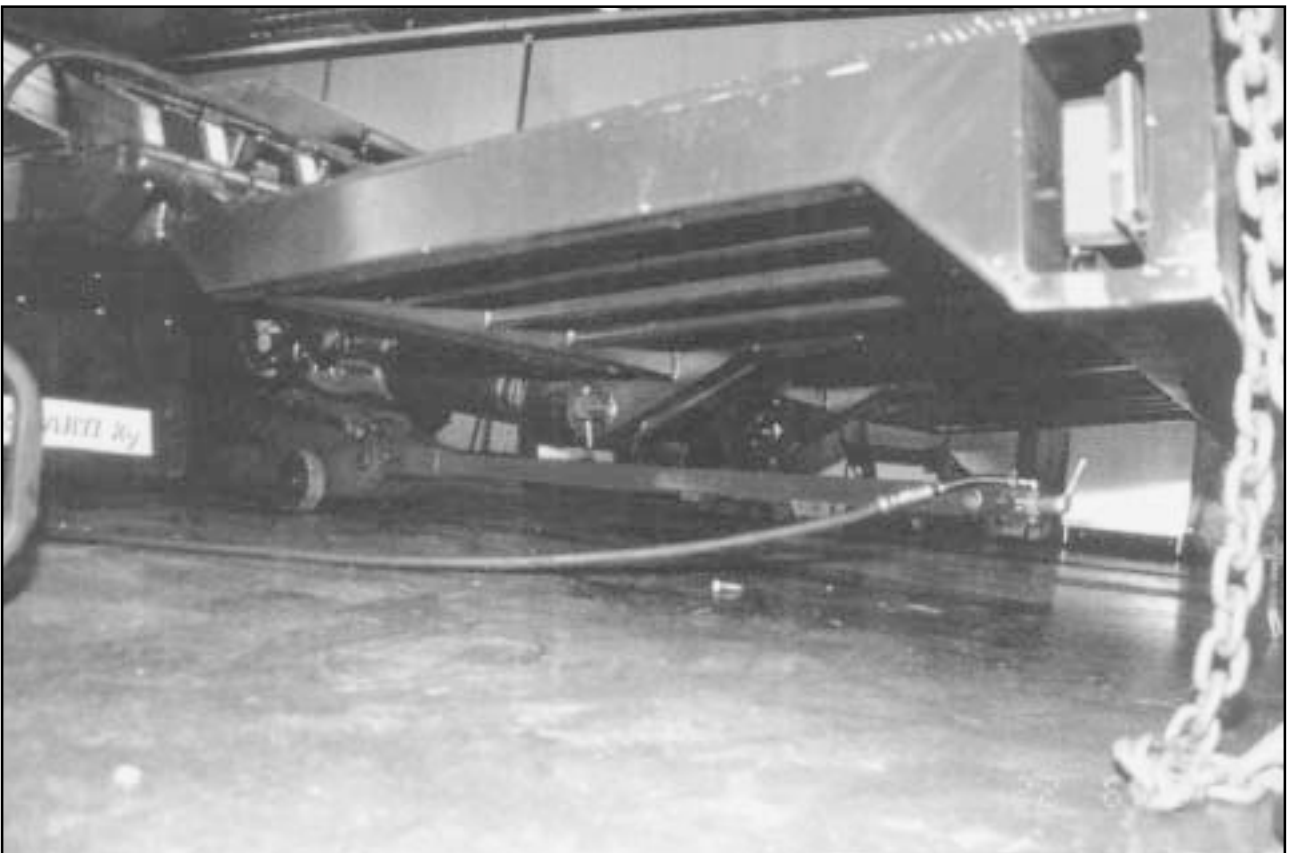
Hallitunkki oli tuettu teliakseliin (kuva 4 ja 5). Kun nyt hallitunkissa käytettiin neljää siihen kuuluvaa korokepaloa, ja kun hallitunkilla laskettiin alaspäin, tunkin nostopiste siirtyi eteenpäin, joka taas aiheutti korokepalojen kallistumisen taaksepäin (kuva 6). Tästä seurasi, että teliakseli luisti korokepalojen päältä pois ja kuljetusalusta putosi.

Kuvat 4 ja 5. Tunkki akseliston alla sivulta ja takaa kuvattuna.

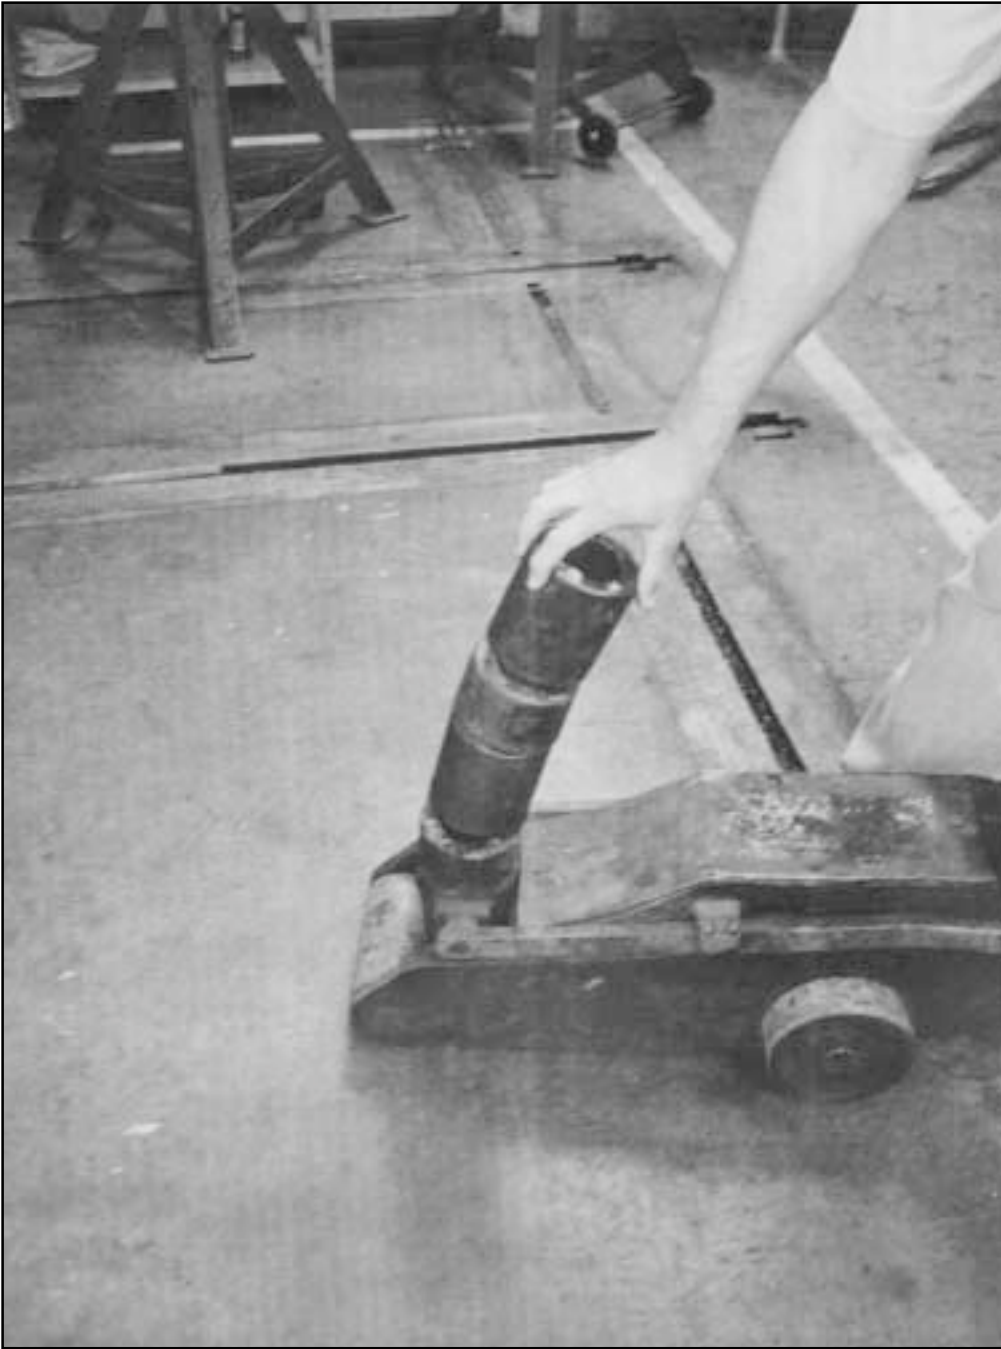
Kuva 6. Hallinosturin liikkuvuus neljällä korokepallalla.

Nostolaitteissa tulee olla varoituskyllit, jotka varoittavat esim. epävakaa toiminnasta käytettäessä korokepalaja.
