Tapaturmavakuutuslaitosten Liitto
Bulevardi 28
00120 Helsinki
Puhelin 19251
Sakari Seppänen/ar

2.6.1989

21/88 Hitsaaja menehtyi porauslautan tankkiin
suojavaatteiden palamisen seurauksena

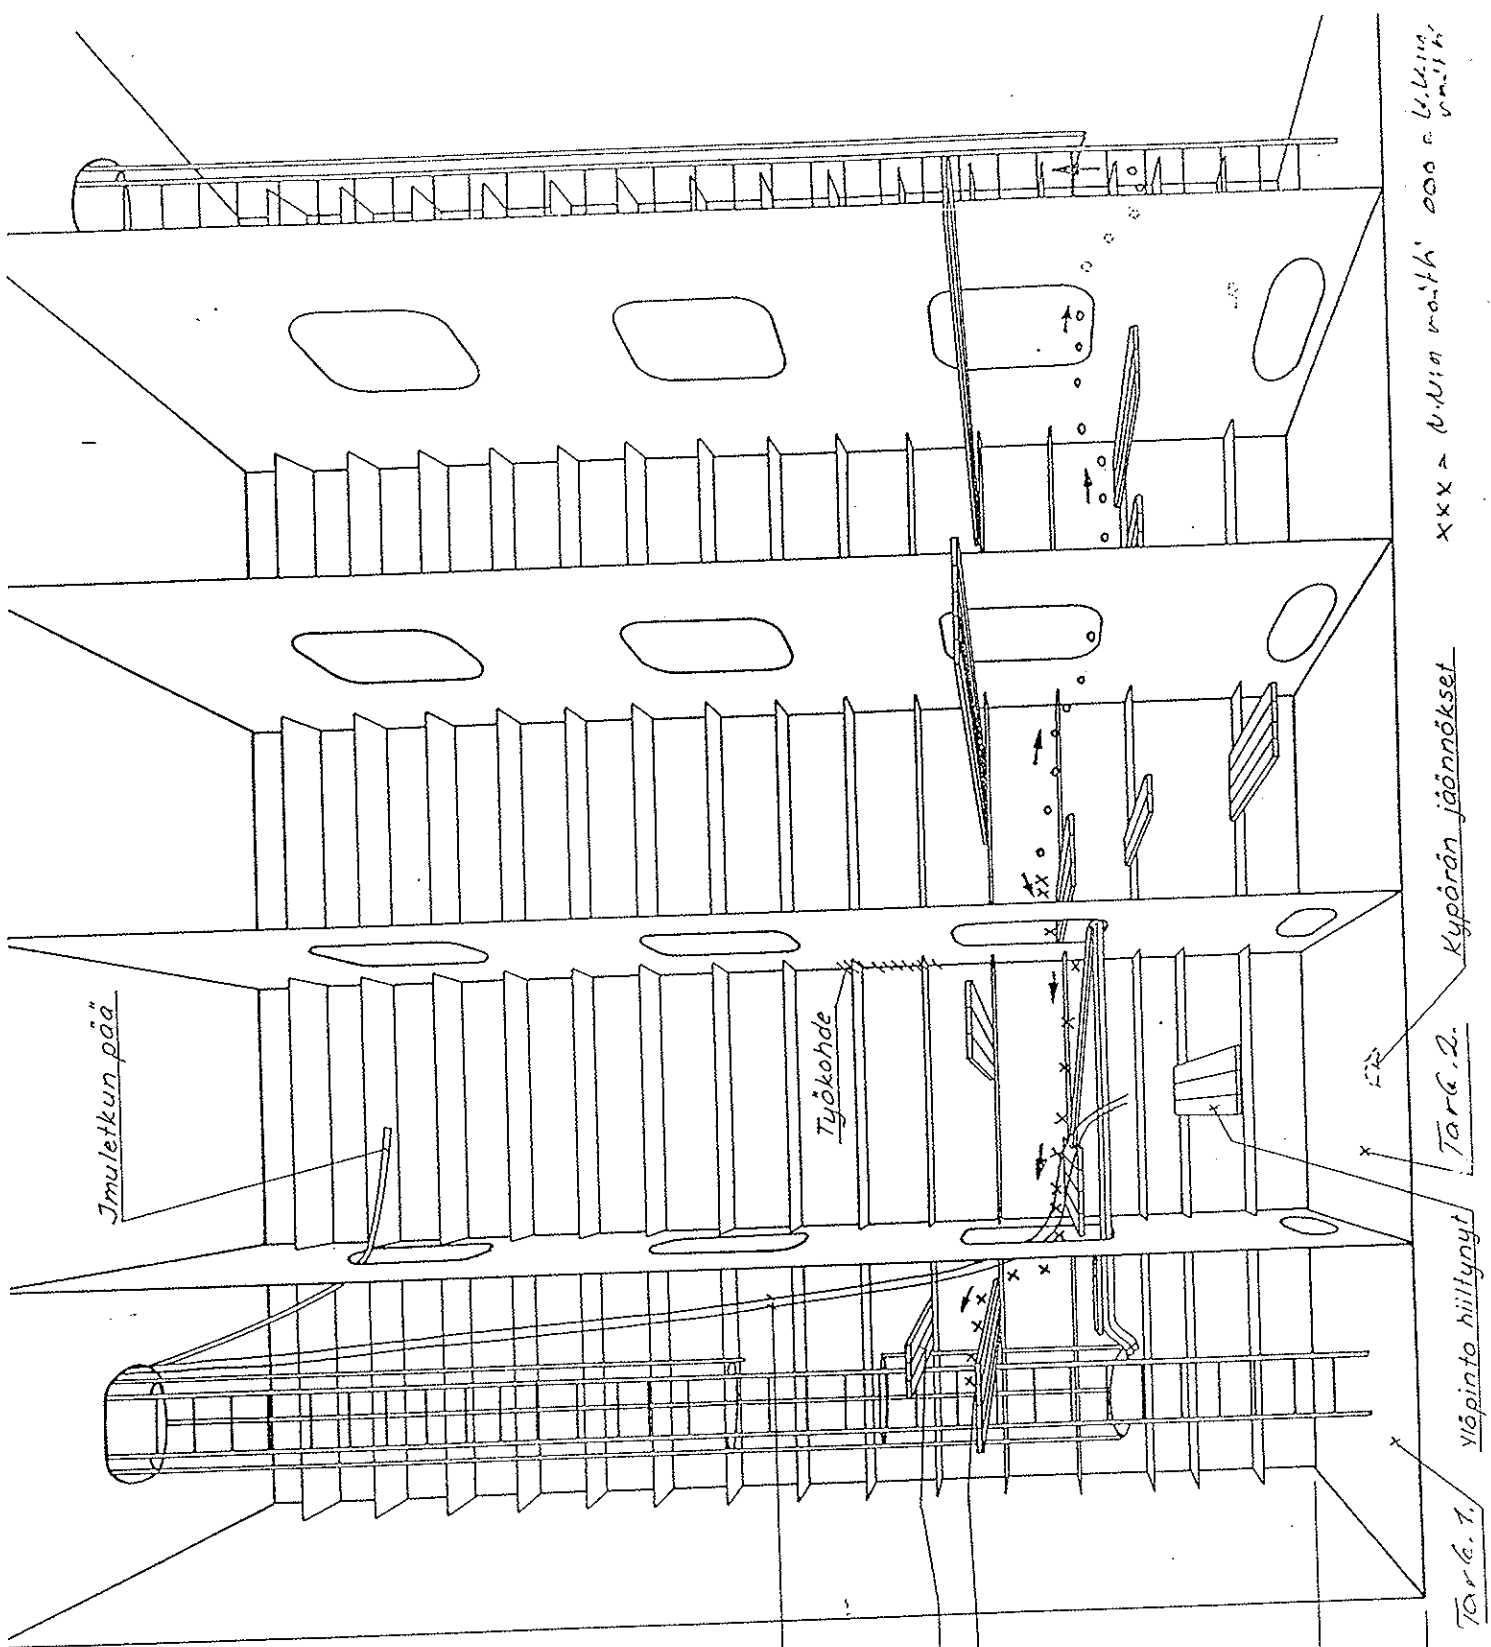
Piirros
21/33

N.N:n kulkutien alapuolella, tankin pohjalla työskennelleet tarkastajat poistuivat tankista apua hakemaan nähtyään soihtuna palavan N.N:n. Havaittuaan N.N:n päässeen tikkaiden lähelle poistui K.K. tankista toista kautta kannelle, missä hänen palavat vaatteensa sammutettiin (kts. piirros).

Alapinta hiiltynyt
yläpinta hiiltynyt
Tästä löytyi uhri

yläpinta hiiltynyt

Kypörän jäännökset

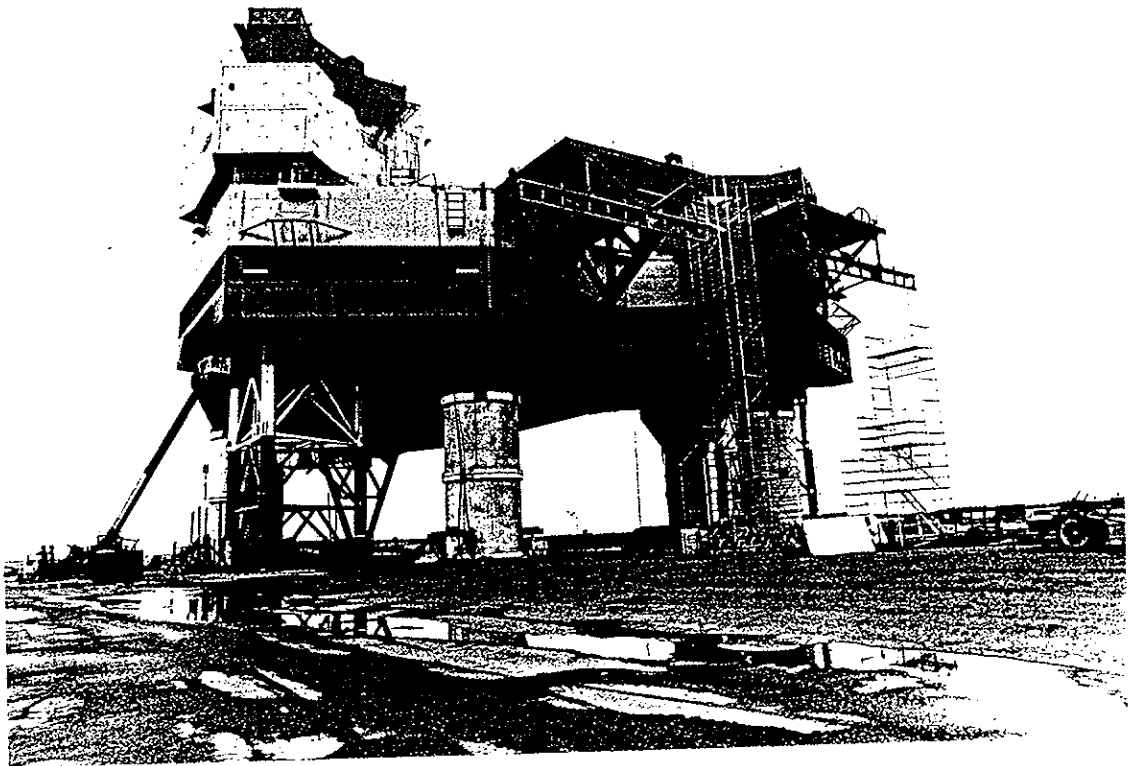
KUVA 1. PORAUSLAUTTA

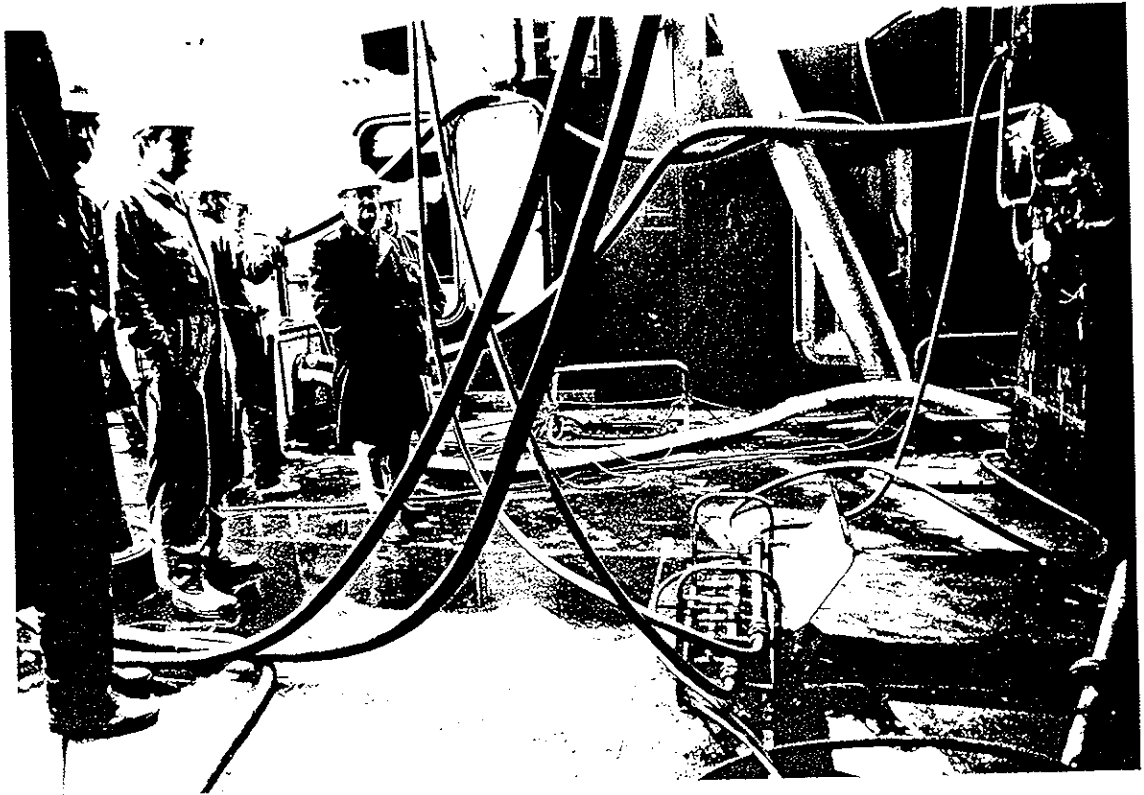
Levysepät K.K. ja N.N. olivat kohdistamassa rakenteilla olevan öljynporauslautan laipiota (kuivatankki, n. 160 m³). Työhön kuului levyjen kohdistus, saumojen puhdistus ja hitsaus. Työkohde oli n. 6 m lautauksen kannen alapuolella ja 3 m laipion pohjalta. Ko. tilaan oli kannelta miesluukku ja pystysuorat, kiinteät, selkäsuojavaatteilla varustetut tikkaat (kts. liitepiirros, kuvat 1-3).

KUVA 2. KANSI, EDESSÄ KAASUNKESKUS, TAKANA MIESLUUKUT TANKKIIN

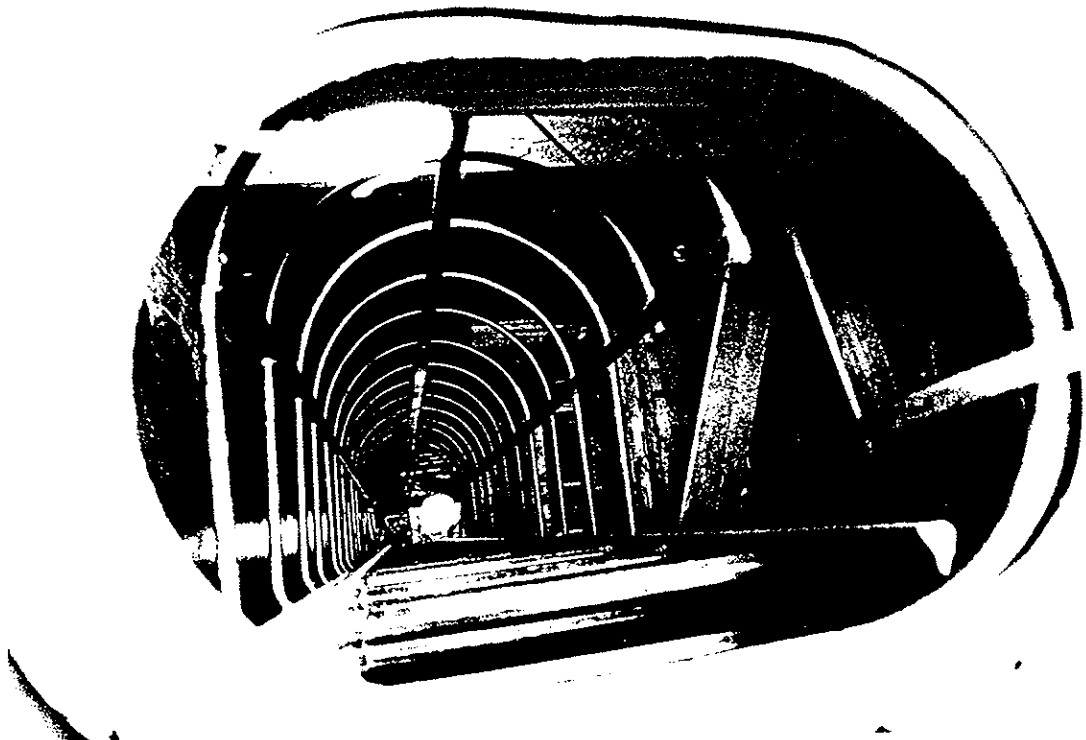
KUVA 3. NÄKYMÄ TANKKIIN

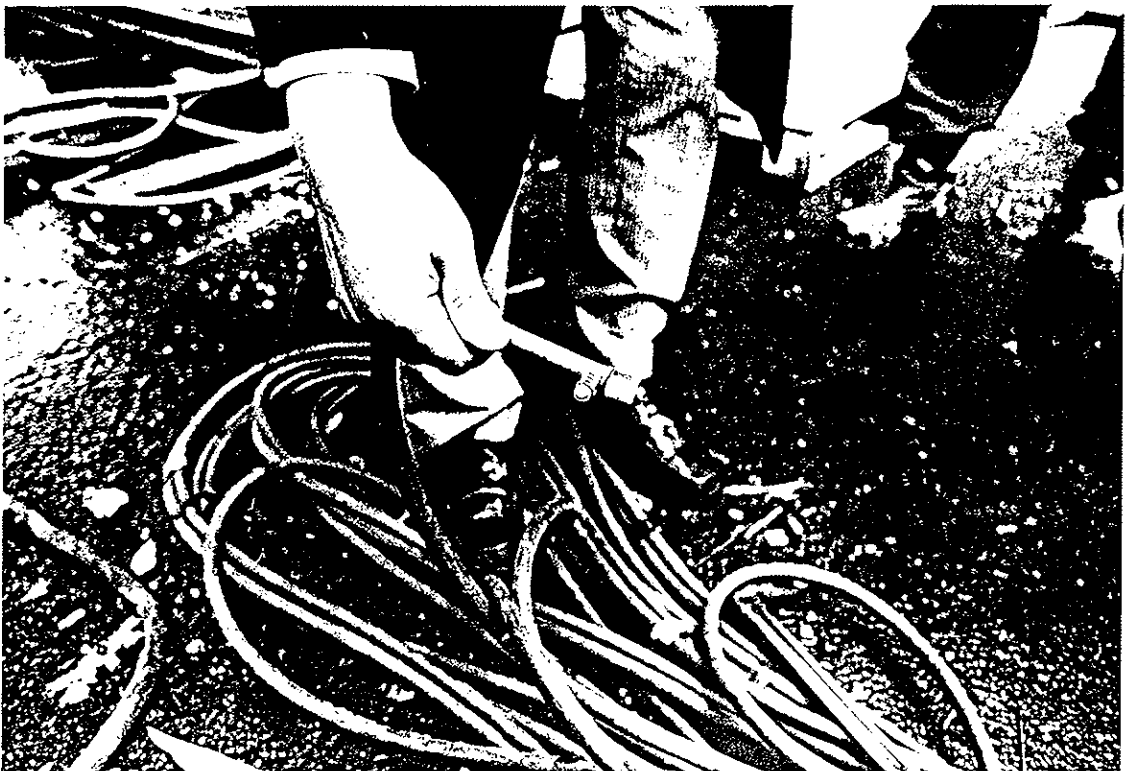
Ohjeiden ja tiedotteiden noudattamisen valvonnassa on ollut puutteita. Aris-liittimiä sai varastosta vain työnjohdon kirjoittamilla määräimillä. Mainittua kieltoa kirjoittaa määräimiä ei noudatettu. (Aris-liittimet kiellettiin mm. siitä syystä, että niiden kiristys tapahtuu ulkonevalla ruuvilla, joka helposti tarttuu esim. levyn reunaan ja siten löysyttää tai kokonaan irrottaa liitoksen).

KUVA 4. ARIS-LIITIN

Annetut ohjeet ja tiedotteet kieltävät itsetehdyt kaasuletkujen korjaukset.
