TOT-RAPORTTI

8/00

Kuorma-autonkuljettaja jäi liikkeelle lähteneen kuorma-autonsa alle

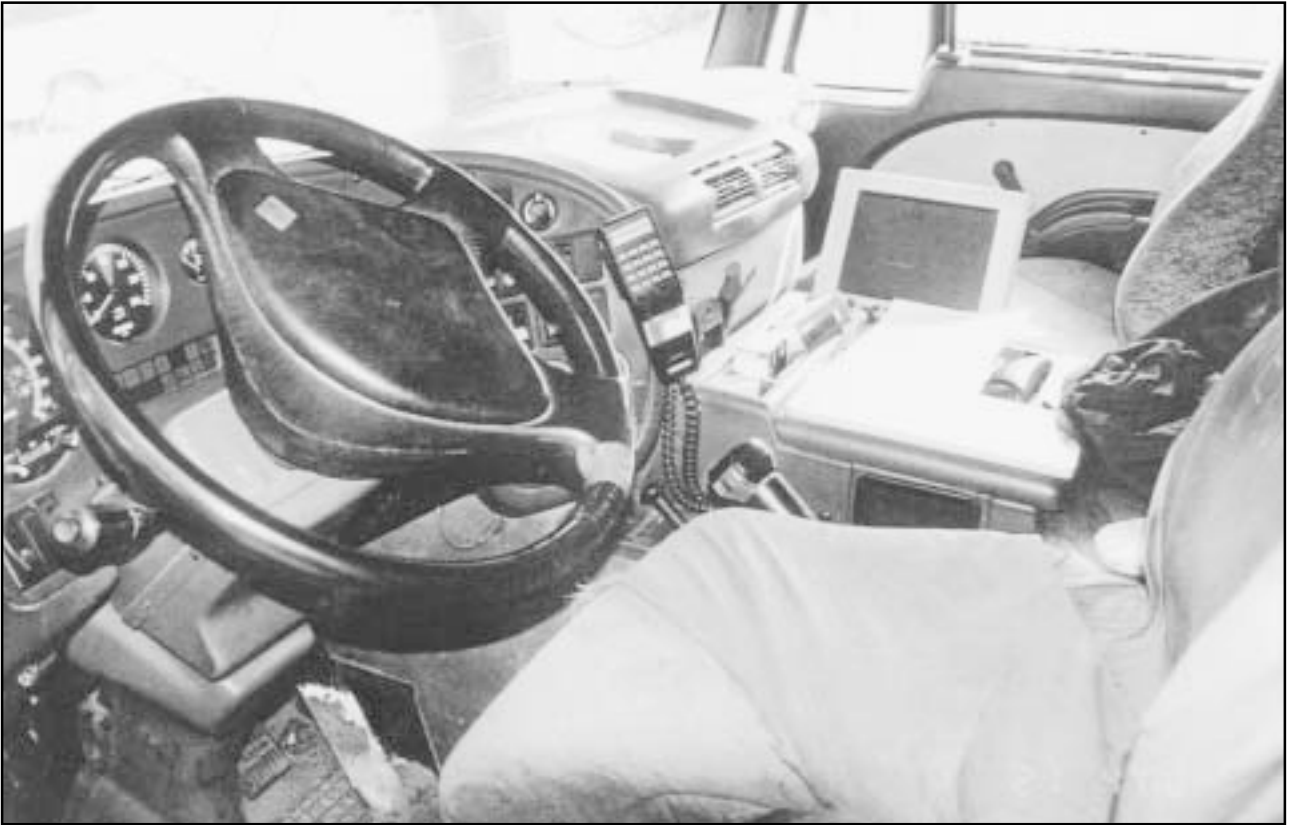
rävaunun jarrujärjestelmä on paineistunut ja jousivoimaan perustuva seisontajarru on automaattisesti vapautunut. Tämän seurauksena koko yhdistelmä on lähtenyt liikkeelle, koska käsijarrua ei ollut kytketty päälle (kuva 1). NN on todennäköisesti peräännyt vetoauton ja perävaunun välistä, mutta hänen takanaan oli puutavarapino. NN on mahdollisesti yrittänyt juosta noin 10 metrin päässä olleeseen auton ohjaamoon. Kuorma-auton ja pinon välissä olleet 1–2 metriä korkeat koivuntaimet ilmeisesti hidastivat häntä. Puutavarapino on myös estänyt oven avaamisen ja tässä tilanteessa hän on puristunut ylävartalostaan auton ja pinon väliin. Mahdollisesti myöskin vetoauton takapyörät ja perävaunun pyörät ovat kulkeneet osittain hänen kehonsa yli (kuva 2).

Kuva 1. Kuorma-auton ohjaamo tapaturmahetkellä.

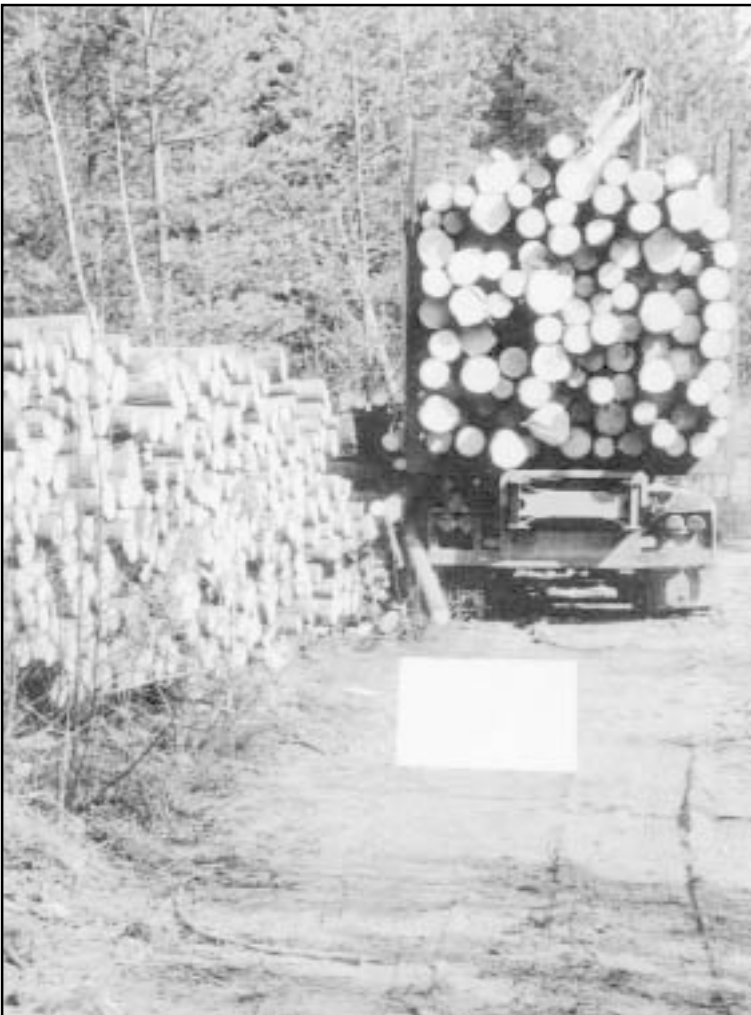
**Kuva 2.
Rinnettä alas vierinyt
kuorma-auto tapaturman
jälkeen. NN oli jäänyt
valkoisen neliön osoitta-
malle kohdalle.**

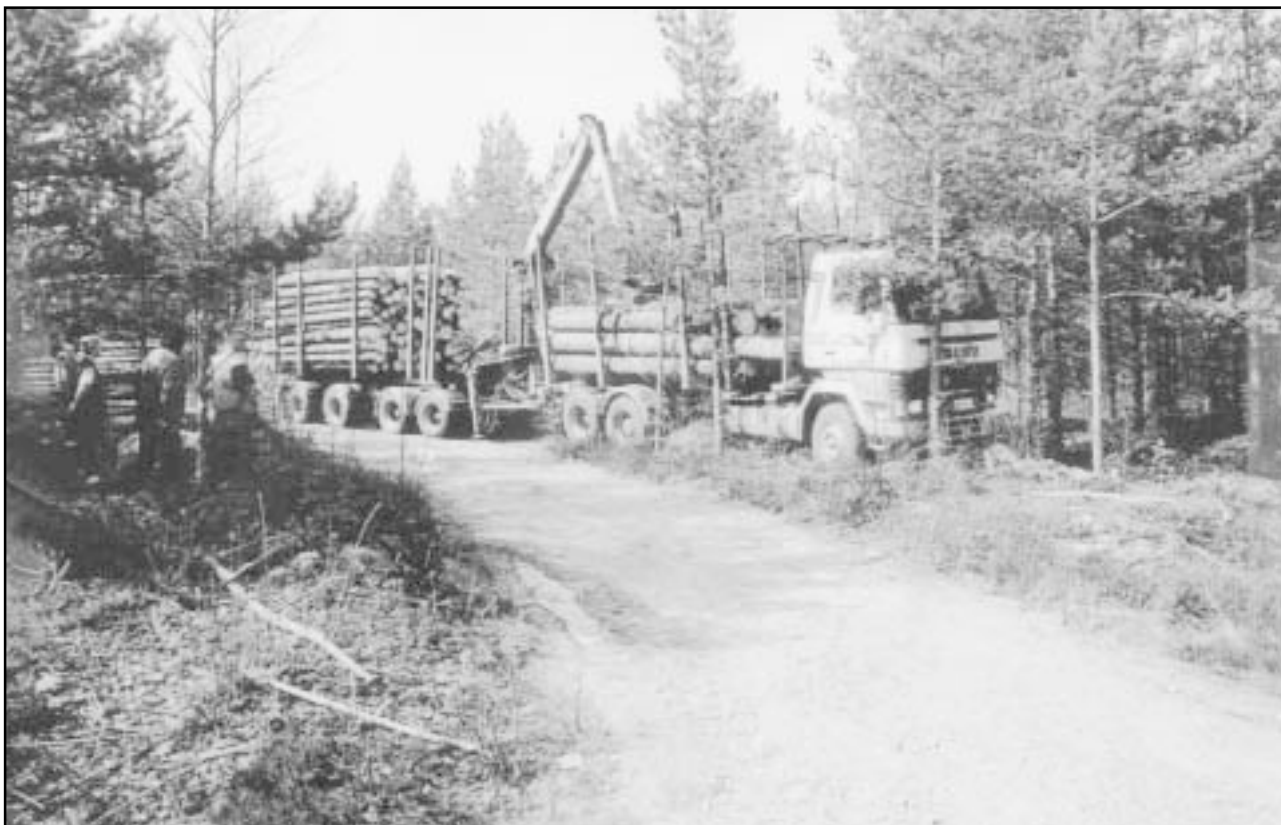
Valtatieta pitkin tapahtumapaikan ohi ajanut pariskunta huomasi vähän ennen klo 11.00, että raskas puutavara-ajoneuvo sijaitsee oudosti metsässä. Ohikulkija meni paikalle ja totesi puutavara-auton olevan metsäautotien laidassa kivien törmänneenä (kuva 3). Auton moottori oli käynnissä ja parikymmentä metriä ylempänä puutavarapinon vieressä oli kuljettaja maassa kuolleena. Löytäjä sammutti auton ja hälyytti apua paikalle.

Kuva 3. Näkymä valtatie suunnasta tapaturman jälkeen.

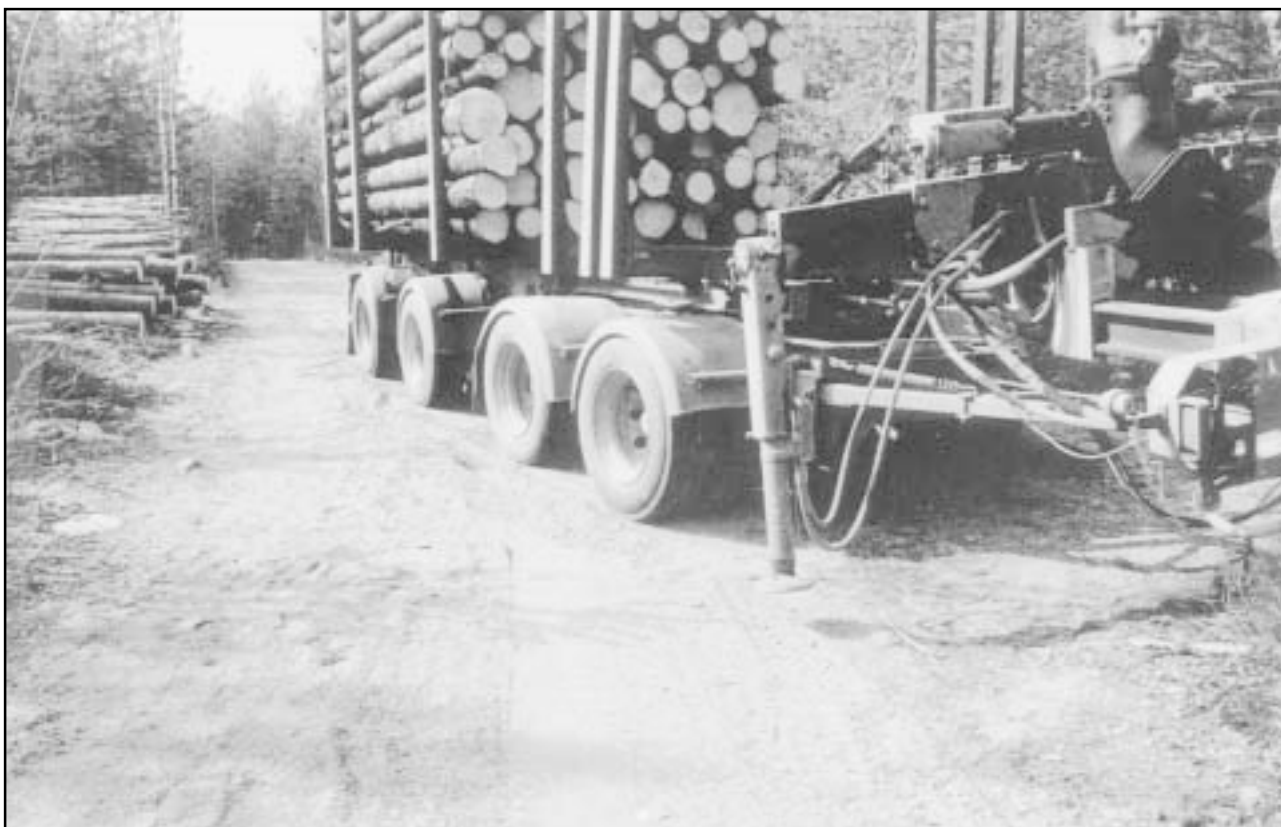
Ajoneuvoyhdistelmä koostui Sisu-merkkisestä vetoautosta ja perävaunusta. Lisäksi ajoneuvon oli asennettu kuormausnosturi. Löytöhetkellä ajoneuvon asennetun kuormausnosturin tukijalat olivat leveällä, mutta eivät ulottuneet maahan saakka (kuva 4). Poliisin ilmoituksen mukaan ajoneuvon jarrujärjestelmä oli kaikin puolin toimintakuntoinen.

Kuva 4. Osittain ylösnostetut kuormausnosturin tukijalat.
