TOT-RAPORTTI

YTOT 1/00

Putkiasentaja jäi puristuksiin hissien seinän ja kaasupullokärryn aisan väliin

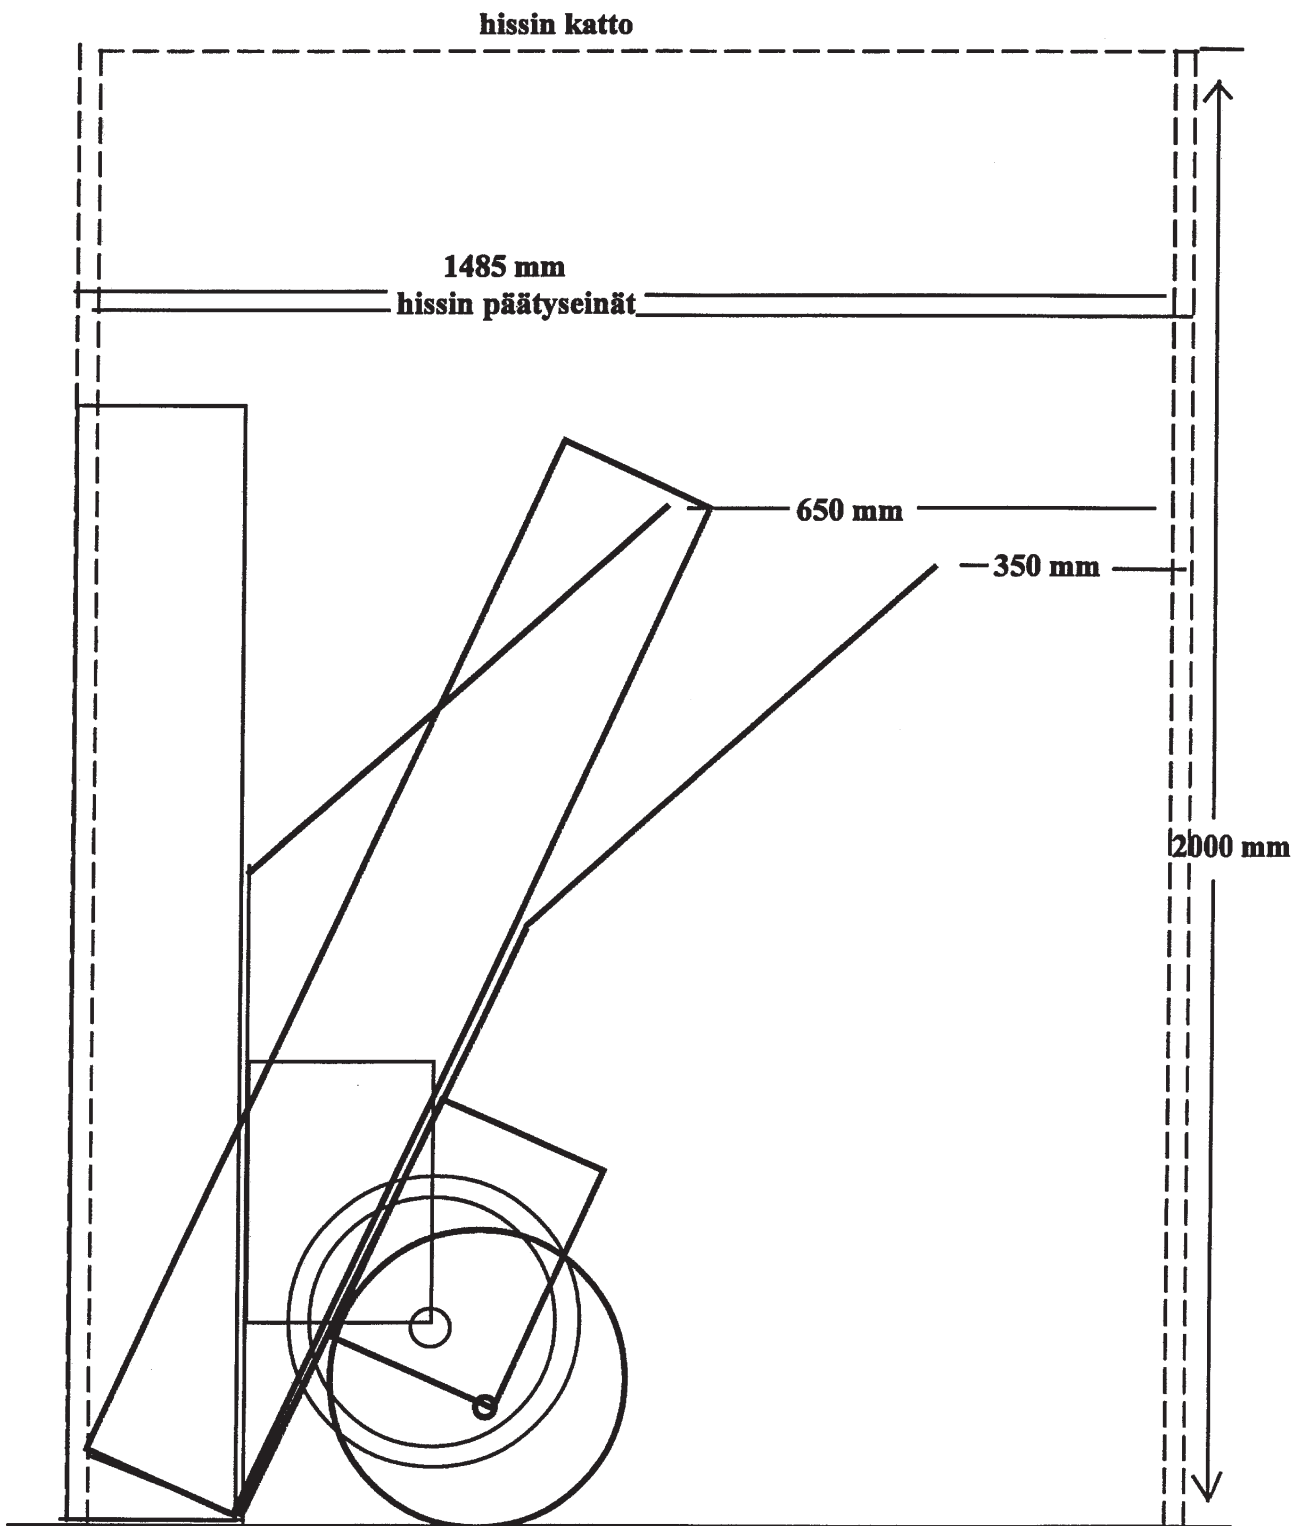
Hissikorin sisälle jäävä tila pullokärryn ollessa pystyssä ja kärryn ollessa pyörien varassa.

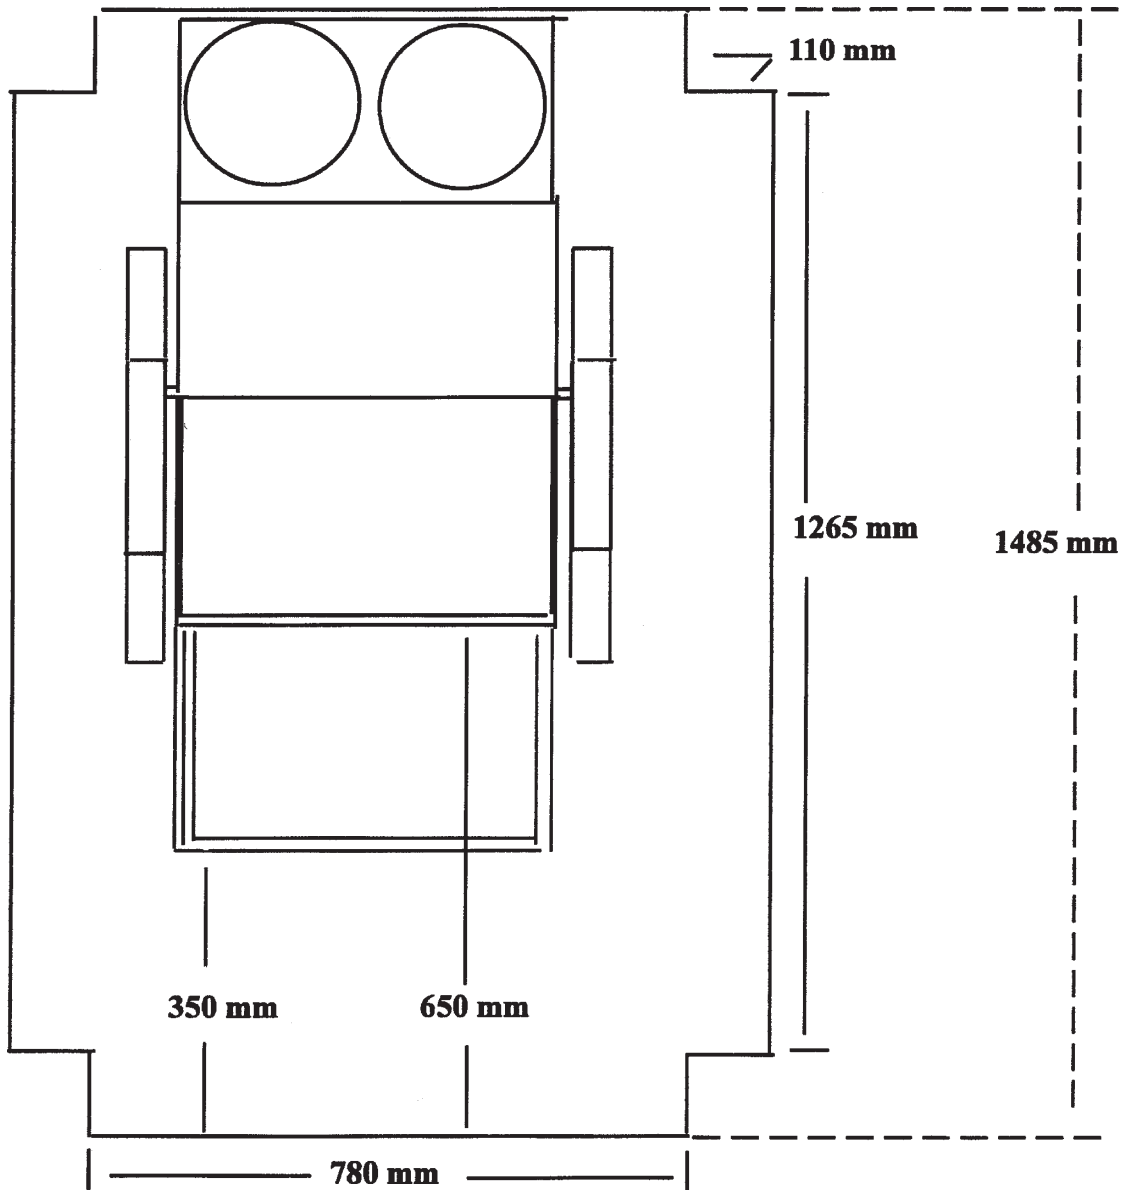
Pohjapiirros hissistä hitsauskärryjen ollessa siten, että renkaat ovat ilmassa ja kaasupullojen aluslevy lattiassa.

Piirrokseen on merkitty hitsauskärryn vaatima tila silloin, kun kärryn pyörät vastaavat lattiaan.

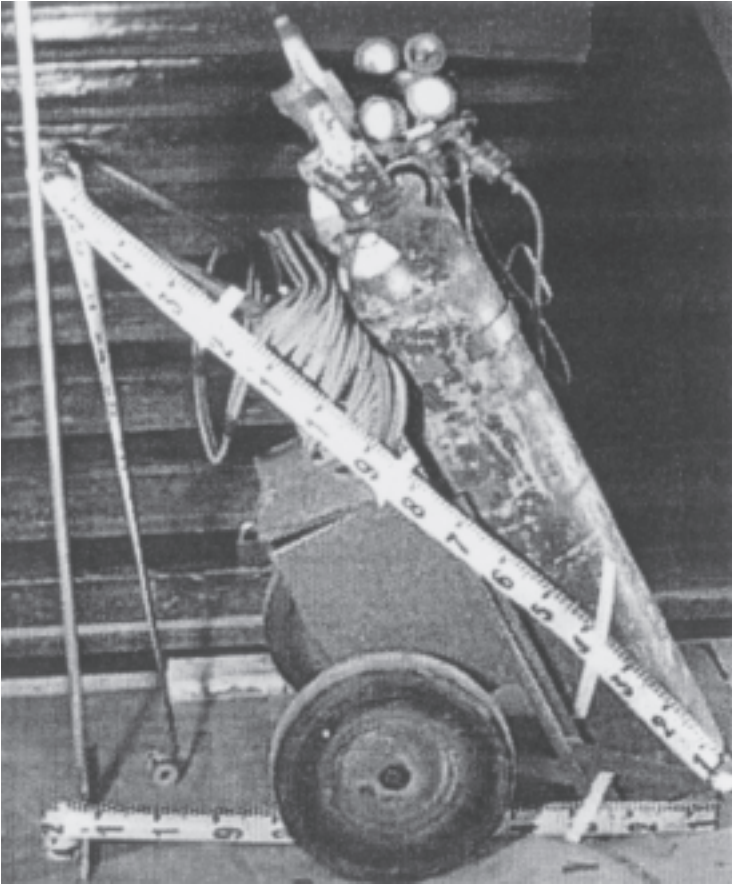
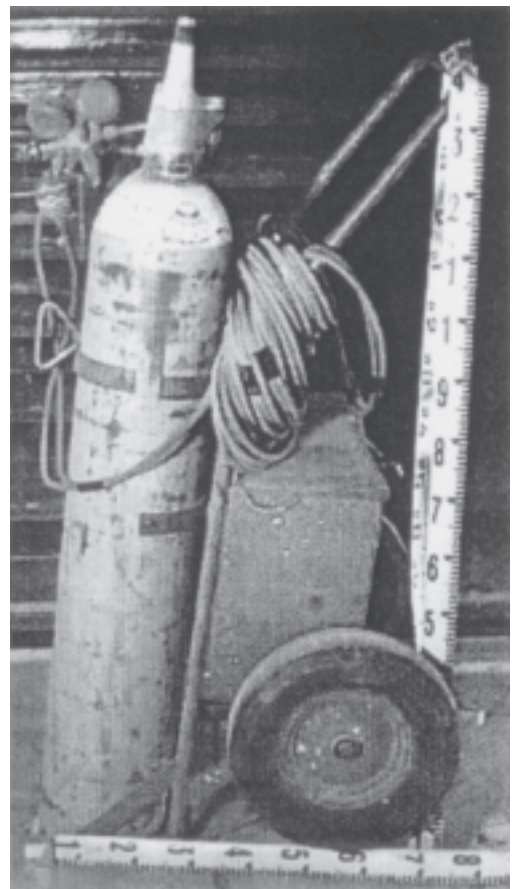
***Kuvat 1 ja 2.
Kärret pyörillään ja
aluslevyyn tukeutuen
pystyssä.***

Pullokärret oli hissien tilanahtauden vuoksi kuljetettava nokkalevyn varassa pystyasennossa (ks. piirroset 1 ja 2, valokuvat 1 ja 2). Asentaja ei olisi kärrien kanssa muutoin mahtunut hissiin. NN joutui mm. kurkottelemaan kärrien yli ylettyäkseen hissien painonappeihin. NN ajoi hissillä pohjakerroksesta ensimmäiseen kerrokseen. Hissin liikkuessa ylöspäin oli kaasuhitsauspullokärryn nokkalevyn kärki hangannut hissikuiluun naarmuja, koska pullokärret olivat korissa lähellä hissikuilua.

Paikalla olleiden asentajien mukaan kärryä ei voi kuljettaa tässä hississä siten, että se on lepoasennossaan, pyörät kiinni lattiassa. Poikkiaisan taakse jää tällöin rintakehän korkeudelle enintään noin 20 cm:n syvyinen tila, johon henkilö ei enää mahdu. Kärry on kuljetusta varten työnnettävä pystyyn ja sitä on pidettävä siinä asennossa voimaa käyttäen. Kurkottaminen tässä asennossa kärryn poikkiaisan yli korin painonapeille on yhdessä hissien liikkeellelähdön kanssa saattanut horjuttaa asentajan tasapainoa.
