TOT-RAPORTTI

30/00

Sähköasentaja putosi kulkutasoon tehdystä tilapäisestä aukosta, josta oli poistettu ritilä

TOT 30/00

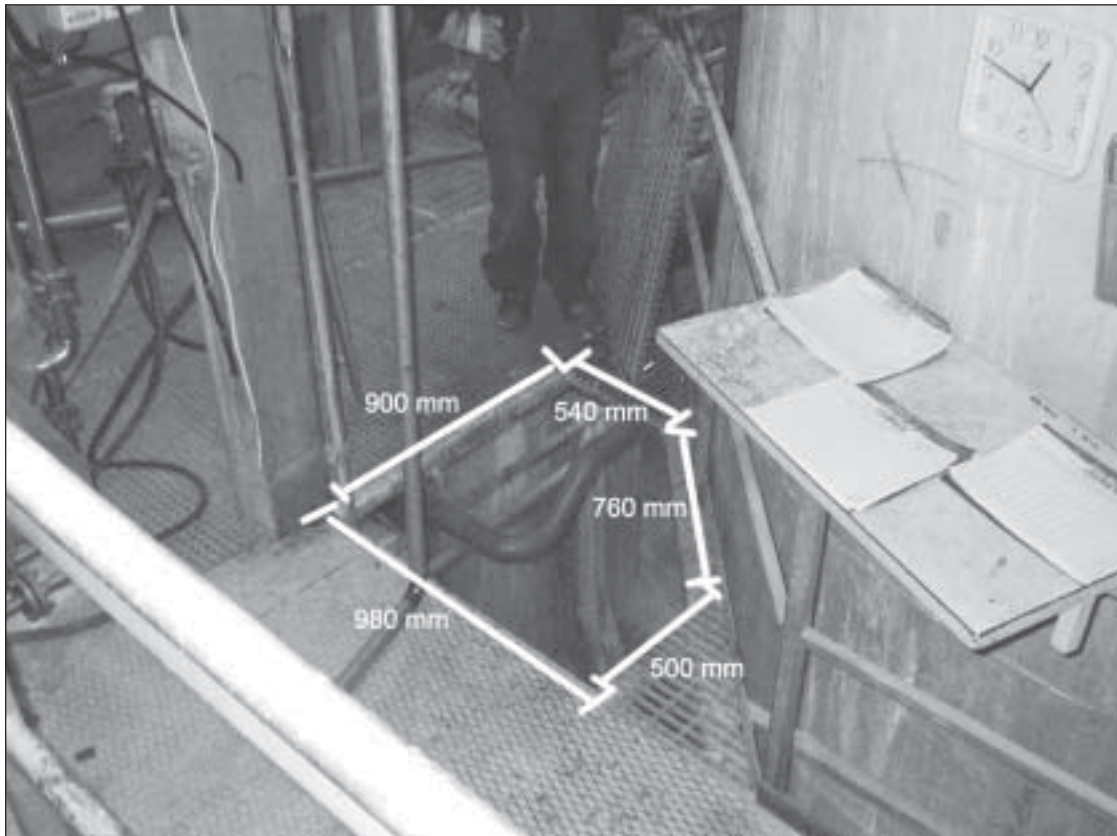
olleen ritilän. Irrottamisen jälkeen KK käänsi ritilän pystyasentoon suodatinta vasten (Kuva 1). MM ei nähnyt ylhäältä ritilän poistoa.

Ritiläaukko oli vajaan neliömetrin kokoinen. Kulkutien leveys ennen aukkoa oli 1,2 metriä. Silikaattisuodatinta vasten olleet tikkaat kavensivat kulkutietä ja lisäksi vaikeuttivat aukon havaitsemista NN:n tulosuunnasta katsottuna (Kuva 2).

Aukkoa ei oltu ehditty mitenkään merkitä tai suojata. Aluksi KK seiso i sillä puolen aukkoa josta NN tuli. Hän joutui kuitenkin astumaan aukon ylitse, koska vesijohtoputkea ei voinut nostaa siltä puolen. Aukko oli yleisesti käytetyllä kulkutiellä.

Ritilä olisi ollut poissa noin kahden minuutin ajan. NN putosi aukkoon muutaman kymmenen sekunnin kuluttua sen poistosta.

Kuva 1. Aukko mittoineen, johon NN putosi. Kuvaan on lavastettu NN:n sijainti juuri ennen putoamista. NN:n kulkusuunta oli kuvassa ylhäältä alaspäin. KK seisoi kuvan alareunassa vastakkaisella puolella aukkoa kuin NN.

Työ- ja kulkutasoihin tehdyt tilapäisetkin aukot tulee ehdottomasti suojata kiinteillä, tarkoituksenmukaisilla esteillä tai lujalla ja näkyvällä lippusiimalla. Jos aukon vieressä joudutaan pakosta työskentelemään, pitää silloin käyttää turvavaljaita tms.

Kiinteä este tai lippusiima tulee olla noin 2 m:n päässä aukon reunasta. Kapeat kulkutiet on tarvittaessa suljettava kokonaan. Lippusiimaa käytettäessä on otettava huomioon, että se voi katketa helposti ja menettää siten ajattelun suojausvaikutuksen.

kun niitä ei enää työvaiheen aikana tarvita. Oikein suljettu aukko on aina turvallisempi kuin merkitty tai esteillä suojattu aukko.

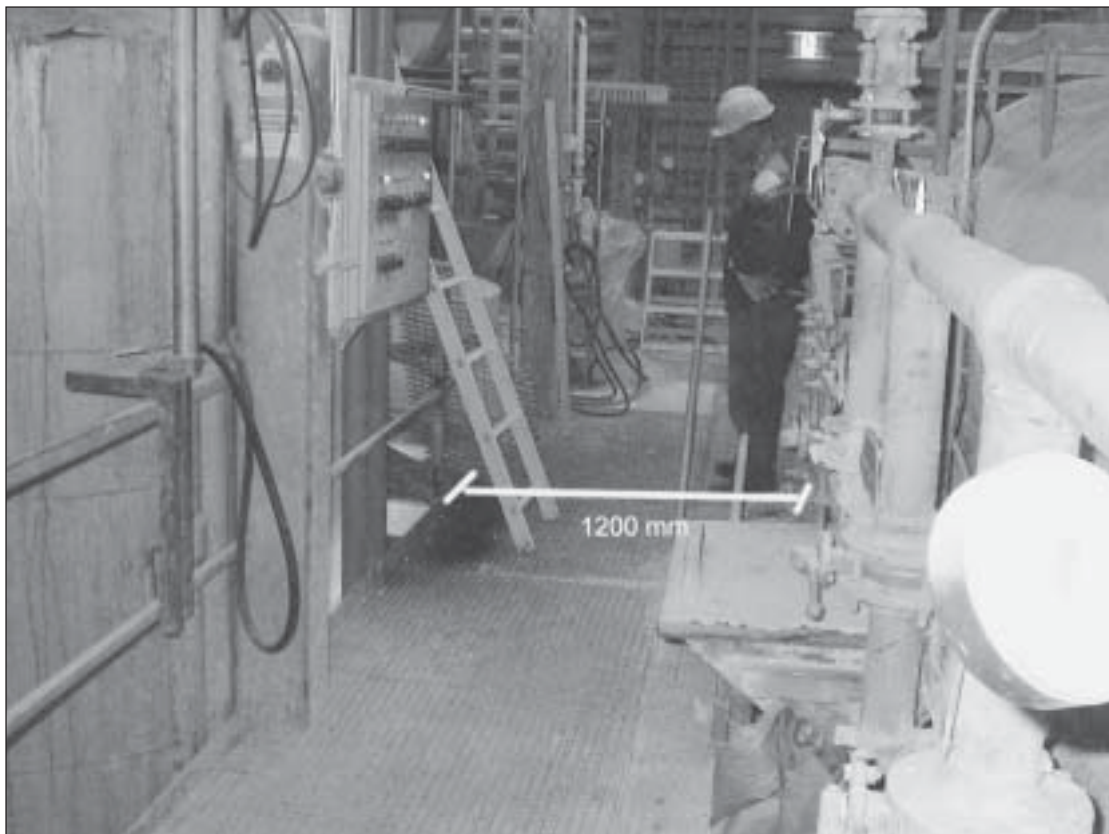
Aukko oli suoraan silikaattisuodattimen ympäri kulkeneella kulkutiellä. Tällä kohtaa kulkutien leveys oli alle yhden metrin. NN:lle kulkutie oli tuttu. Aukon alapuolella ei ollut prosessiputkistoa, vaikka sitä oli yleensä lähes kaikkialla kulkutasojen alapuolella. Aukon kohdalla oli hätäsuihku. Asennuskohteessa oli normaali yleisvalaistus.

Kuva 2. Kuva NN:n tulosuunnasta putoamiskohtaan. Aukko sijaitsee kuvan keskellä olevien tikkaiden takana.
