TOT-RAPORTTI

5/00

Työntekijä kaatui kuljetinhihnalla kun linja käynnistettiin

TOT 5/00

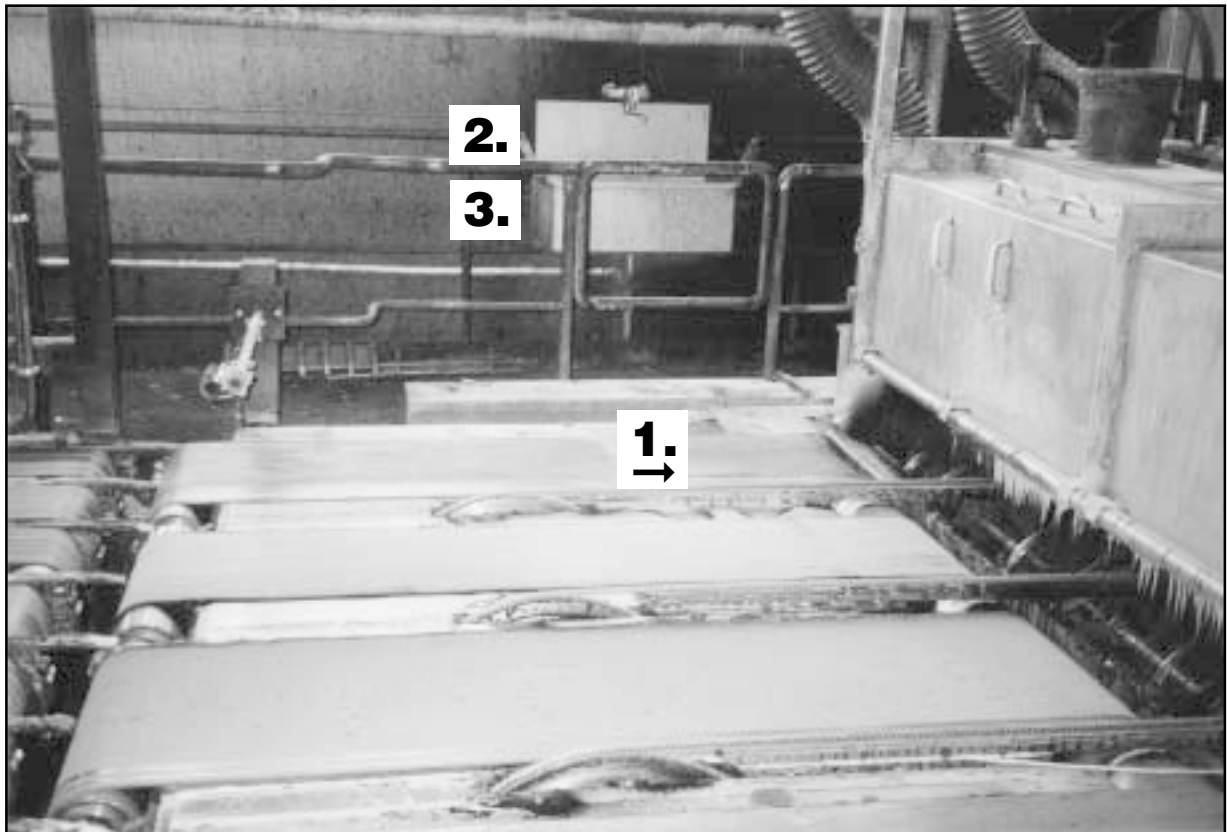
Ryhmä MM, RR ja NN aloittivat uuden mitan ajon ladontalinjalla. Pian tämän jälkeen irtosi yksi liimoittimen jälkeinen ohjauspelti (kuva 1) ja ajautui hihnoja pitkin ladontapaikalle vasemmalle puolelle. MM pysäytti linjan ja RR lähti viemään peltiä takaisin liimoittimelle. MM jäi odottamaan, että RR sai laitettua pellin paikalleen. Kun RR kulki omalta puolelta (= vasen (käyttö)puoli) valokennolinjan lävitse, syttyi punainen merkkivalopainike, joka oli kuitattava ennen kuin kuljettimet voitiin taas käynnistää.

teita. Havutehtaan 2-ladonnan osalta oli tullut esille, että huollon ja pesujen yhteydessä työntekijät joutuvat hyppäämään liimoittimelle kaikeen yli, josta aiheutuu tapaturmavaara. Ladontalinjan työntekijät olivat tehneet ehdotuksen portin asennuksesta huoltopuolelle (kuva 1). Portti toteutettiin varsinkin pian ehdotuksen jälkeen. Porttiin ei oltu asennettu rajakytkintä tms., koska portin käyttö ymmärrettiin tapahtuvan vain huoltojen ja pesujen aikana, jolloin linja on pysäytetty ja kaikki ohjauvirrat otettu pois päältä. Varsinainen käyttöpuoli oli operaattorin puoli, jolla sivulla oli valokennot.

Vanhalla ladontalinjalla 1 olivat ohjauspellit olleet aiemmin hitsatut kiinni. Tämän todettiin vaikeuttavan huoltoa ja pesuja; uudelle linjalle 2 pellit suunniteltiin irrotettaviksi. Tämä taas johti peltien irtoamiseen varsinkin reunoilla.

Kiinnitykseen ei oltu osattu kiinnittää erityistä huomiota, häiriökirjaus ei tuonut sitä esille (irtoamisia useita vuodessa / vuoro).

Kuva 1. Liimoitin ja kuljetushihnat. 1 = ohjausspeltti, 2 = pesuallas, 3 = aita ja portti.

Huoltopuolen porttiin asennettiin rajakatkaisin; portin ollessa auki ei kuljettimia voida käynnistää.

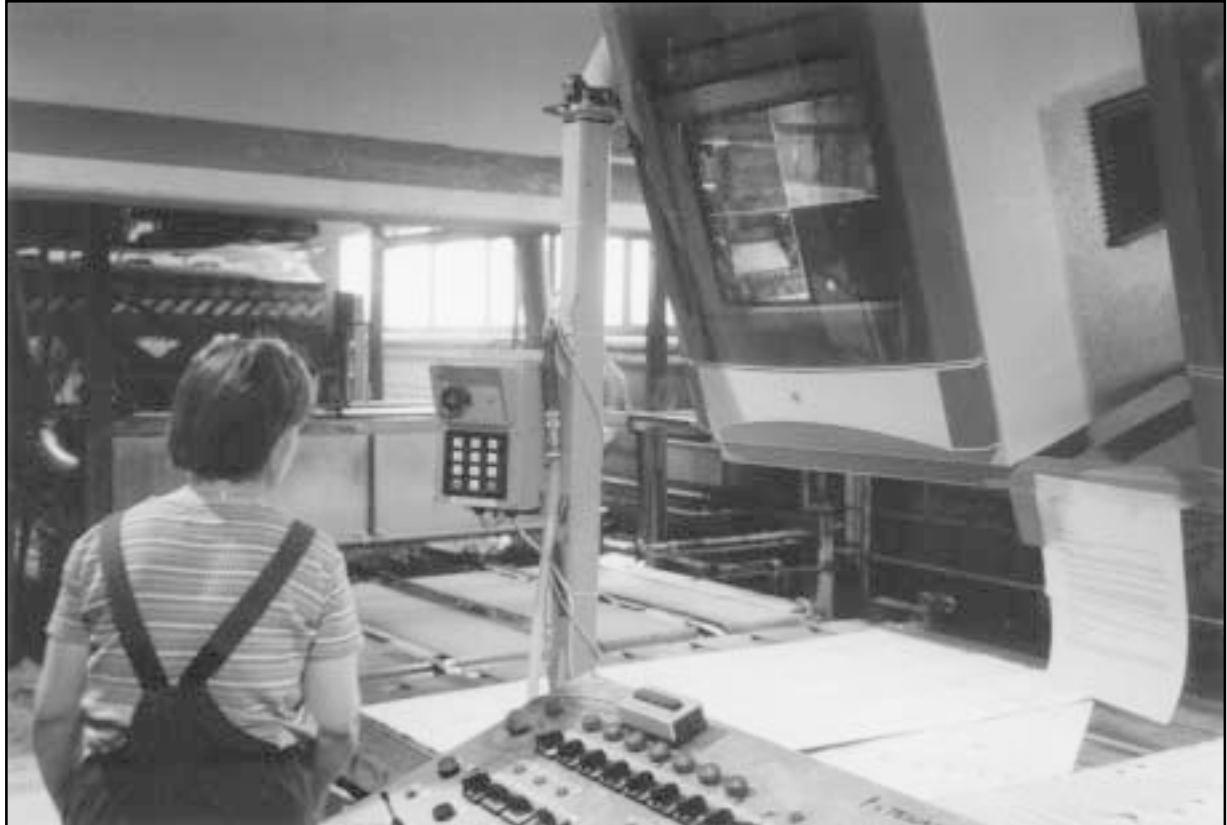
MM oli kertomansa mukaan nähnyt NN:n samaan aikaan pesualtaalla ja luuli hänen pesevän käsiään (kuva 2). Todellisuudessa NN oli tullut RR:n kanssa samaan aikaan linjan oikeaa / huoltopuolta liimoittimelle, jolloin oli huomannut, ettei oikean puoleinenkaan pelti ollut paikallaan vaan löysi sen viereisestä pesualtaasta.

MM ei jostain syystä ollut nähnyt NN:n meno linjalle toiselta puolelta vaan kuittasi valokennon ja käynnisti linjan ilman, että varmisti paikan päällä käynnillä, monitoreista (kamera 2, ks. piirros) tai kysymällä puhelaitteen (kuva 2) avulla tilannetta ladonnassa.

Kuva 2. Operaattorin pöytä. Keskellä liimoitin.

Tarkennetuissa ohjeissa teroitetaan, että operaattorin on aina varmistuttava siitä, ettei linjalla ole ketään liimoittimen takana esim. häiriötilanteen jälkeen ennen kuin linja käynnistetään:

- käy paikalla varmistamassa
- katso monitorista liimoittimen alue

- katso monitorista, että ladontapaikat on miehitetty
- kysy puheyhteyden kautta, että ladonta on valmis.

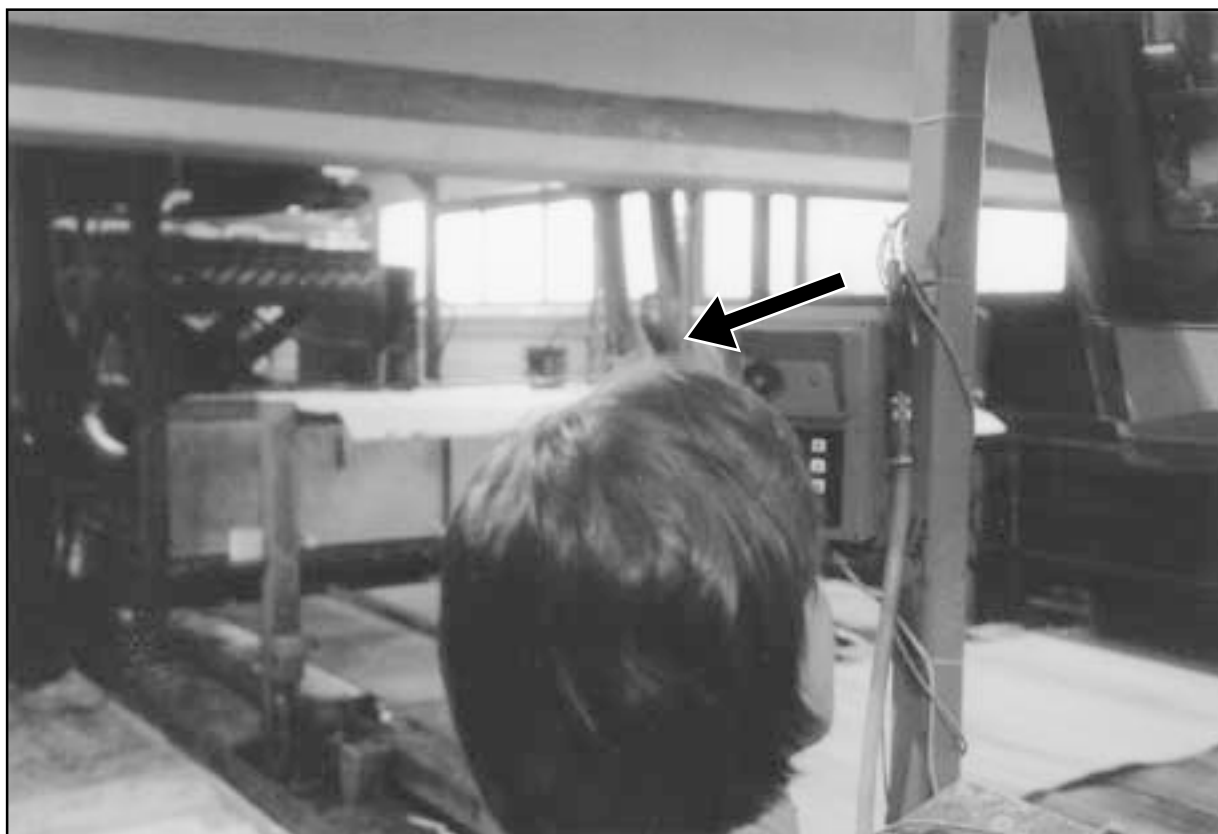
Kertomansa mukaan NN oli merkillä näyttänyt menevänsä linjalle. Hän luotti siihen, että oli tullut havaituksi. Operaattorin paikalta ja paikalle on huono näkyvyys esteiden takia (kuvat 3 ja 4).

Kuva 3. Lavastavan henkilön pää näkyvissä liimoittimen ilmanvaihtoputkien välissä.

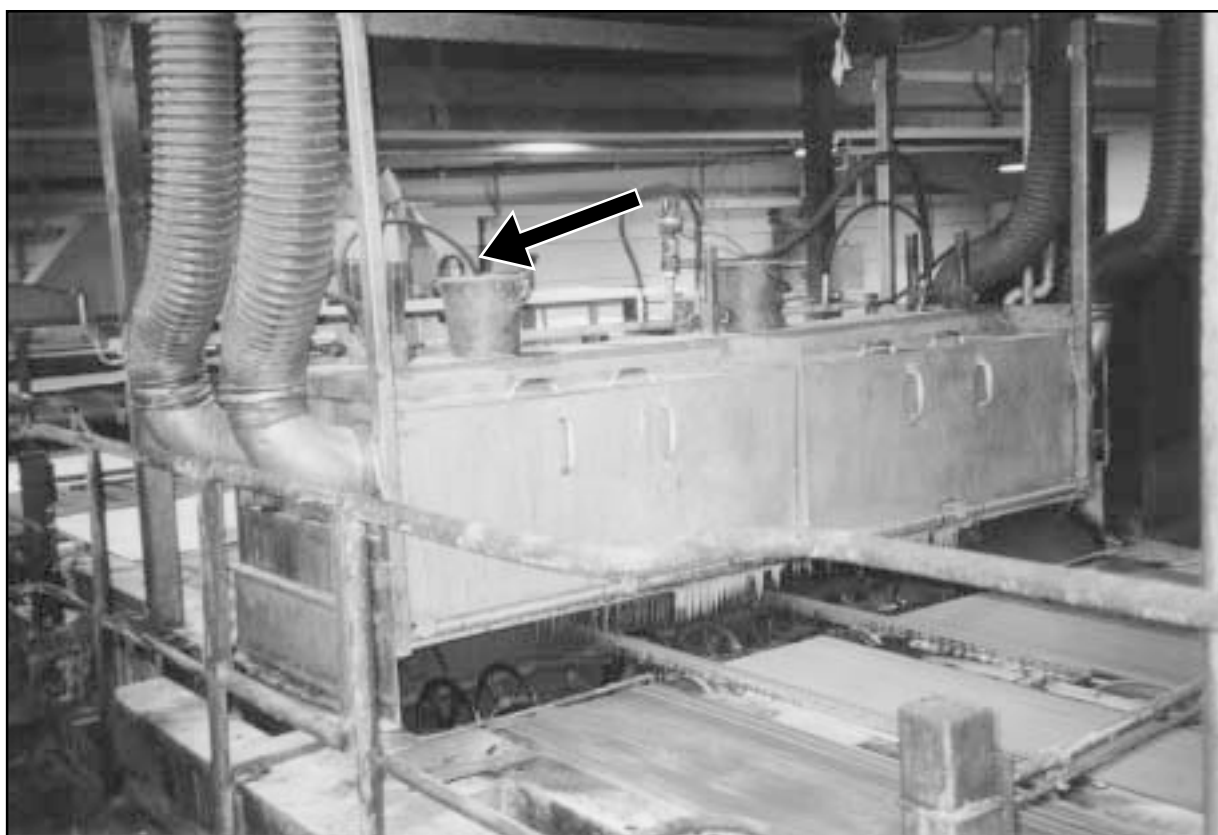
Kuva 4. Operaattorin pää näkyy liimoittimen takaa, portti ilmanvaihtoputkien kohdalla.
