Katastrofiluontoisten työtapaturmien tutkintajärjestelmä  
Työpaikkakuolemantapausten tutkinta

10.4.1989

26/88 Kuolemaan johtanut työtapaturma taakan pudotessa  
maalauslinjalta asentajan päälle.

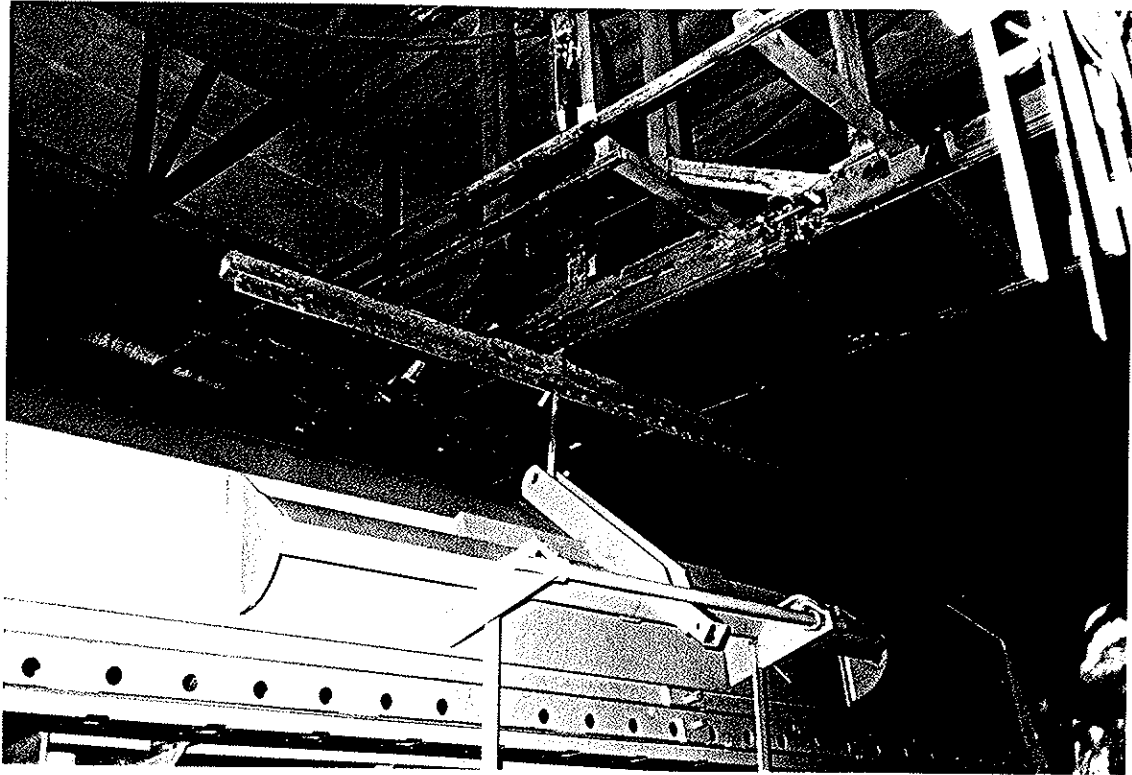
Radalta koneen kuoriosaa nostettaessa oli radalla aivan nostettavan osan vieressä maalamosta tulleita putkia.

Kuva 1. Maalattu koneen kuoriossa ylhäällä radalla

Radalle tulee järjestää sopivia pysäytyslaitteita, jotka estävät maalattavien osien pääsemisen liian lähelle toisiaan nostolaitteen vieressä.

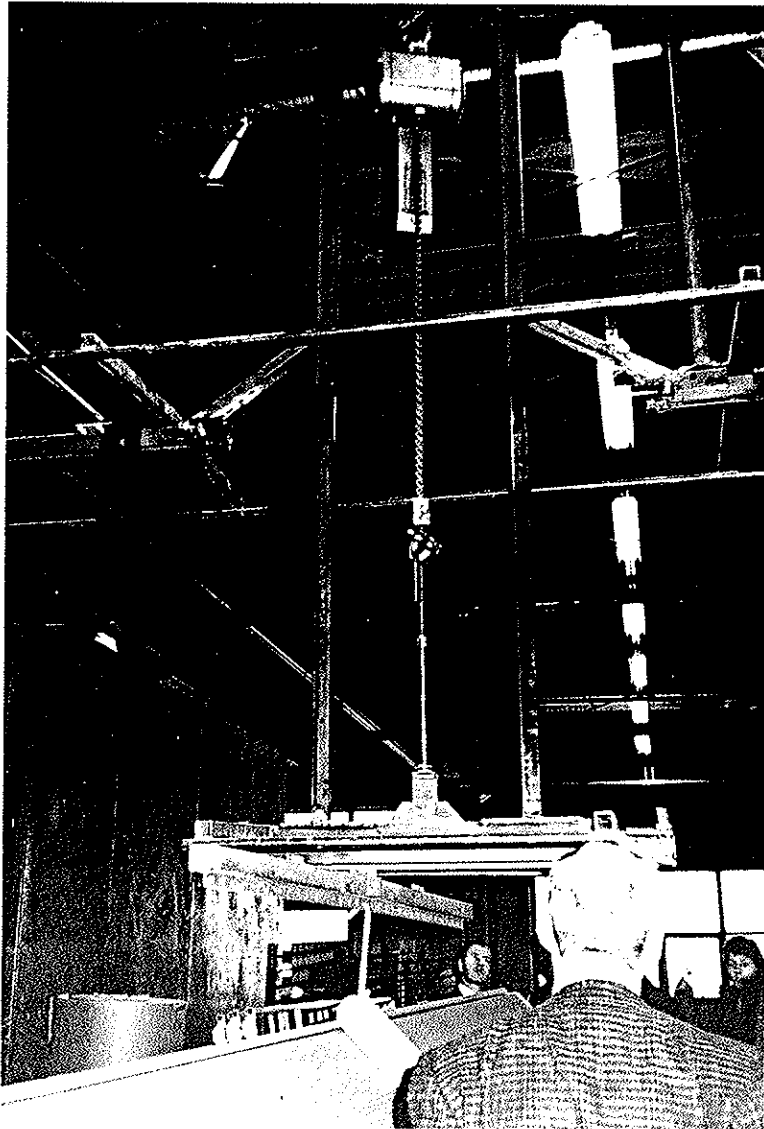
Koska tapauksella ei ollut silminnäkijöitä, on vaikea ehdottoman varmasti sanoa, miksi nostoapuvälineen nostosilmukka nousi ylös nosturin koukusta. Laskettaessa koneen runkoa on todennäköistä, että se on tarttunut kiinni radalla vieressä olleisiin, maalamosta tulleisiin putkiin. Alaslaskemista jatkettaessa on nostokettingit jääneet löysälle ja nosturin koukku on laskenut alas nostosilmukassa.

Kuva 2. Koneenosaa  
alas laskettuna

Nostettavien tai radalla siirrettävien taakkojen alle ei missään työvaiheessa saa mennä. Tätä seikkaa on korostettava työn opastuksen yhteydessä sekä harkittava maalausradan lähettyville sijoittaa asiasta muistuttavia kilpiä.

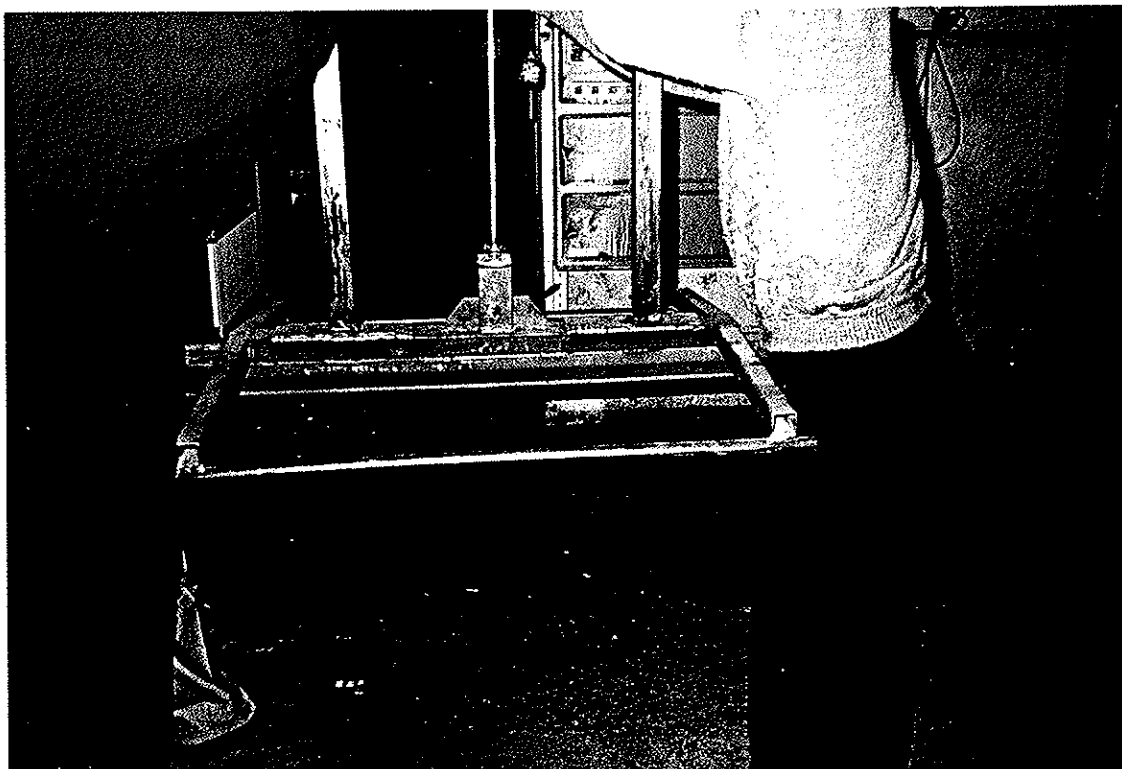
Kuva 3. Nostoapuvälineenä toimiva maalausradan osa

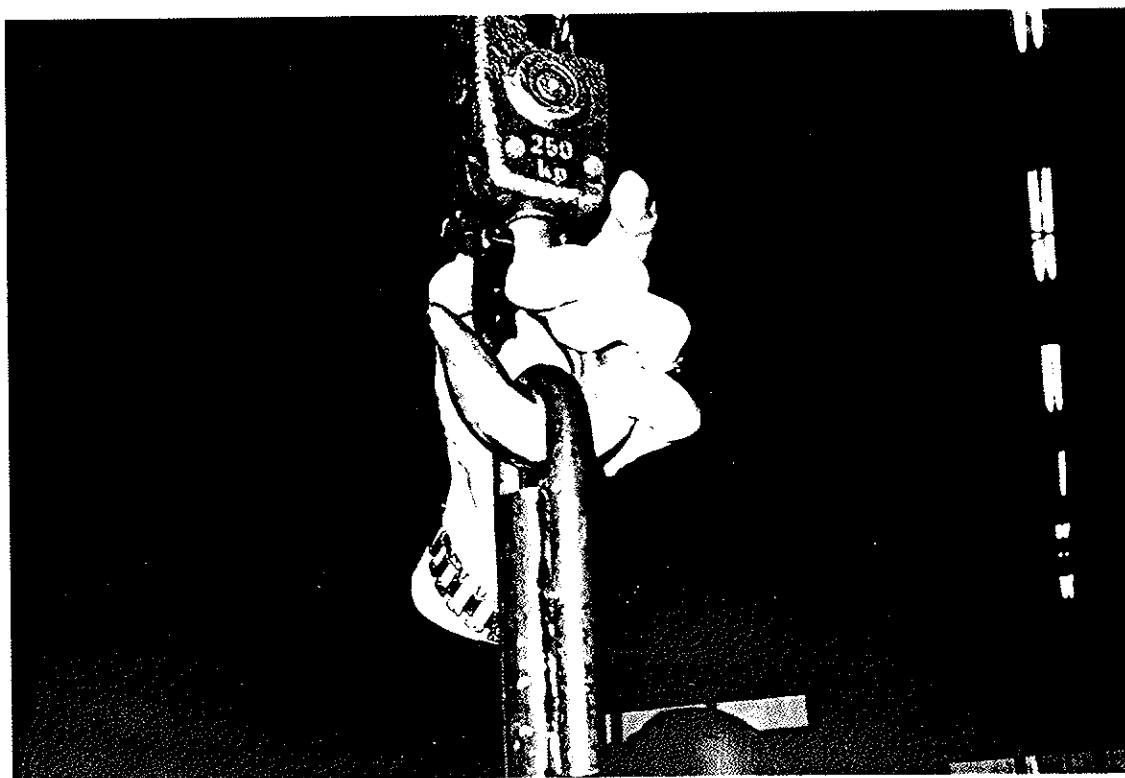
Tapaturman jälkeen nostolaitetta tarkasteltaessa todettiin, että nosturin koukun salvan jousena oli peltilevy. Levy oli murtunut. Murtumakohdan leikkauspinta oli yhdeltä osalta himmeä ja toiselta osalta kirkas. Tästä voidaan vetää se johtopäätös, että osa murtumasta oli vanhaa ja osa oli murtunut ilmeisesti tapaturman yhteydessä.

Nostosilmukan painaessa nosturin koukun salpaa vastaan on salpa pettänyt kohdasta, josta se oli jo osittain murtunut. Tällöin nostokoukun salpa on antanut periksi ja nostosilmukka on noussut pois nosturin koukusta.

Kuva 4. Nostokoukun lukitus

Nosturin koukun lukitus tulee varmistaa siten, että nostettavan taakan tai nostoapuvälineen nostosilmukka ei voi nousta pois koukusta. Tässä tapauksessa nosturia käytetään taakkojen laskemiseen alas maalauslinjalta, joten nosturin koukun voi kiinnittää pysyvästi nostoapuvälineen silmukkaan. Tämä toimenpide on työpaikalla jo suoritettu.

Samalla tulee varmistaa, että kaikkien työpaikalla käytettyjen hallinostureiden koukkujen lukitus on ehjä ja estää nostosilmukan nousemasta pois koukusta. Koukut on aika ajoin tarkistettava mahdollisten murtumien varalta.
