# TOT-RAPORTTI

## YTOT 4/00

### Yrittäjä jäi tuelta pudonneen pakettiauton jarrurummun alle

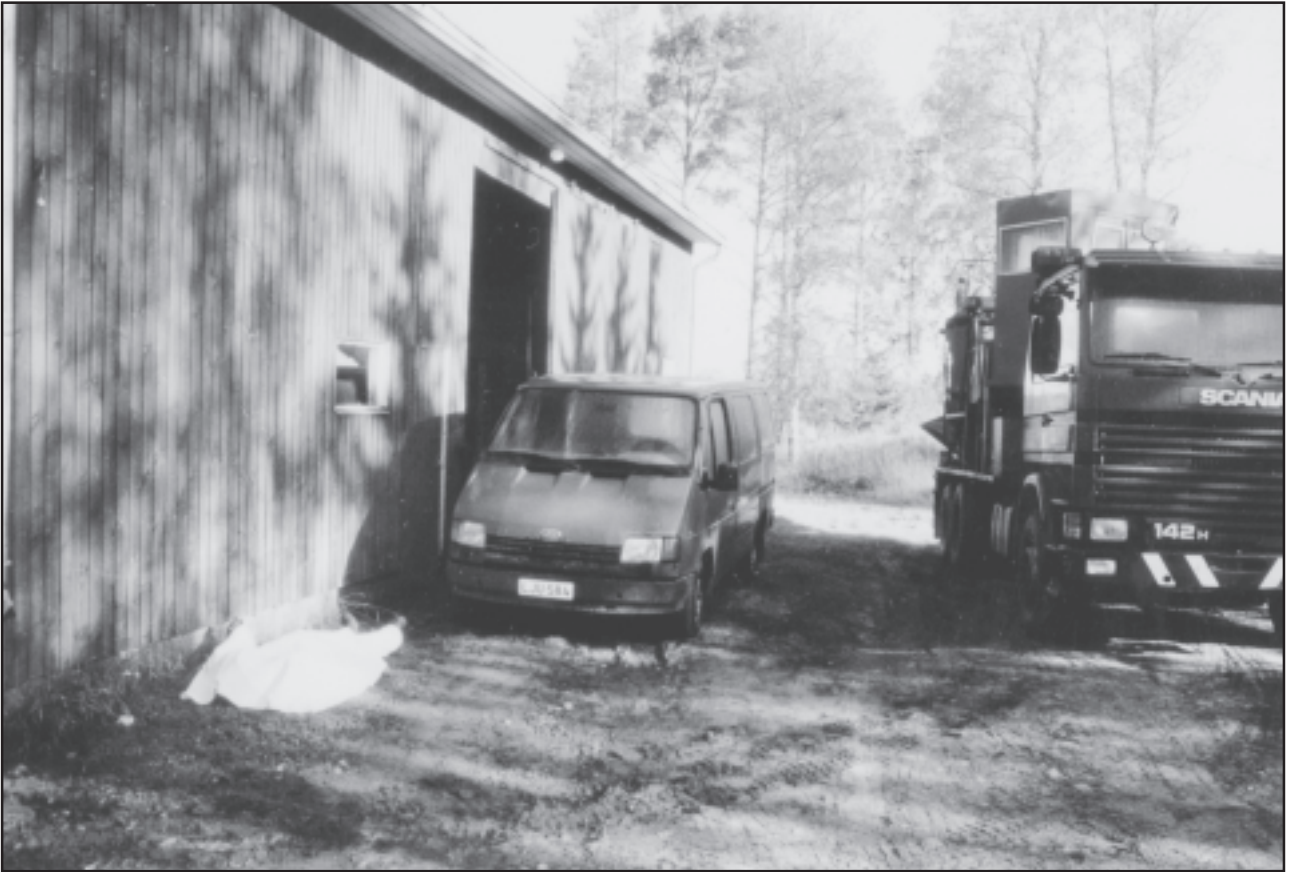
NN:llä oli päässä hitsauskoppa ja sen alla lakki. Rintakehä oli painunut sisään kohdalta, johon auton jarrurumpu vastasi. Autoa oli hitsattu lokasuojan kohdalta ja hitsauslaitteet olivat varaston ovella, josta letkut tulivat työkohteeseen (kuvat 1 ja 2).

Hitsauksen ajaksi käytetty tuenta ja kaksi lan-kunpätkää pullotunkin alla oli erittäin epävakaa.

**Kuva 1. Oikea takapyörä oli hallin oven kohdalla.**

Jouduttaessa työskentelemään ylösnostetun auton tai työkoneen alla, on varmistettava mekaanisilla tuilla, että nostettu laite pysyy ylhäällä. Tällöin on otettava huomioon työn aiheuttamien sivuttaisvoimien vaikutukset.

Tukien alustan on oltava tasainen, tarvittaessa on käytettävä alla riittävän kantavaa ja jäykkää levyä.

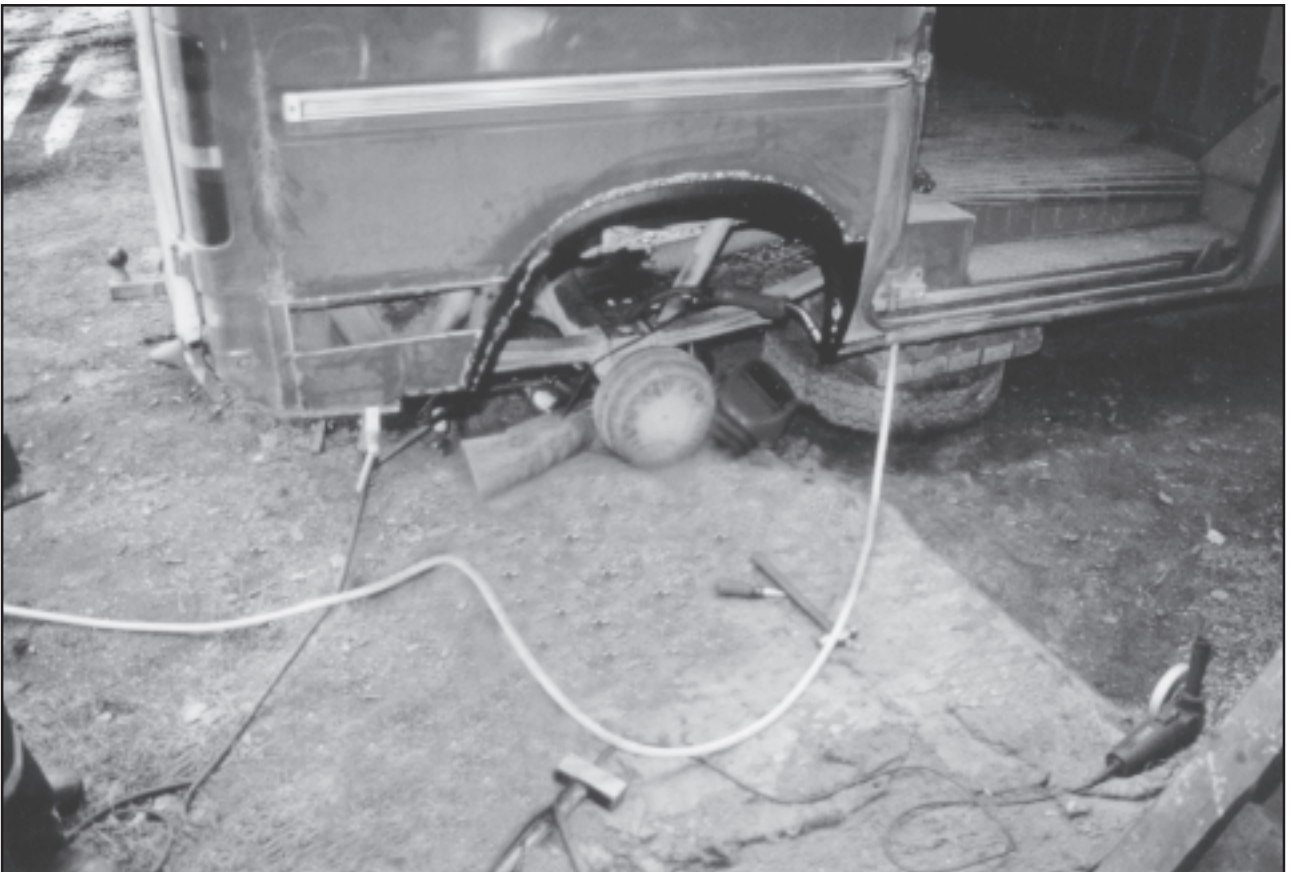
NN löydettiin (naapuri) Ford Transit –paketti-auton oikean takapyörän kohdalta. Jarrurumpu painoi rintakehän vasemmalle puolelle. Autosta oli irrotettu oikea takarengas, joka oli auton alla. Tunkki oli kaatuneena NN:n oikealla puolella ja ilmeisesti se oli ollut kahden viitosparrun päällä pystyssä, josta oli kaatunut oikealle. Vieressä oli vielä toinen tunkki, jolla autoa oli nostettu alkuun. Nostovaran loppumisen jälkeen alle oli asetettu parrut, joiden päältä todennäköisesti autoa oli saatu nostettua ylemmäksi kaatuneella tunkilla.

**Kuva 2. NN puristui rintakehästä jarrurummun alle.**

Auton alle ei mennä työskentelemään silloin, kun sen putoamisen vaaraa ei ole estetty asianmukaisella nostimella, mekaanisilla tuilla tai muilla vastaavilla laitteilla. Auton huoltotöiden mahdollistamiseksi tarpeellisten nostojen suorittamiseen käytetään asianmukaista hallitunkkia, jolloin nostotyön mahdollistamiseksi henkilön ei tarvitse mennä auton alle.
