Katastrofiluontoisten työtaturmien tutkintajärjestelmä  
Työpaikkakuolemantapausten tutkinta

11.4.1989

27/88 Autonkuljettajan kuolemaan johtanut työtaturma siiloaseman  
kaaduttua kuorma-auton ohjaamon päälle

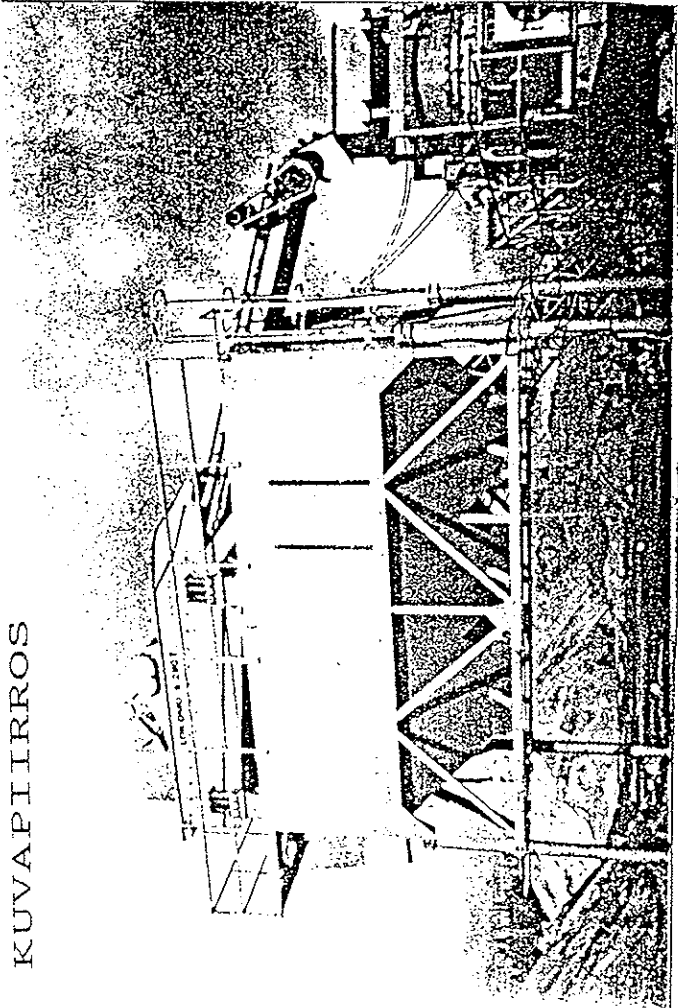
KUVA 1. ALUSPALKIN JA TUKIJALKOJEN MITAT

Täryseula aiheuttaa tärinää, joka jäykässä rakenteessa siirtyy tukijalkoihin (kuvat 1 ja 2).

Ilmeisesti juuri siilon alle tarvittavan ajokorkeuden vaatimuksesta oli molempien tukijalkojen alle asennettu kaksi 0,5x0,5x3,6 m mitoiltaan olevaa betonipalkkia. Tukijalkojen ja palkin välissä oli teräslaatat (piirroksat 1 ja 2). Siilon tukijalkojen ulkomitan leveys oli 3,5 m, joten keskeisesti asennettuna palkin pään ja tukijalan ulkoreunan etäisyys oli 50 mm. Tukijalat lepäsivät vapaasti painollaan teräslaattojen ja betonipalkin päällä.

Tukijalkojen alle asennettavien alusanturoiden tulee olla riittävän leveät, niiden tulee kestää rakenteiden painon ja tärinän aiheuttamat kuormat ja varustetut esim. sellaisilla kiinnityksillä, jotka luotettavasti estävät tukijalan luisumisen pois tueltaan.

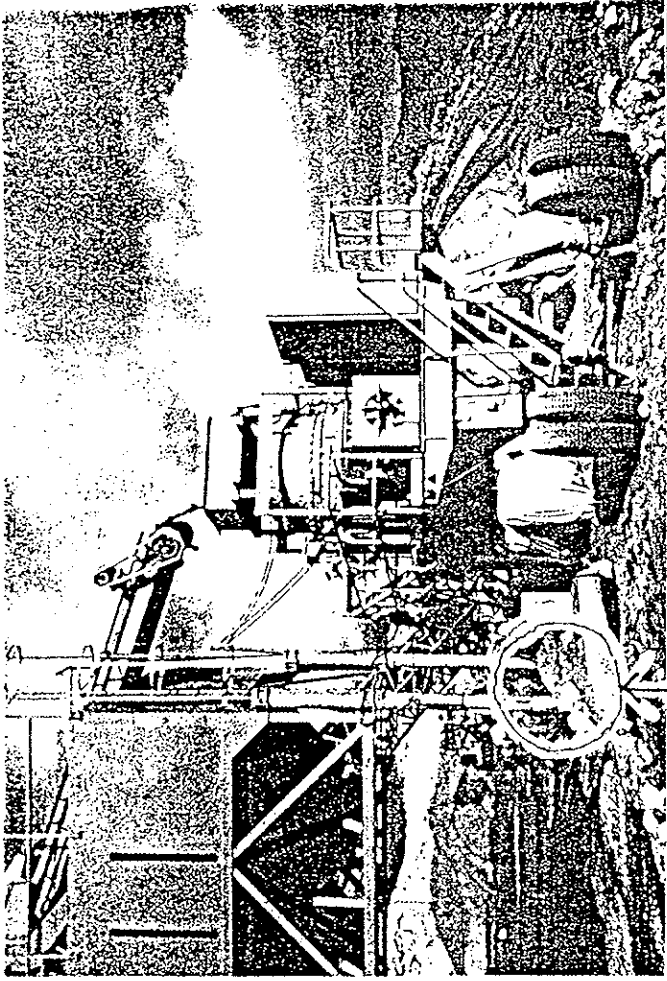
KUVA 2.

ALUSPALKIN SIJAINTI

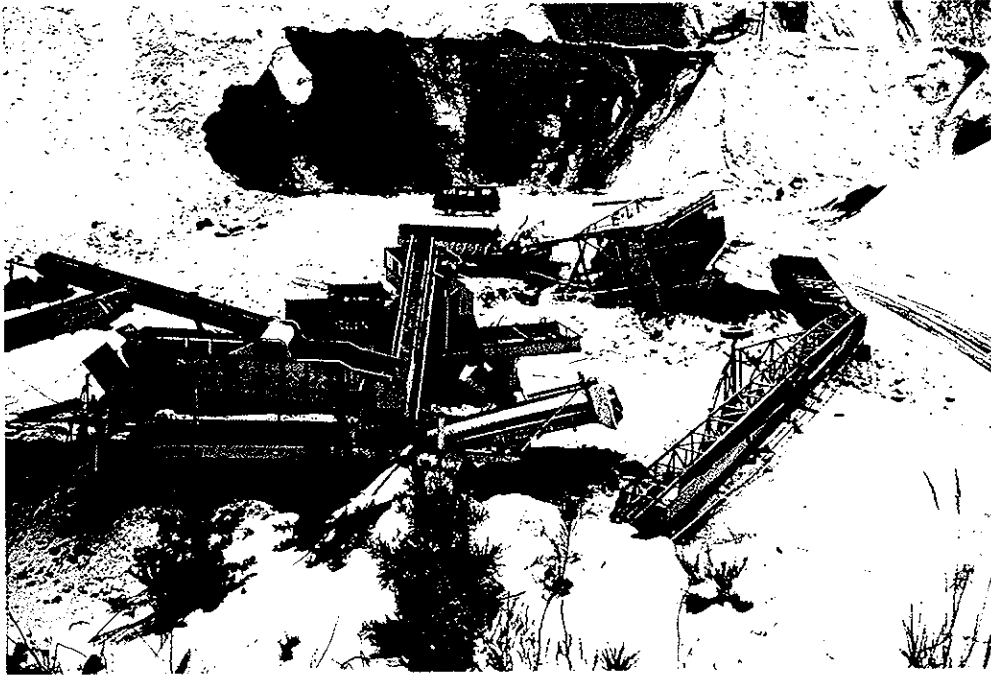
Tärinän seurauksena tukijalka on liikkunut pois betonipalkin päältä, pudonnut maahan 0,5 m ja aiheuttanut muiden tukijalkojen murtumisen.

Siiloasema kaatui kuorman täyttösuuntaan päin ja osa rakenteista murskasi kuorma-auton ohjaamon.

Siiloaseman tukijalkoja ei oltu esim. kiinnitetty anturaan, jolloin jalka (tai jalkoja) pääsi tärinän vaikutuksesta putoamaan alustaltaan (kuvat 3 ja 4). Anturat eivät olleet siilon valmistajan ohjeiden mukaisia (piirros 3). Anturoissa olisi pitänyt olla mm. syvennykset, joihin tukijalat asennetaan.

Kuva 3. Yleisnäkymä sortumasta.

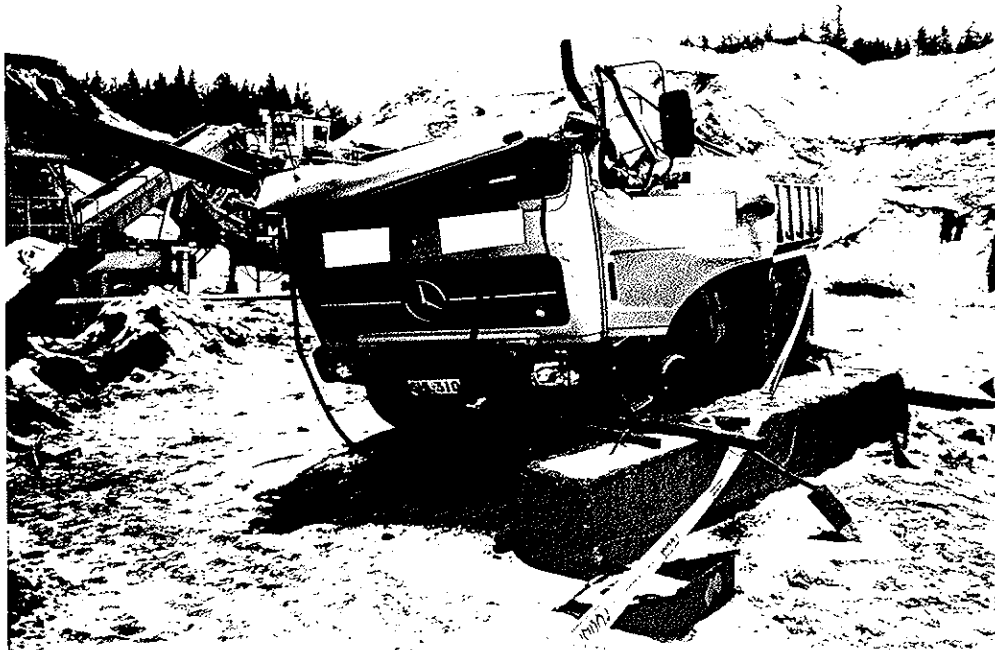
Kuva 4. Kuorma-auton murskaantunut ohjaamo
