**TUTKIEN  
TURVALLISUUTTA  
VUODESTA 1985**

**20/96**

## Tienrakennus

# TOT 20/96

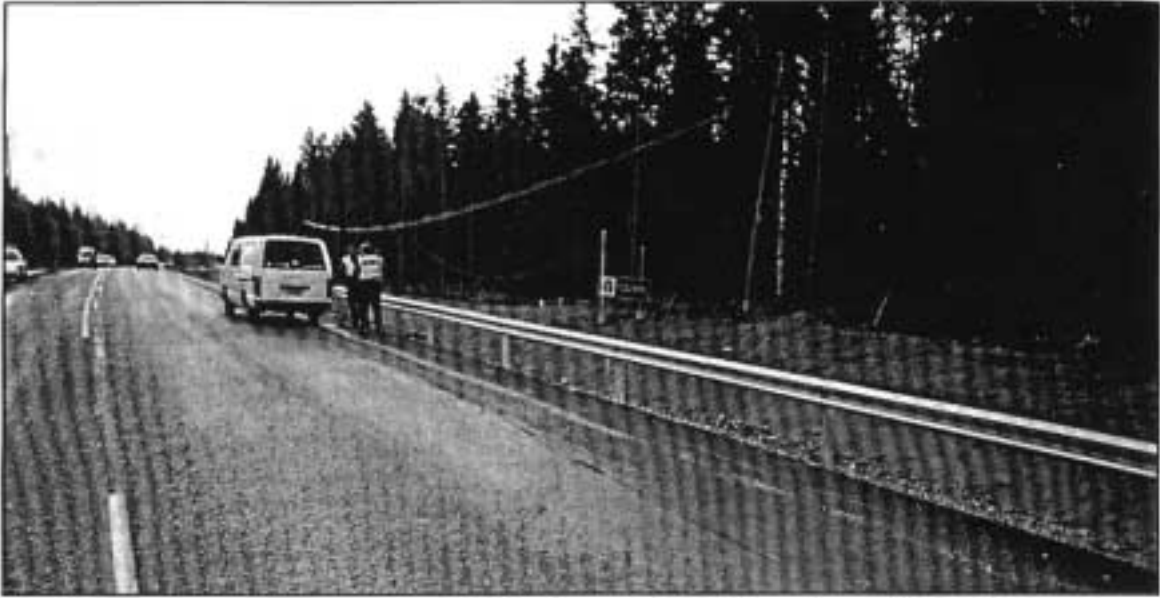
Onnettomuusajoneuvon kuljettaja MM ajoi tilanteeseen nähden liian suurella ajonopeudella eikä siksi kyennyt tekemään tarkkoja havaintoja edessä olevista liikennejärjestelyistä.

Juuri ennen onnettomuutta MM keskittyi kertomansa mukaan havaintojen teon kannalta ratkaisevalla hetkellä auton aurinkolipan säätämiseen. Hän oli havainnut 50 km/h:ssa osoittavan nopeusrajoitusmerkin, päällystyskoneen ja tien reunassa olleet ihmiset. Hän ei ollut kuitenkaan havainnut lainkaan NN:ää, joka seiso keskellä ajokaistaa.

Kuva 1. Yleiskuva onnettomuuspaikasta. Taustalla MM:n ajama pakettiauto, joka on 5 m pysähtymispalkastaan taaempana.

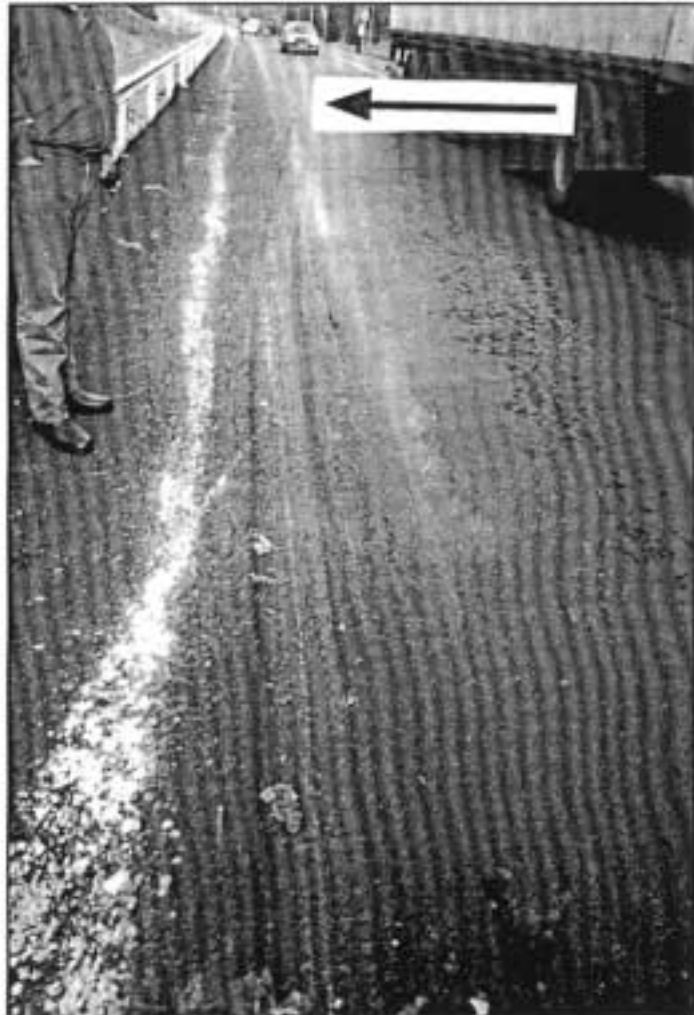
Kuva 2. MM:n raahautumisjäljet asfaltilla. Nuoli osoittaa törmäyskohtaa.
