# Työpaikkaonnettomuuksien tutkinta (TOT)

**2/96**

## Maanrakentaminen

Kaivinkoneenkuljettaja hukkui jään peittäessä ja telakaivurin kaaduttua lampeen vasemmalle, ohjaamon oven puoleiselle kyljelleen

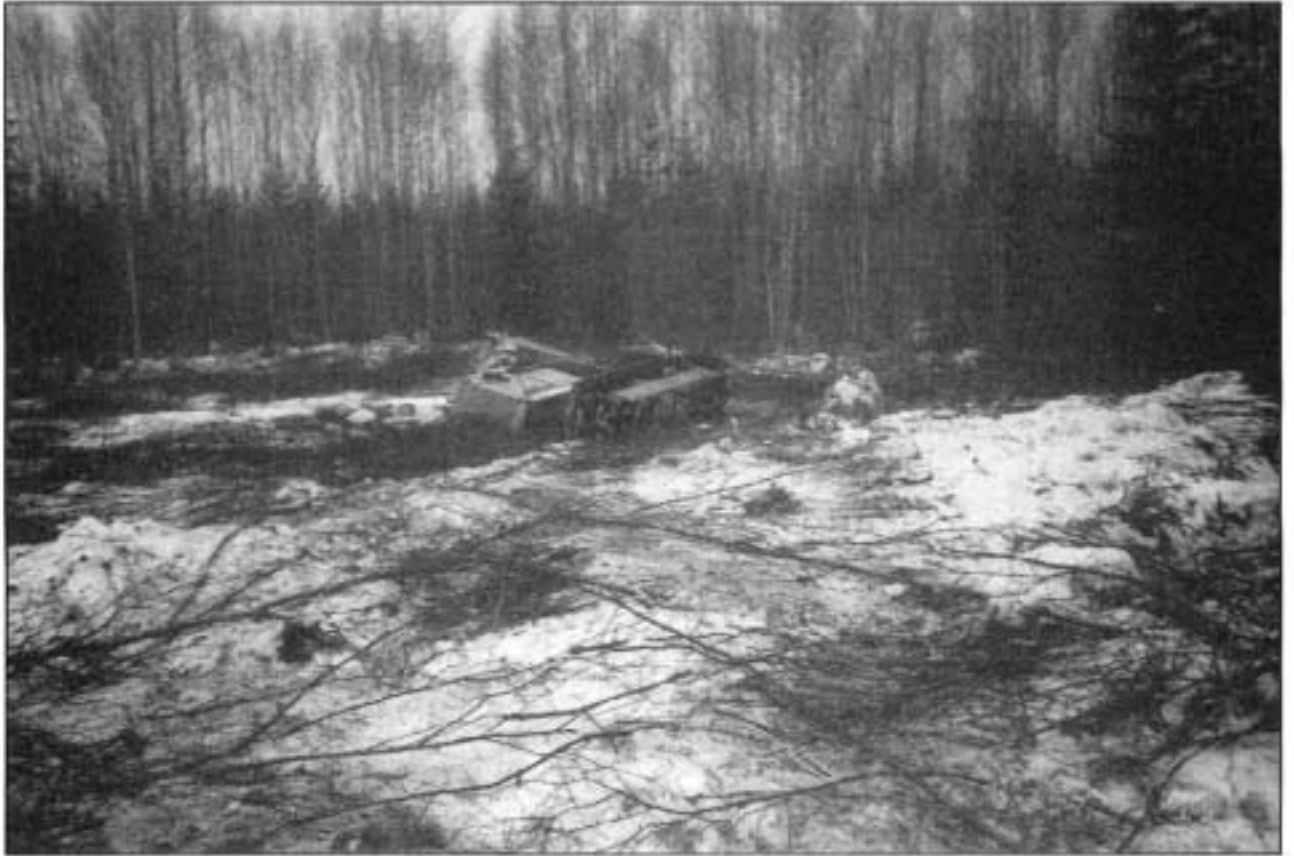
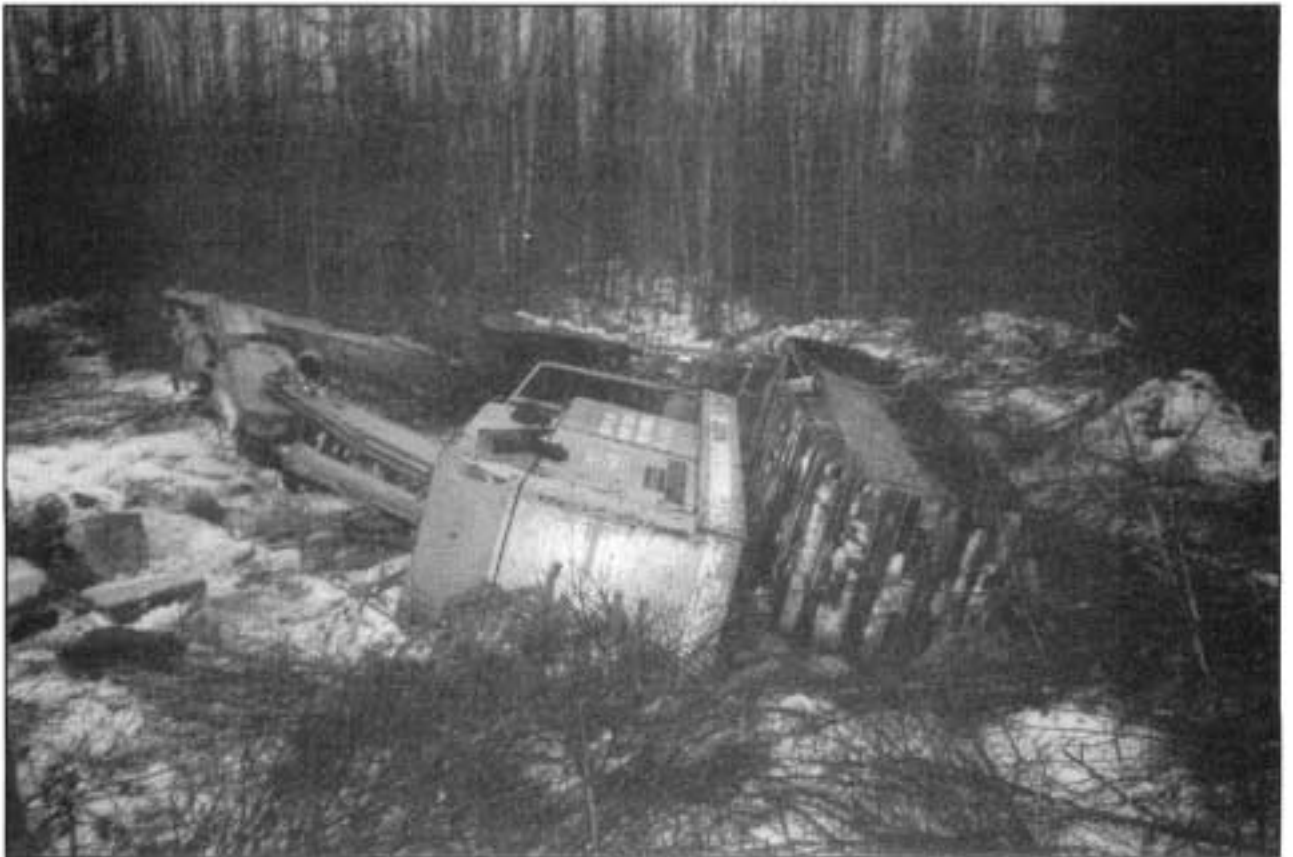
Samalla kaivinkone kaatui vasemmalle kyljelleen ja kuljettajan ohjaamo ovineen hävisi näkyvistä jään ja veden alle. Tapahtuma oli hyvin nopea.

K.K:n paikalle hälyttämä kunnan pelastuslaitos sai N.N:n ylös noin kahden tunnin kuluttua (kuvat 1 ja 2).

N.N:lle tuli arviointivirhe ajaessaan lammen rantaan. Kaivinkoneen vasen tela kulki noin metrin jään päällä.

Jään heikkous oli tiedossa. Lampi tarkastettiin useaan kertaan rannalla kiertäen; jään ja kovan maan rajaa ei kuitenkaan merkitty.

Kuva 1 ja 2. Kaivinkone kaatuneena vasemmalle kyljelleen.

Vastaavissa kohteissa, erityisesti lumisissa ja jäisissä olosuhteissa, tulee kaivinkoneelle sopivat kohdat merkitä kiinteällä maalla selvästi.

Kaivinkoneen ohjaamo tulisi varustaa kattoluukulla, jolloin sen kautta pelastautuminen olisi mahdollista mikäli kattoluukku jäisi vedenpinnan (ja jään) yläpuolelle.
