YRITTÄJÄ HUKKUI KULJETTAMANSA KAIVUKONEEN PUDOTTUA JÄIDEN LÄPI

Yrittäjä ajoi maaliskuun loppupuolella kaivukonetta (kaivinkone) merialueen saaristossa saaresta jäätä pitkin mantereelle. Hän ei ajanut jäätietä pitkin, hänen ajettua noin 500 metriä jää petti kaivukoneen telaketjujen alla ja kaivukone upposi n.13 metrin syvyyteen. Uppoamiskohdalla jään paksuus oli noin 30 cm, mutta jää oli jo haurastunutta. NN löydettiin hukkuneena.

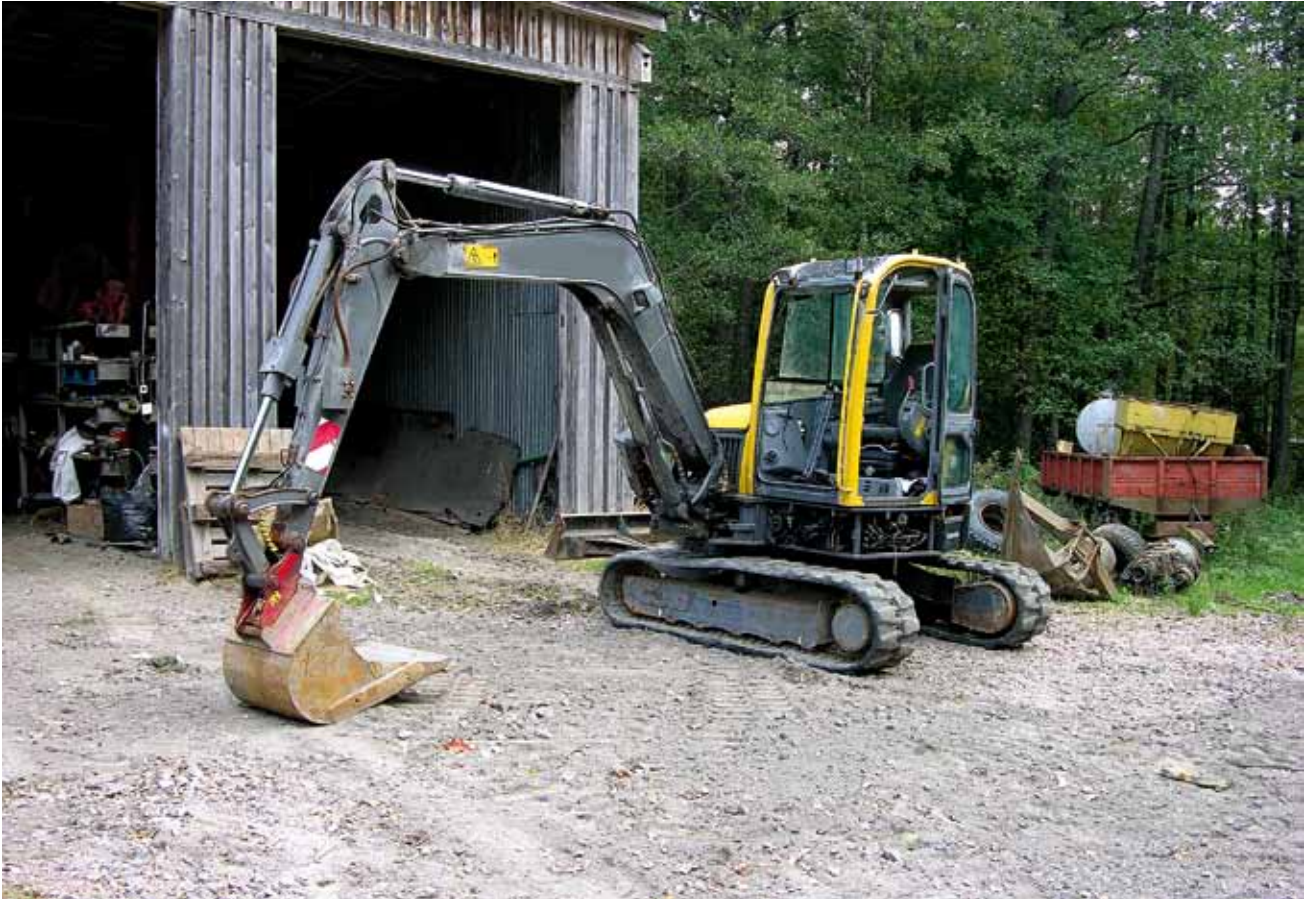
Kuva 1. Merestä nostettu kaivukone onnettomuuden jälkeen (puhdistuksen ja huollon jälkeen).

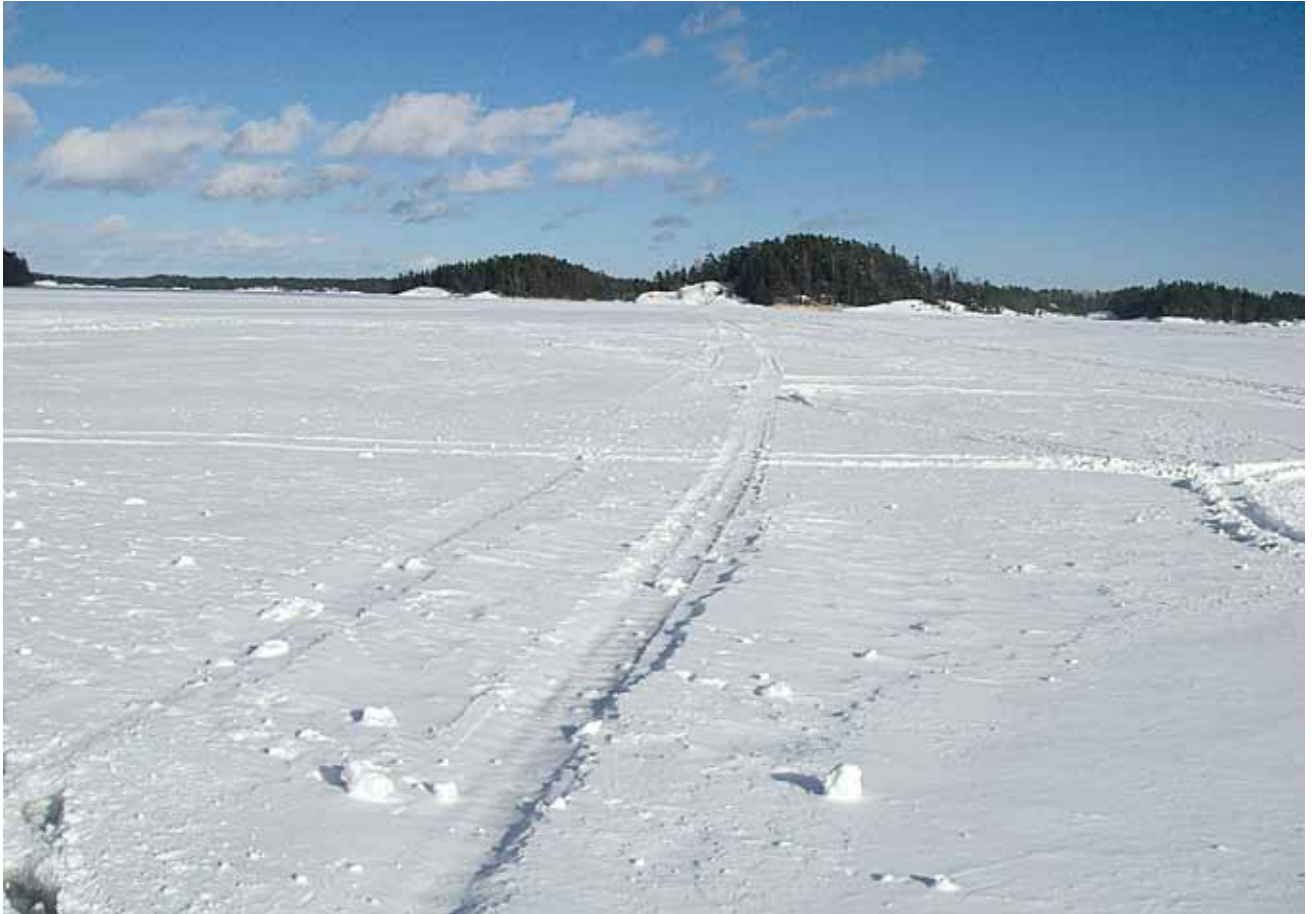
Kuva 2. Kaivukoneen tasaisesti kaartavat telaketjujen jäljet jäällä uppoamispaikalta kuvattuna.

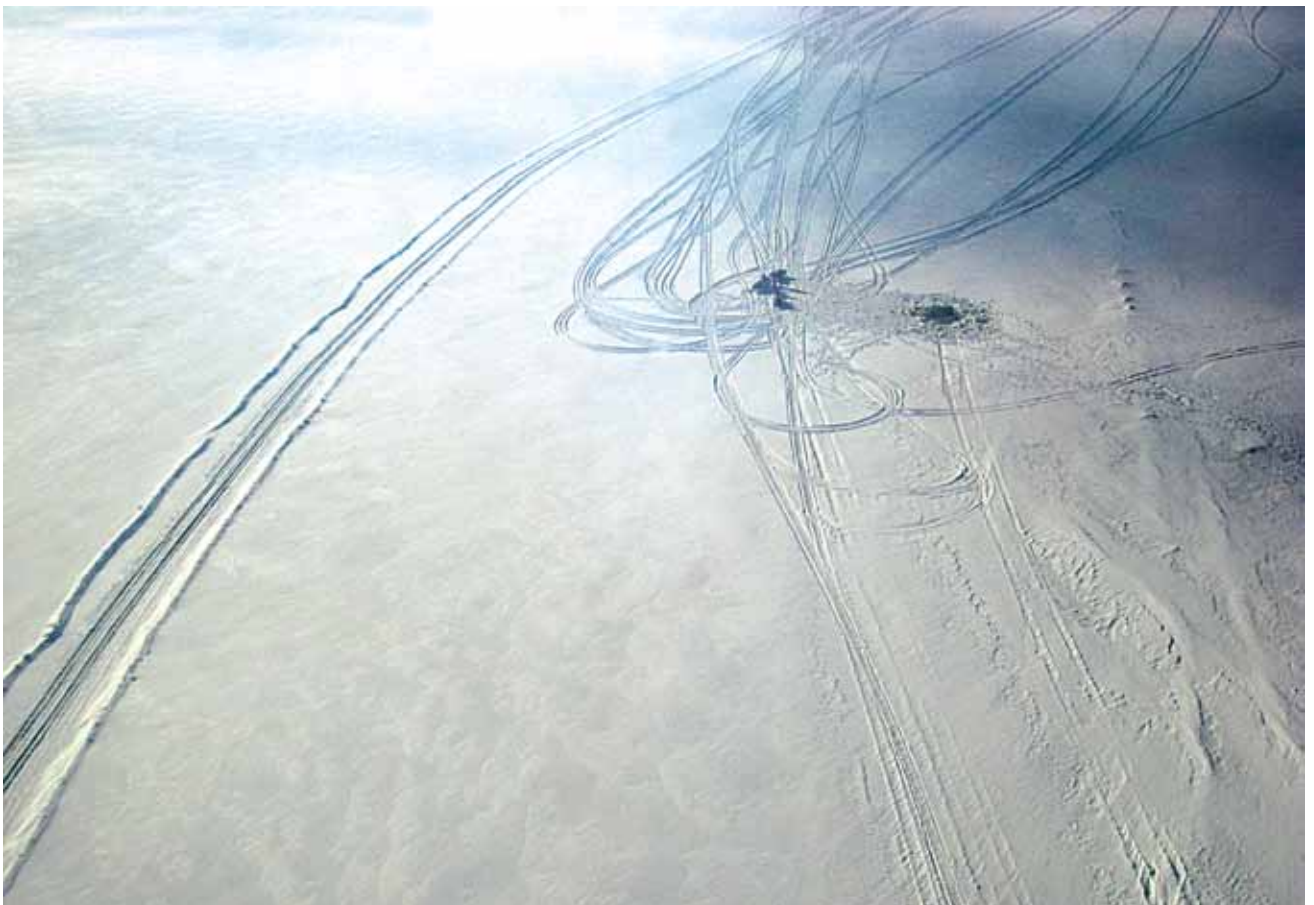
Kuva 3. Uppoamiskohta kuvassa oikealla, vasemmalla kulkee NN:n jäädyttämä jäätie. Kuvassa näkyy myös avantoon päättyvät kaivukoneen jäljet (kuvan oikeasta alakulmasta ylöspäin).

Kulkureitin vieressä kulki NN:n tekemä, n. 4 km pitkä jäädytetty jäätie. NN ei ajanut jäätietä pitkin. Jäätien kohdalla jään paksuus oli n. 60 cm.

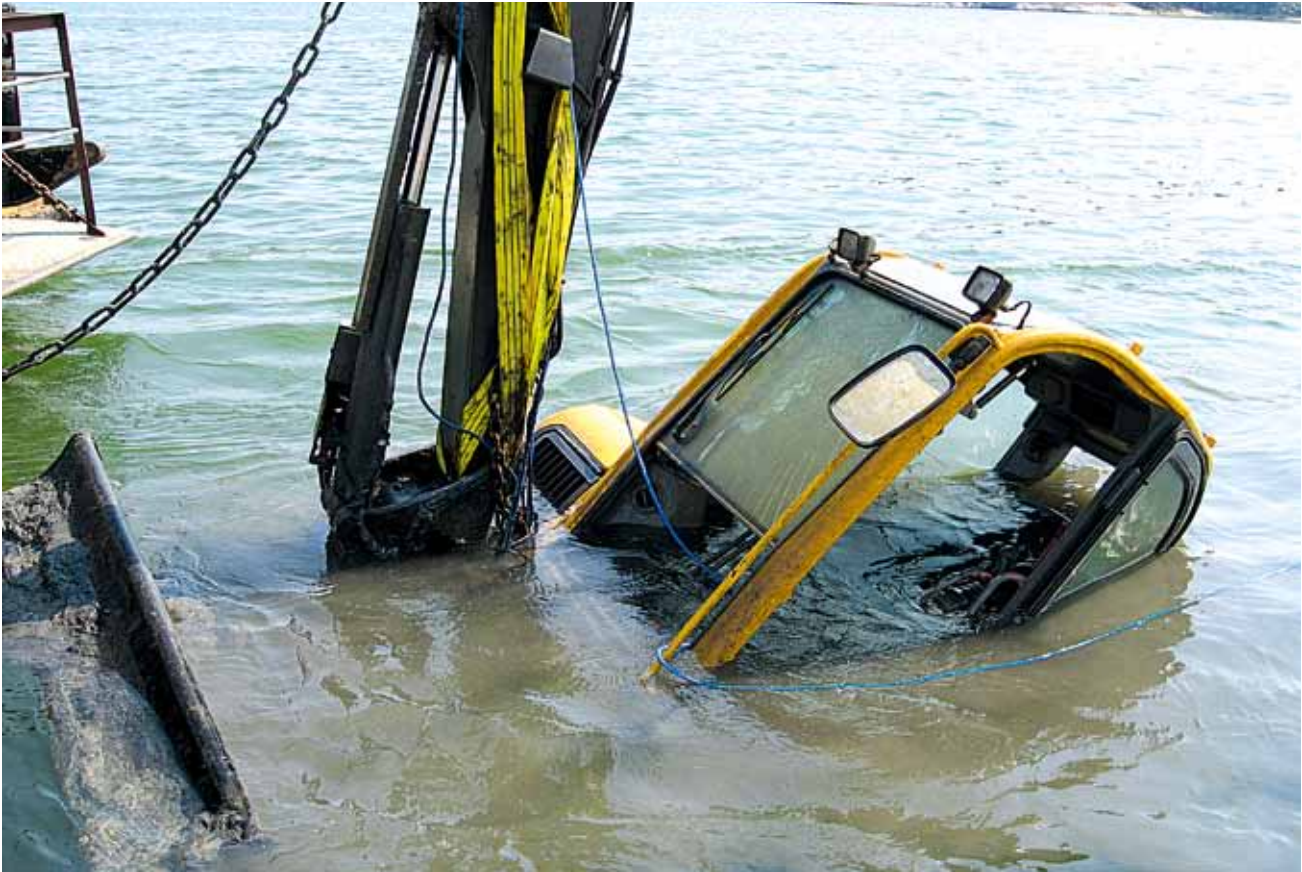
Kuva 4. Kaivukoneen nosto (huomattavasti tapaturmaa myöhemmin). Kaivukoneen ikkuna rikkoutui nostettaessa. Kuvasta näkyy, että NN on vetänyt penkin vieressä oven puolella olevan punaisen kahvan itseään kohti aikomuksenaan tulla ohjaamosta pois.

NN on vetänyt penkin vieressä oven puolella olevan punaisen kahvan asentoon joka katkaisee hydrauliiikan. (Kahvan vetämisen jälkeen mahtuu myös helpommin ulos ohjaamosta, sillä NN oli ruumiinrakenteeltaan suurikokoinen). NN todennäköisesti poistui itse ohjaamosta. Rajavartiolaitoksen sukeltaja löysi NN:n kuolleena avannon reunan läheltä, jään alta.

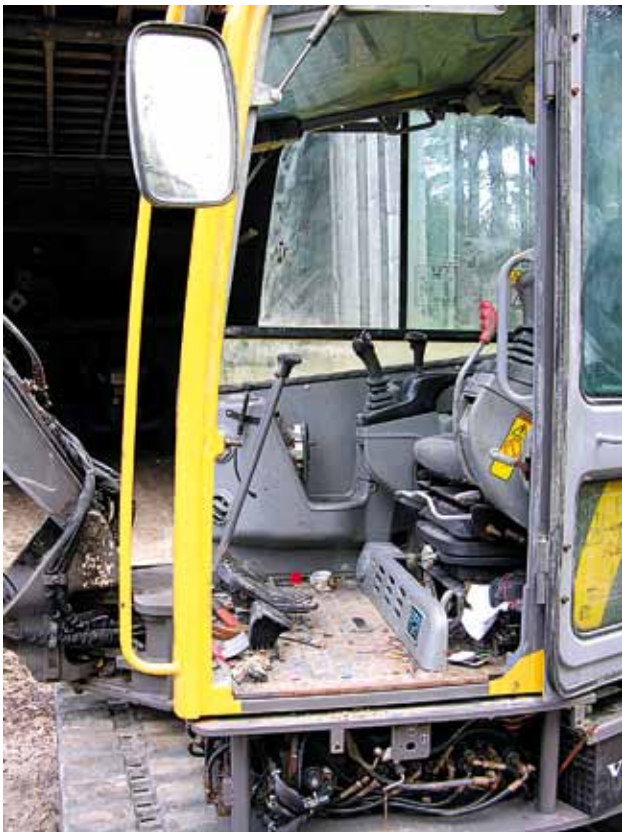
Kuva 5. Lähikuva ohjaamosta. Lavastetussa kuvassa näkyy kahvalla oven edestä nostettu sivukonsoli.
