TVL
TOT-TUTKINTA

TOT 20/10

TYÖNTEKIJÄ JÄI KAATUNEEN KULJETUSRULLAKON ALLE

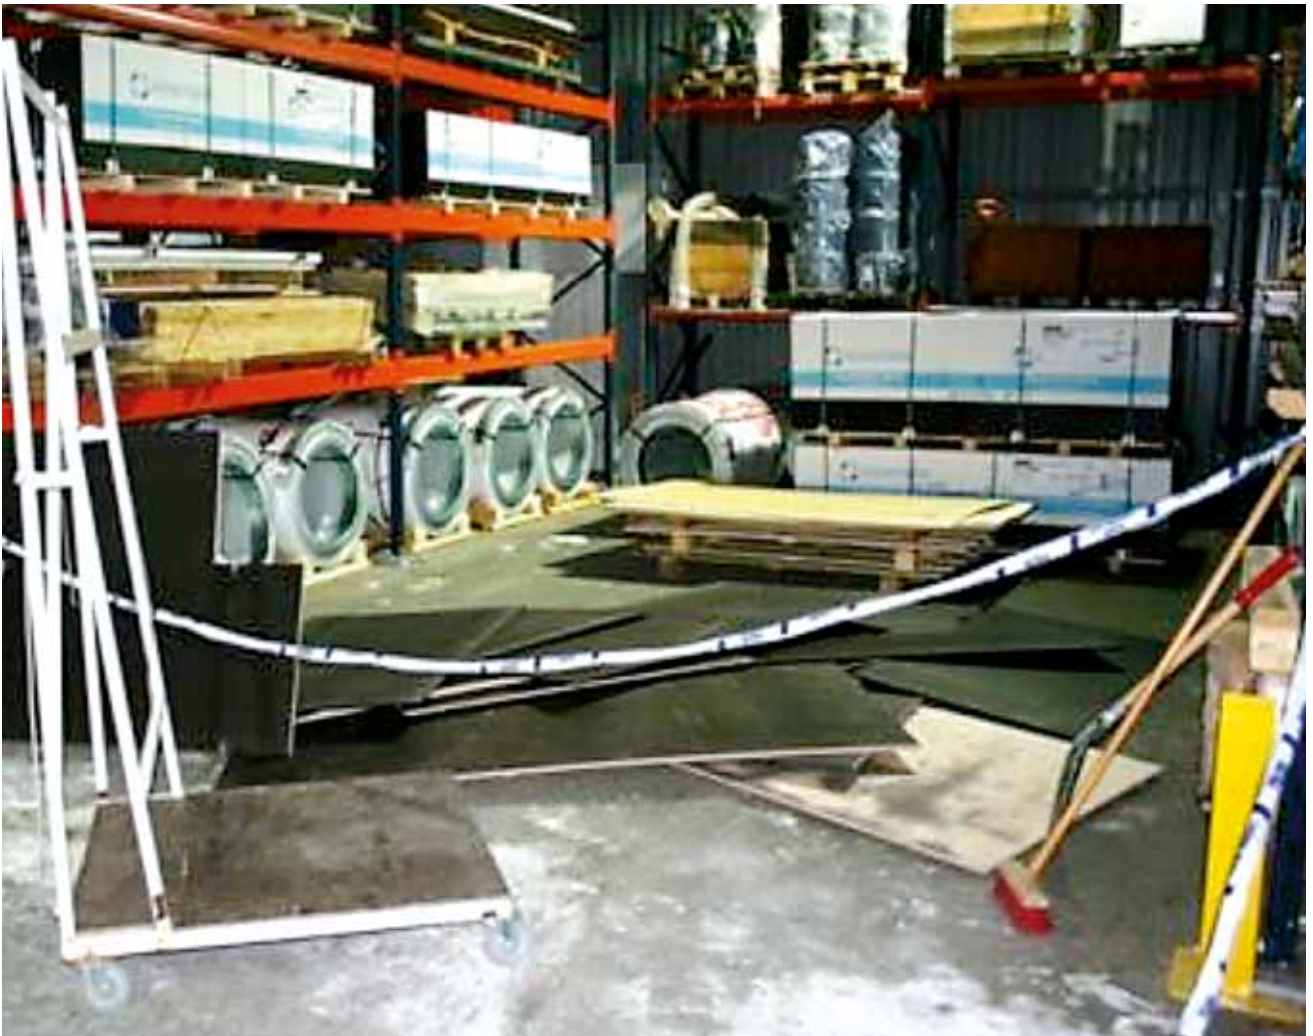
Työntekijä NN (50 v.) oli iltavuoron päättyessä päättänyt lähteä hake-
maan vanereita sahaushallilta valmiiksi aamuvuoroa varten. Hän vei
kuljetusrullakon lastausovesta ulos. NN:n käsitellessä rullakkoa pi-
halla se kaatui hänen päälleen. Kuormatun rullakon runkorauta osui
NN:n ohimon kohdalle. NN kuoli.

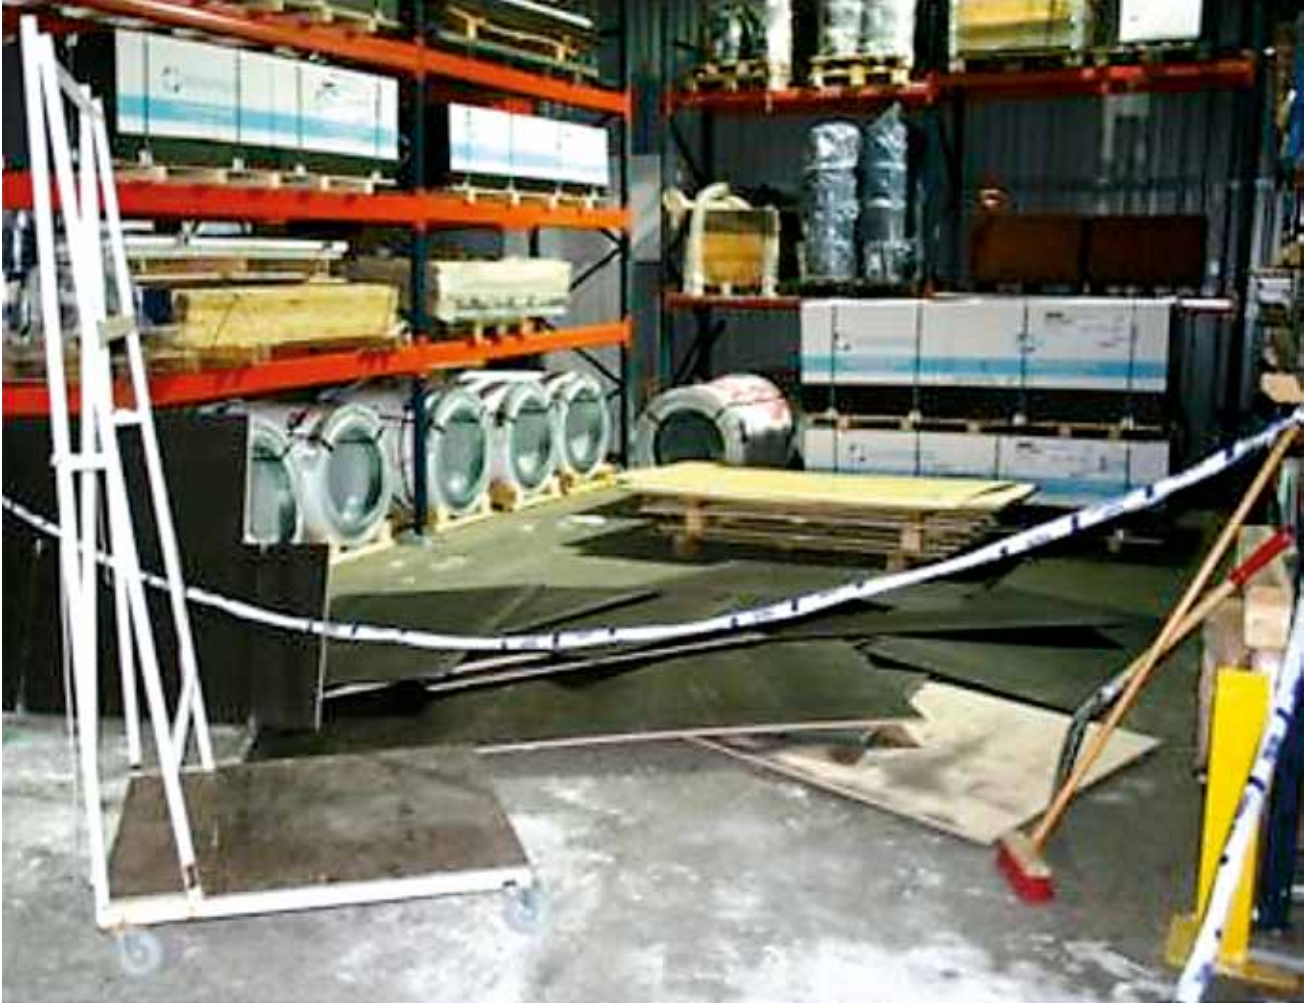
Kuva 1. Tapaturmassa kaatunut kuljetusrullakko tapaturman jälkeen.

Sahatut 12 ja 15 mm paksuiset vanerilevyt olivat kuljetusrullakossa nojallaan tukikehikkoa vasten ja ne oli sidottu rullakkoon nailonvahvisteisella narulla. Levyt olivat erikokoisia – pisimmät 230 cm:n pituisia. Levyjen yhteispaino oli 367 kg. Kuljetusrullakko oli metallirunkoinen ja nojatukikehikon korkeus maasta oli 220 cm. Rullakon pohja oli 110 x 100 cm. Rullakon pohjassa oli 4 kovamuovipintaista kääntyvää pyö-

rää, joiden halkaisija oli 12 cm. Rullakko oli ollut pitkään käytössä ja se oli yrityksen omaan käyttöön valmistettu. Tuotekilpiä ja merkintöjä sallitusta kuormasta rullakossa ei ollut. Rullakon kuorma oli vajaa, minkä vuoksi rullakon painopiste oli lähellä tukikehikon puoleisia renkaita.

Rullakko (110 x 100 ja korkeus 220 cm) oli rakenteeltaan vain yhdellä rungon toiseen päähän sijoitetulla nojatuella varustettu, joten vajaan ja korkealla vanerilevykuormalla painopiste on lähellä nojatukikehikon puoleisia pyöriä. Rullakon toisessa päädyssä ei ollut vastapainoa vajaan kuormalle. Rullakon pyörät olivat 12 cm halkaisijaltaan ja kovamuovipintaiset, joten pyörät eivät ylitä helposti esteitä.

Rullakossa ei ollut merkintöjä suurimmasta sallitusta kuormasta (mitat ja paino). Rullakolla ei ollut huolto- tai tarkastusohjelmaa.

Kalteva alusta, rullakon vetäminen, etupainoinen korkea kuorma ja kuormatun rullakon liike-energia tekivät rullakosta epävakaa. Rullakon etureunan suhteellisen pienikokoiset pyörät saattoivat osua esim. jääpaakkuun tai pieneen kiveen. On myös mahdollista, että rullakon pyörä on jumittunut tai pyörät ovat kääntyneet muusta syystä, esim. jos NN on yrittänyt pysäyttää rullakon kiepauttamalla etupyörät nopeasti poikittain. Rullakko kaatui.

Levyäisten kappaleiden kuljetukseen tarkoitettuun kuljetusrullakkoon voidaan tehdä nojatuki keskelle tai useampia nojatukia, jotta saadaan kuormatun rullakon painopiste tukipinta-alan keskelle. Rullakon pohjan rungon tulisi olla mitoitettu suhteessa kuormattavien levyjen mittoihin ja kuorman korkeuteen. Tarvittaessa rullakon pohjaan voidaan kiinnittää lisämassaa, esimerkiksi epäsymmetrisen kuorman vastapainoksi.

Mikäli levyjä on tarkoitus siirtää vain alhaalta nostavalla trukilla, ei kuljetustelineessä tarvita pyöriä alla. Rullakoiden pyörät voi sijoittaa myös ulommas yli pohjan ulottuvien runkopalkkien tai tukivarsien päähän, jos pyörät rullakon pohjaan asennettuna rullakosta ei tule tarpeeksi vakaa. Raskaita kuormia siirrettäessä suuremmat renkaat ylittävät pienet esteet pieniä kovia pyöriä helpommin.

Kuljetusrullakossa on syytä olla jarru ja/tai pyörien lukitus.

Kuljetusrullakoiden käytön ohjeistukseen tulee sisällyttää rullakoiden suurimman sallitun kuorman paino, kuorman koko ja turvallinen kuormaustapa sekä -järjestys. Merkinnät on syytä tehdä rullakkoon.

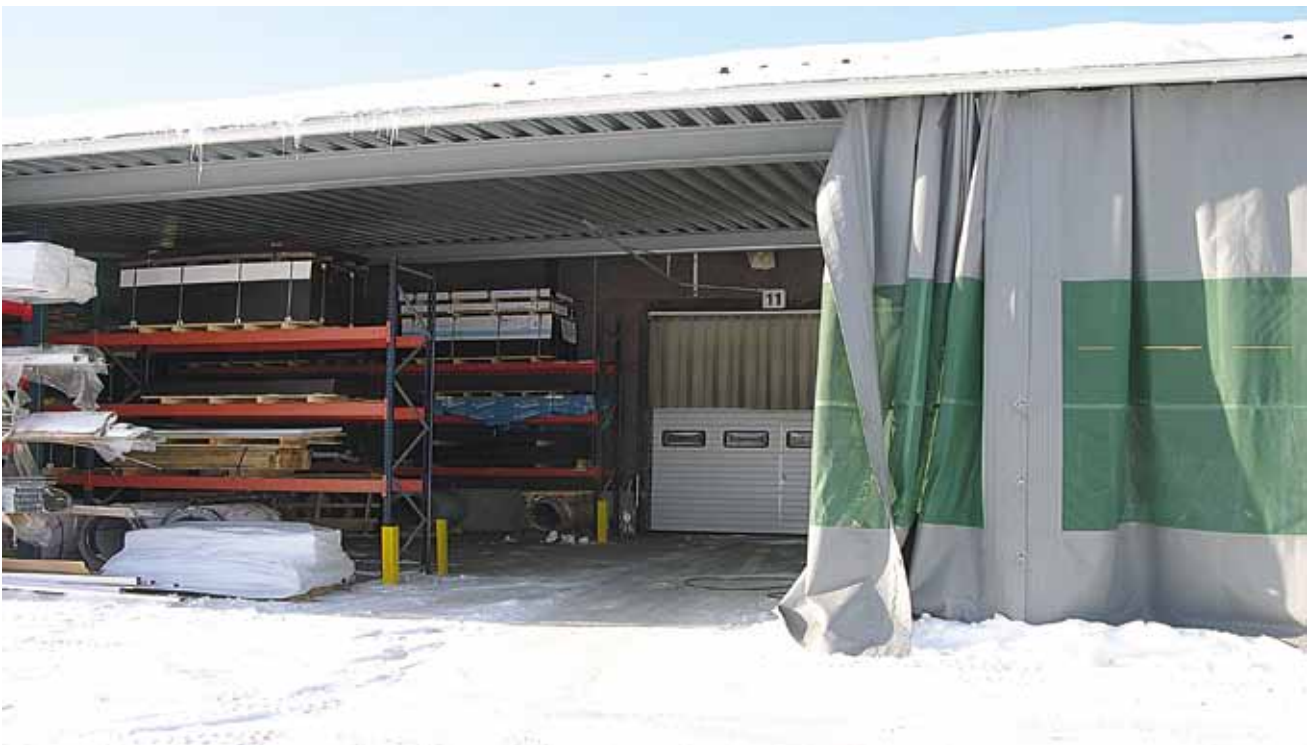
NN:llä oli lupa trukin käyttöön. NN oli mahdollisesti siirtämässä rullakkoa pihalle odottamaan trukilla noutamista, jotta hallin ovia ei tarvitsisi erikseen avalla rullakkoa noudettaessa. Normaalisti rullakko haettiin trukilla hallin sisältä. Oven edustalla piha oli katettu ja päällystetty. Päällyste viettää vähän ovelta pois päin.

Kuva 2. Yleiskuva tapaturman sattumispaikasta. Kuva on otettu huomattavasti tapaturmaa myöhemmin.

Piha vietti hieman pois päin ovelta, joten jo ennen kaatumista rullakko oli kallistunut kulkusuuntaan.

Kuljetusrullakoiden mekaanisesta kestävydestä sekä seisontavakavuudesta on varmistuttava kaikissa oletettavissa käyttö- ja kuormaustilanteissa. Kuorman hallitsemisen mahdollisuudet ja rullakon kaatumisvaara tulee arvioida ja sen perusteella tulee tarvittaessa kieltää rullakon käyttö esim. kaltevalla alustalla ja ulkona.

Kuljetusreitin soveltuvuus, esteettömyys, siisteys ja riittävä näkyvyys on syytä varmistaa ennen siirtoa.
