## YRITTÄJÄ PUTOSI RAKENNUSTELINEELTÄ 10M KORKEUDESTA

# Kaavio tapahtuman kulusta ja tapaturmatekijöistä

**YTOT 6/10**

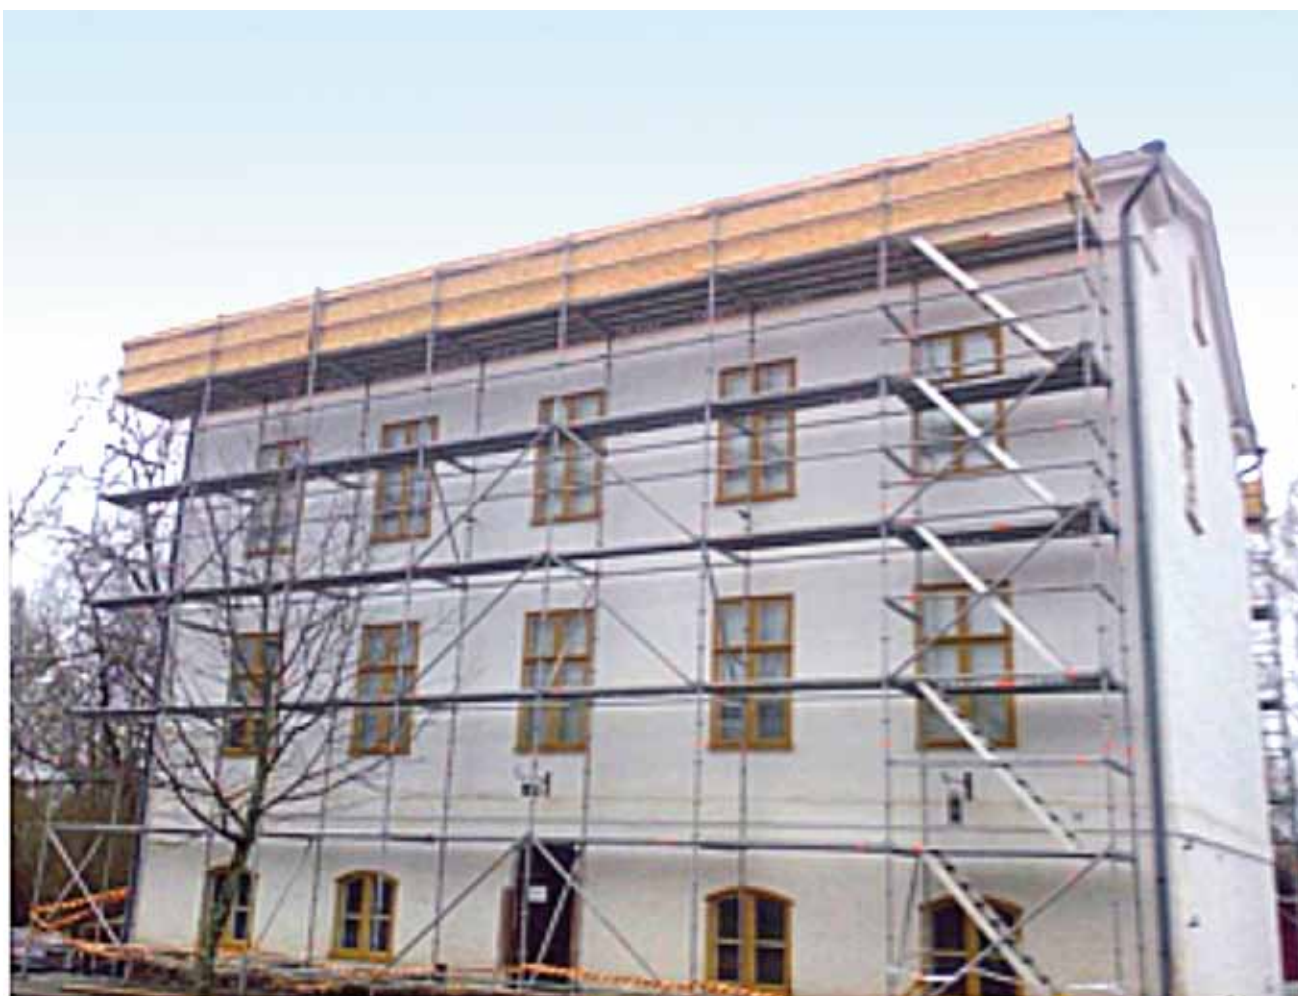
Kaupungin omistamaa kolmikerroksista museorakennusta peruskorjattiin. Tapaturmahetkellä peltikatteen uusiminen oli käynnissä. Kohteessa rakennuttajana toimi kaupunki ja päätoteuttajana toimikaupungin omistama liikelaitos. Peltikatteen uusiminen oli urakoitu peltisepäntoimialueelle. Sen toimitusjohtaja yrittäjä (48-v.) putosi 10m korkealta rakennustelineeltä maahan, kun hän oli asentamassa pelti-ristejä rakennuksen räystäääseen.

Kaupungin omistamaa museorakennusta peruskorjattiin. Tapaturmahetkellä käynnissä oli peltikatteen uusiminen. Museorakennus oli kolmikerroksinen (Kansikuva) ja sillä oli korkeutta noin 10 metriä. Kohteessa rakennuttajana toimi kaupunki ja pää toteuttajana kaupungin omistama liikelaitos A, joka oli purkanut vanhan katteen ja pystyttänyt molemmille rakennuksen sivuille telineet. Rakennuttaja oli laatinut työturvallisuusasiakirjat ja nimennyt turvallisuuskoordinaattorin.

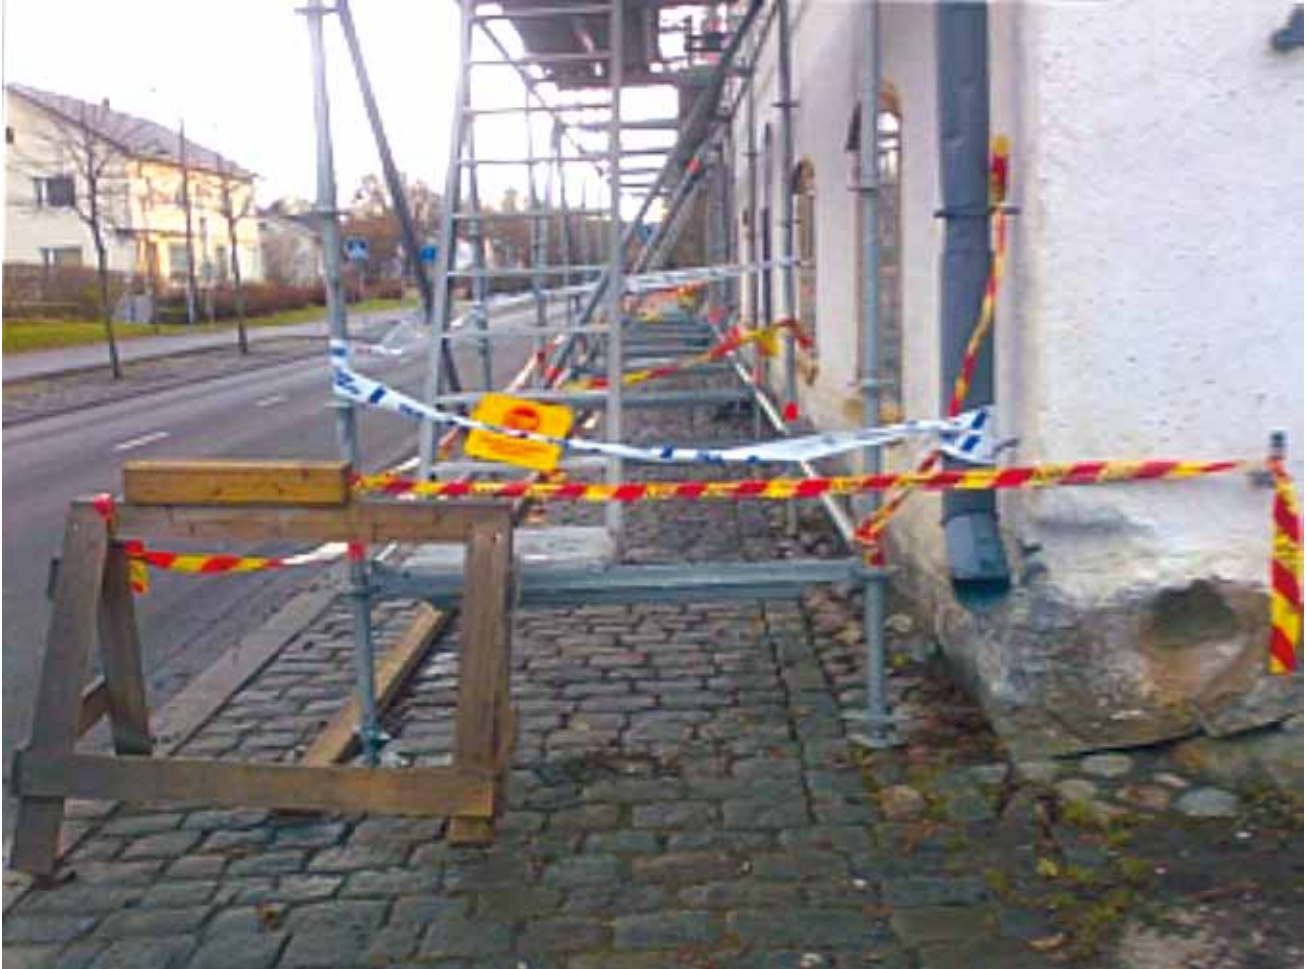
*Kuva 1. Kadun puolelle työmaan kohdalle pystytetty kulkueste. NN putosi kulkuesteen ja telineen päädyn väliin.*

Kadun puoleisen rakennustelineen käyttötarkoituksena oli estää peltikatteen uusimistyön aikana esineiden putoaminen alhaalla olevalle vilkkaalle kadulle ja jalkakäytävälle. Jalkakäytävällä kävely oli estetty työmaan kohdalla koko korttelin matkalla sulkupuomeilla (Kuva 1.). Sulkupuomit oli varustettu varoitusvilkkuvaloilla. Puomit oli varustettu liikennemerkein, jotka ohjasivat jalankulkijat jalkakäytävälle toiselle puolen tietä. Telineen ylin työtaso oli noin 1,5 metriä räystäään alapuolella. Rakennustelineille oli tehty asianmukaiset käyttöönottopöytäkirjat ja kunnossapitotarkastus, mutta käyttöönottotarkastuspöytäkirjasta ei ilmennyt sitä, että teline olisi tarkoitettu vain

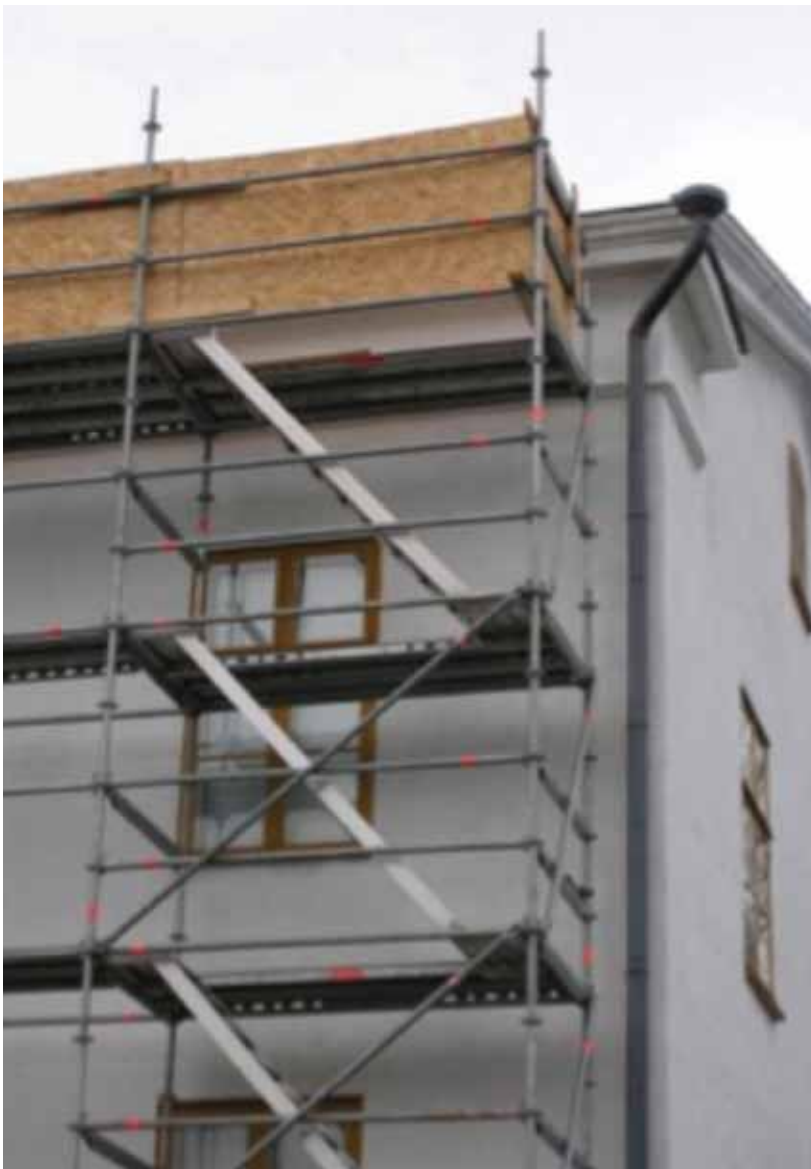
Peltikatteen uusimisen aikana katolle kulku ohjattiin rakennuksen takapihan kautta, koska siellä oli myös kiinteät katolle kulkevat palotikkaat. Rakennustarvikkeet nostettiin takapihalla olleella nostimella katolle. Kadun puoleiselle telineelle ei ollut rakennettu erillistä kulkutietä katolle. Telineen kadun puoleisia sivuja oli levytetty putoavien esineiden takia. Telineen ylimmän tason porrassaukossa ei ollut sitä sulkemassa suojakantta. Talon molempiin päätyihin oli varattu tilaa saksilavanostimelle. Molemmat telineet olivat toisesta päästään noin metrin verran lyhyemmät kuin räystään reuna, jotta saksilava olisi voinut liikkua rakennuksen molemmissa päissä seinän vieressä (Kuva 2).

**Kuva 2. Museorakennuksen kadun puoleiselle sivulle oli pystytetyt rakennustelineet, jotka olivat tapaturmakohdassa n. metrin lyhyemmät kuin räystään reuna.**

Telineen ylimmän porrasedementin alapäässä (kts. kuva 2) päädystä oli yksi poikittaistuki ja yksi ristikkäin oleva tuki. Päädyn alareunaan jääneen suuremman aukon mitat olivat: alareunan leveys 105 cm, yläreunan leveys 70 cm ja korkeus 90 cm, josta NN putosi 8,5 metrin matkan kadulle. Paikalle tulleen ambulanssin miehistö totesi NN:n menehtyneen.

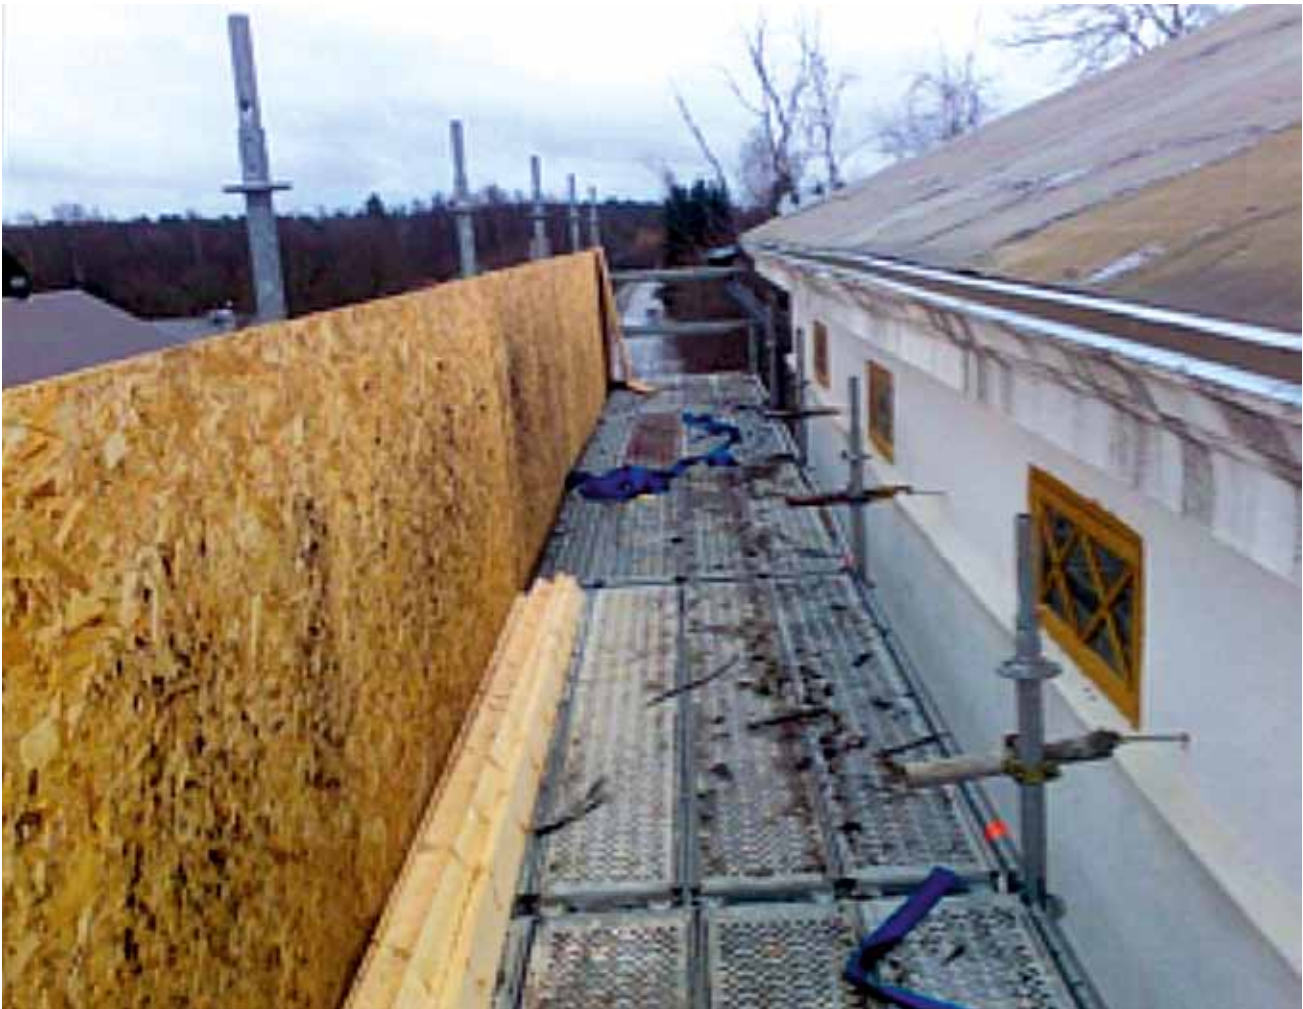
*Kuva 3. NN ja MM olivat nousseet telineelle sen toisessa päässä olleet suojalevyt irrottamalla*

NN ja MM olivat nousseet kadunpuoleisen telineen ylimmälle työtasolle rakennuksen päädyssä olleen saksinostimen avulla ja tuoneet samalla mukanaan räystäään reunapellit. Päästäkseen ylimmälle työtasolle NN ja MM olivat irrottaneet telineen päädyssä olleet suojalevyt (Kuva 3). NN ja MM aloittivat reunapellin asentamisen saksilavan puoleisesta päästä, koska telineet olivat sillä kohtaa räystäään mittaiset. Reunapeltiä ei asennettu rakennuttajan suunnitelman mukaan, vaan NN oli tehnyt muutoksen räystäspellin rakenteeseen pitkän kokemuksensa perusteella varmistakseen työn paremman laadun.

Jos telineen suojakaide joudutaan poistamaan tilapäisesti lyhyeksi aikaa, eikä sen tilalle ole perusteltua rakentaa uutta lyhytaikaista suojakaideratkaisua, on vaara-alue luotettavasti eristettävä tai merkittävä selvästi muusta työympäristöstä.

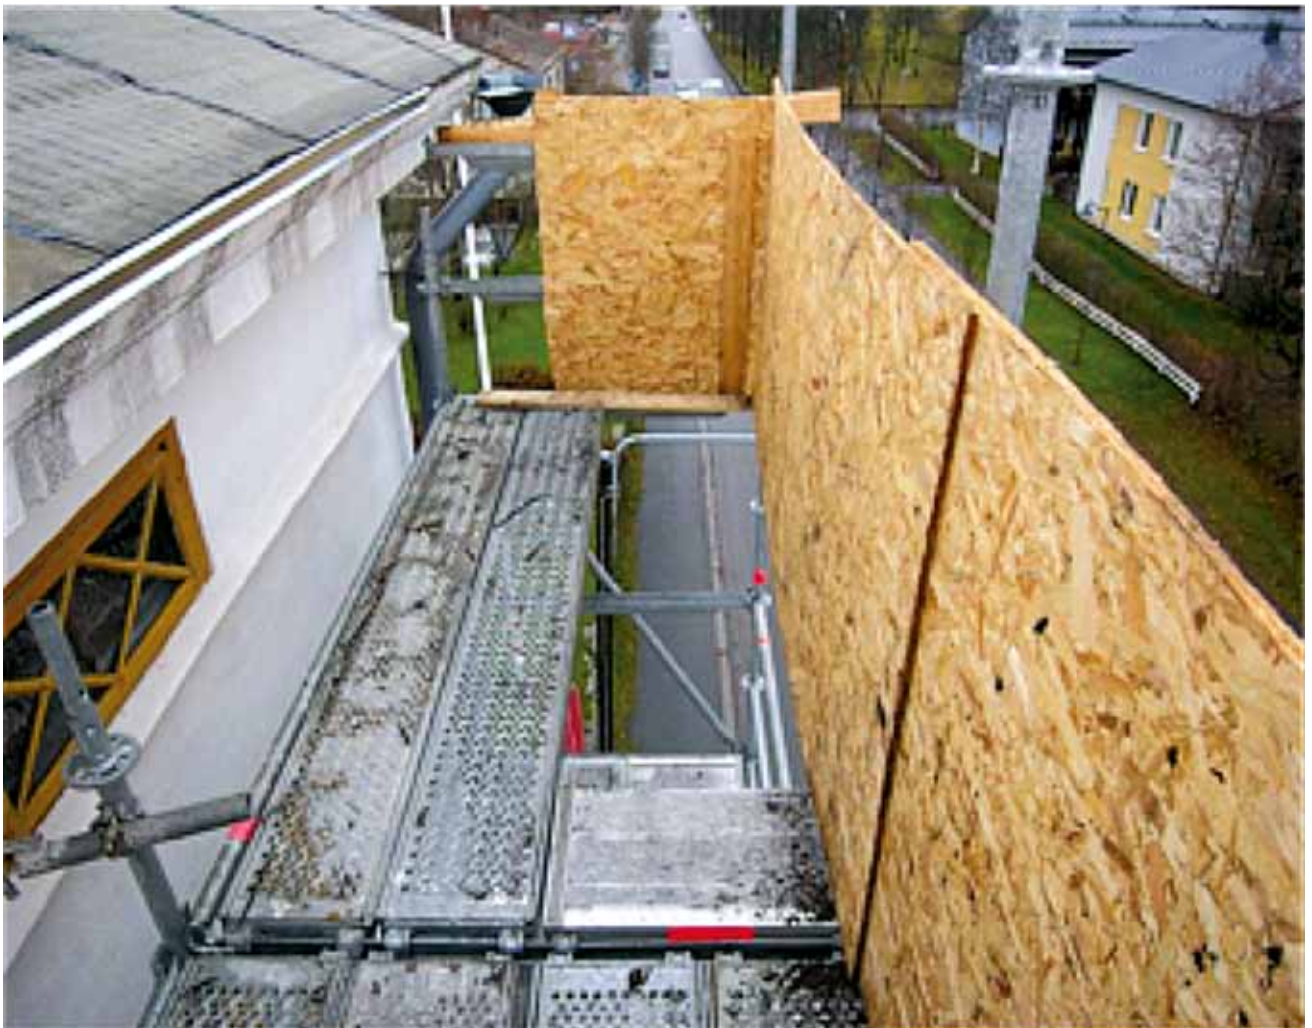
kohtaa räystääs oli noin metrin verran pidemmällä kuin telineen kaiteen reuna. Pellin pituuden mittaaminen edellytti kaiteen yli kurkottamista. Työtaso oli tällä kohtaa vain 65 cm leveä. Telineessä oli myös tällä kohtaa 58 cm x 204 cm suuruinen nousuaukko (Kuva 4). Nousuaukon kohdalla ei ollut suojakaidetta. MM:n kertoman mukaan NN oli astunut porrasukon kohdalle ja pudonnut alas nousuporrasaukkoon ja siitä edelleen lepotason päädystä maahan. MM oli juuri ehtinyt varoittaa NN:ää porrasaukosta, mutta NN ei huomioinut varoitusta.

**Kuva 4. Porrasaukko johon NN putosi.**

NN oli pudonnut ensin suojakannettomasta ja kaiteettomasta nousuaukosta nousu-  
portaille ja sen jälkeen telineessä olleesta aukosta 8,5 metrin matkan kadulle. NN  
menehtyi tapaturmapaikalla saamiinsa vammoihin.
