Työpaikkaonnettomuuksien tutkinta (TOT)

6/99

Rakennusaineteollisuus/ Maansiirto

Kiviveistämön jätekivivuoren päälle ajanut suuri maansiirtoauto
vyöryi takaperin jyrkänteeltä alas 50 metrin matkan.

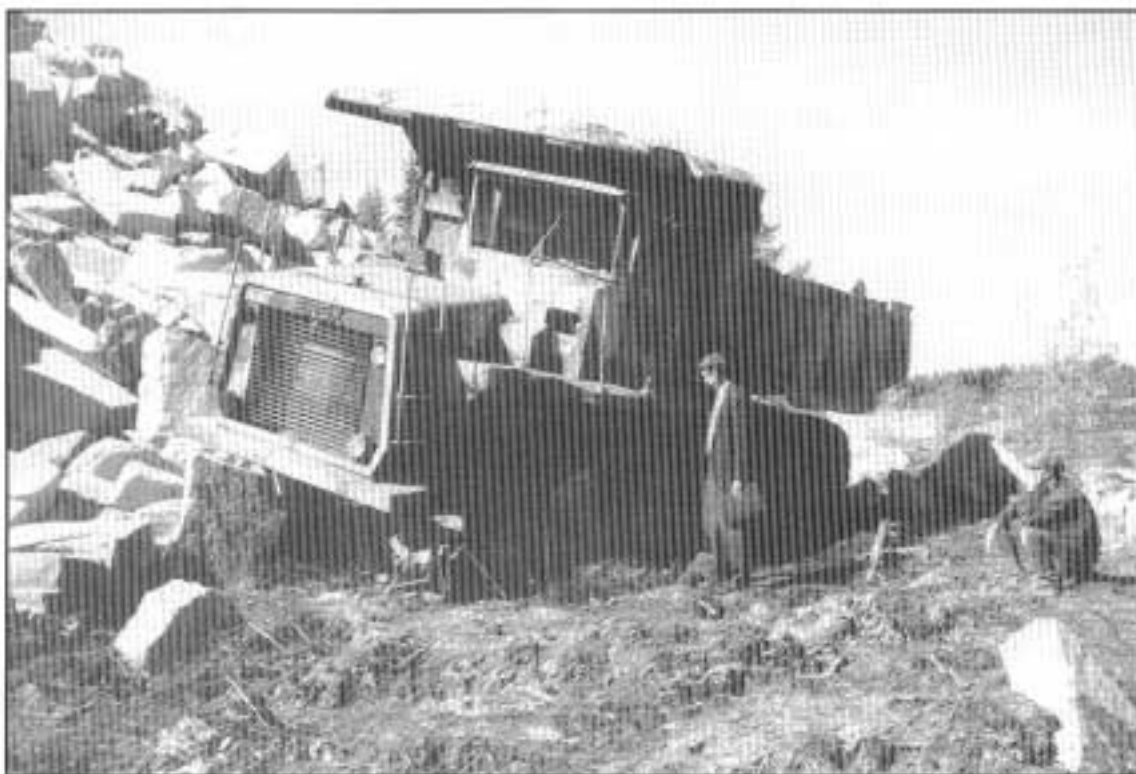
Auto oli palanut moottorista ja ohjaamosta pahoin, samoin molemmat eturenkaat ja oikean puolen takarenkaat. Ohjaamon ovet olivat kiinni, tuulilasi ja ovien lasit olivat rikkoontuneet.

Maansiirtoauto paloi niin pahoin, ettei jälkikäteen ollut mahdollisuuksia tutkia sen kytkimen ja jarrujen kuntoa.

Kuva 1. Pystyynnostettu ja palanut maansiirtoauto.

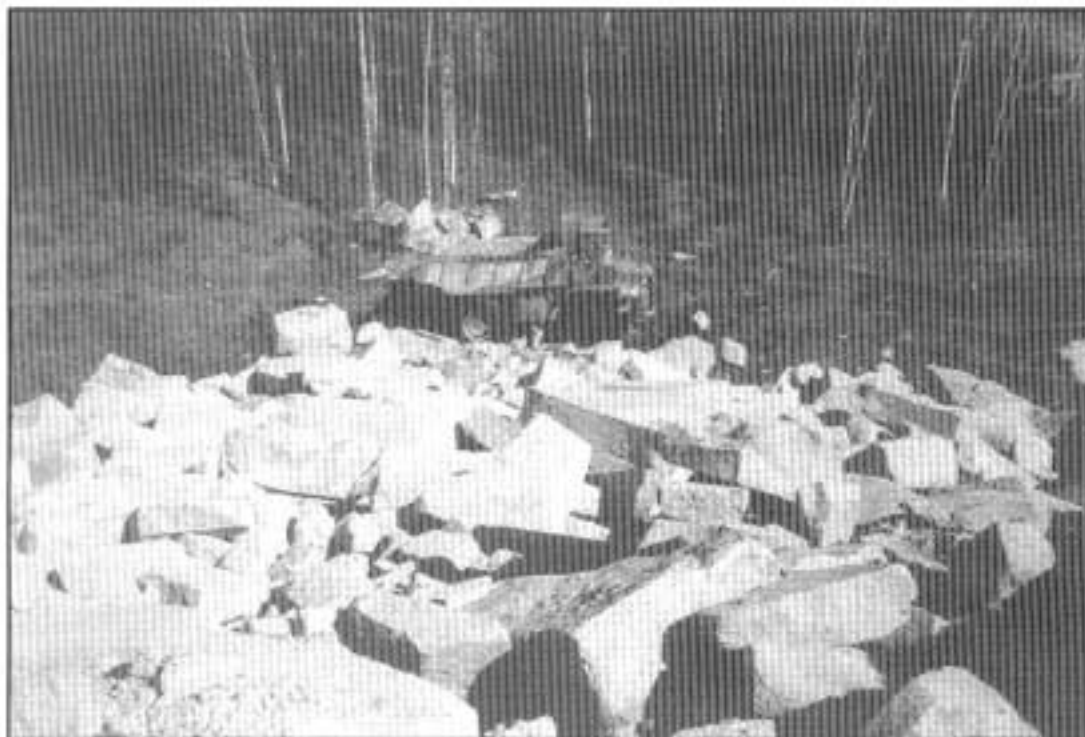
Kuva 2. Jyrkänne ja maansiirtoauto.

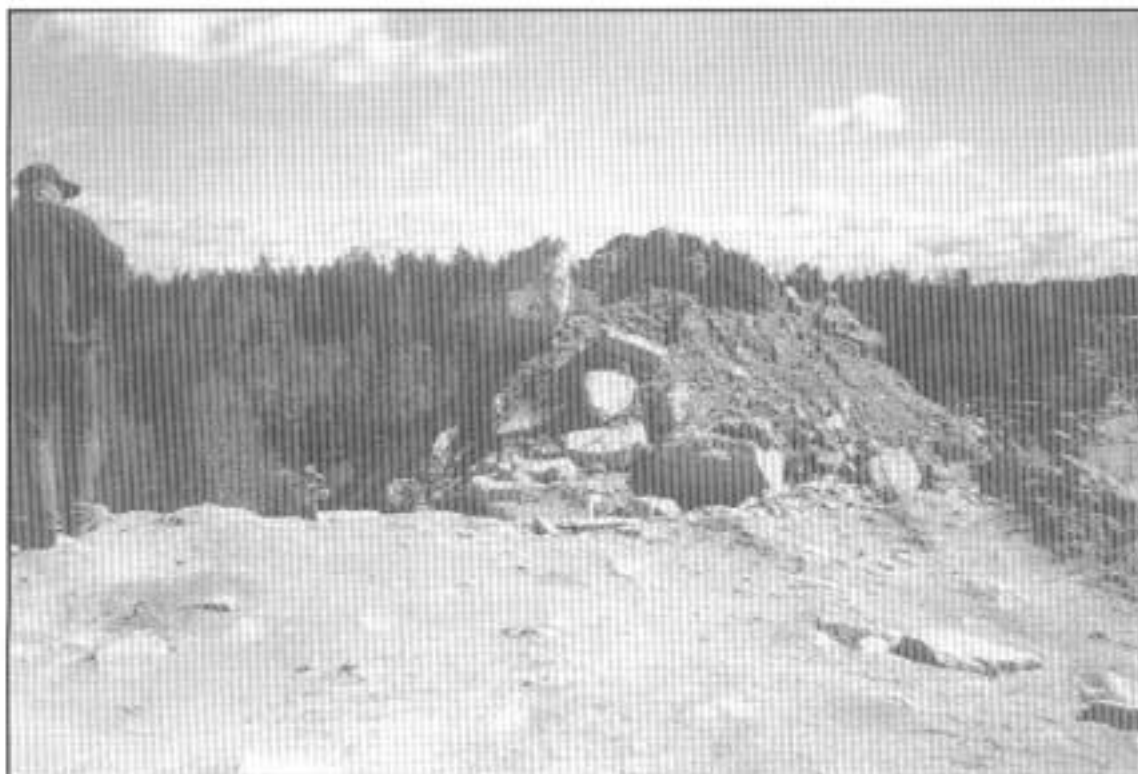
NN peruutti maansiirtoauton aivan jyrkänteen reunal-le kipatakseen lastin. Tässä vaiheessa jyrkänteen reuna on saattanut yllättäen murtua, jolloin auto lähti valu-maan alas jyrkkää rinnettä.

Kuva 3. Vasemmalla kohta, josta maansiirtoauto vyöryi jyrkänteeseen. Oikealla MW:n aiemmin kippaama jätekivi- ja maalasti.

Painavassa lastissa olevaa maansiirtoautoa ei saa peruuttaa liian lähelle helposti sortuvaa rinnettä. Samoin auton lasti tulisi kipata turvallisen matkan päähän jyrkänteen reunasta, josta se työnnetään rinteeseen myöhemmin kauhakuormaajalla tms. Suoraan tai osittain jyrkänteeseen kippaaminen on vaarallista.

Purkumenetelmää tulisi tutkia ja suojavallin rakennetta kehittää siten, että pyrkimyksenä olisi estää epähuomiossa (kohtuullisilla nopeuksilla) peruuttaminen reunuksen yli.
