# Työpaikkaonnettomuuksien tutkinta (TOT)

**5/99**

## Kuljetus, puunjalostus

PERÄVAUNUN  
KASETTI-  
LAVALLE  
JÄÄTYNEEN  
KOMPOSTI-  
MULLAN  
KIPPAUS  
PUUN-  
JALOSTUS-  
TEHTAALLA

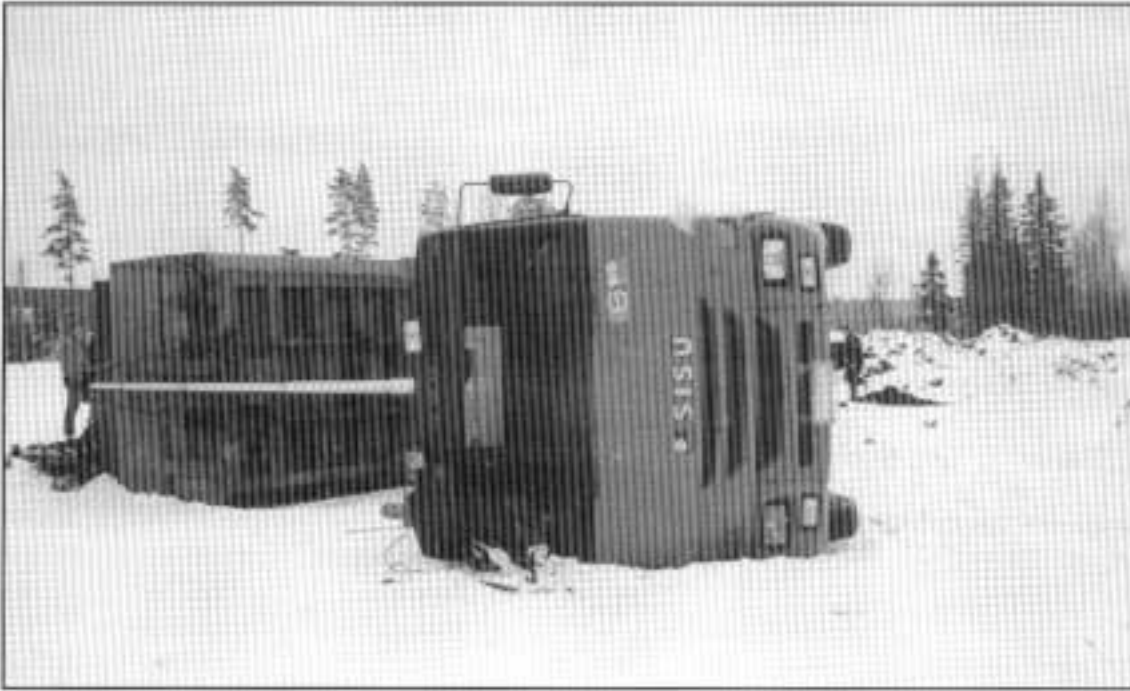
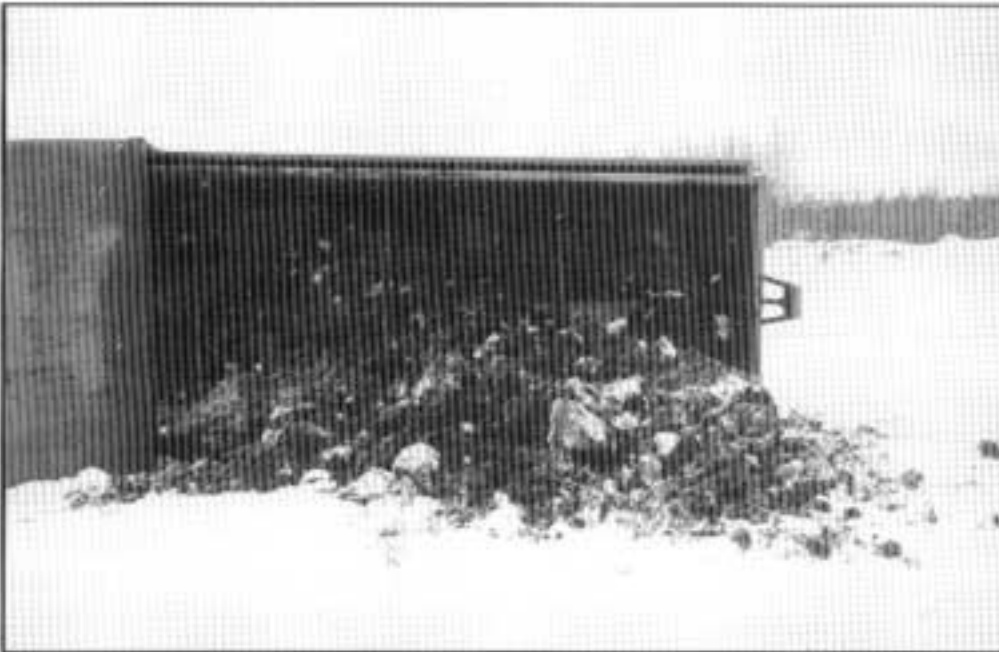
Kuvat 1 ja 2.

Kuorma-auton telipyörät olivat ylhäällä kaatumisen tapahtuessa, mikä on omalta osaltaan tehnyt auton tavallista epävakaammaksi ja jota merkittävästi lisäsi 3/4-kuormassa yläasennossa ollut lava.

Paakuiksi jäätyneet kuorma lähtee vaikeasti lavalta, kun vielä perävaunukasetissa on lavan reunojen yläreunan alapuolella kolme poikittaista tukirautaa, joihin paakut voivat takertua.

- Onnettomuustilanne
- Lavan tukiraudat.
- Paakkuuntunut kompostimulta.

Jäätyneen tai muutoin juuttuneen kuorman laukaisemisessa tulee noudattaa varovaisuutta ja on vältettävä autolla ”rynkyttämistä”.

Suosittelavaa on kaivurin käyttäminen siten kun oltiin aikeissa tehdä ennen onnettomuutta. Telien on oltava aina ala-asennossa.
