Työpaikkaonnettomuuksien tutkinta (TOT)

22/99

Elintarviketeollisuus

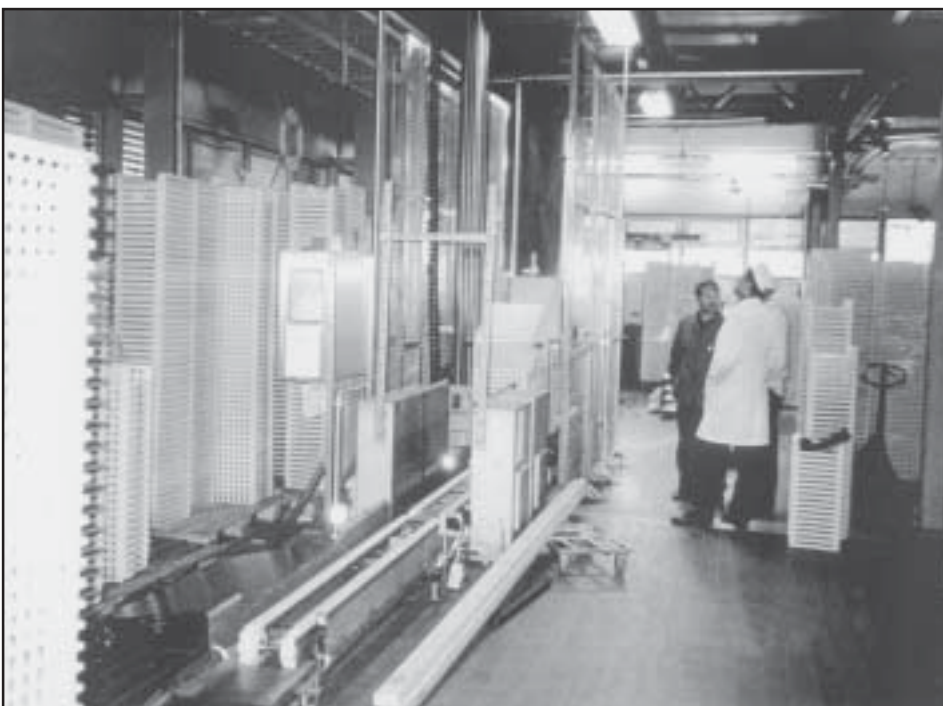
Kulkuaukkoa ei ole valvottu turvalaitteella tai muulla menetelmällä, ja kuljetin on lattiatasosta vain 300 mm:n korkeudella. Kulku kuljetinta pitkin järjestelmän sisään on ollut huomattavasti helpompaa kuin ohjeiden mukainen toiminta (Kuva 1).

Kuva 1.
Yleiskuva nostimen käyttöpaikalle. Tarjottimet syötetään kuvassa keskellä olevalle kuljettimelle, jota kautta NW meni nostimen alle. Turvaportti(-ovi) on mieshenkilöiden vasemmalla puolella.

Vaarallisen toimintatavan muodostumisen estämisessä periaatteellinen ratkaisu voisi olla kuljettimen aukkojen "tukkiminen" käyttämällä hyväksi prosessia. Sisään menevä täysi tarjotinpino voisi toimia kulkuesteenä aukolla, ja olla ehtona automaattiselle toimintatavalle. Tämä edellyttäisi uusia anturointeja ja ohjauksen muuttamista sellaiseksi, että kuljettimelle kasattu nostettava erä ei lähdä suoraan nostimelle, vaan odotustilaan, josta se siirtyy nostimelle vasta seuraavalla automaatio-työkierrolla. Anturointi pitää rakentaa vaikeasti ohitettavaksi käyttämällä loogisia toimintoja, ristikkäisiä antureita, pitkiä välimatkoja ja eri toimintaperiaatteita. Tässä järjestelmässä järjestely vaatii myös verkkoaidan jatkamista yhdessä elementillä oikean puoleisen kuljettimen suuntaan.

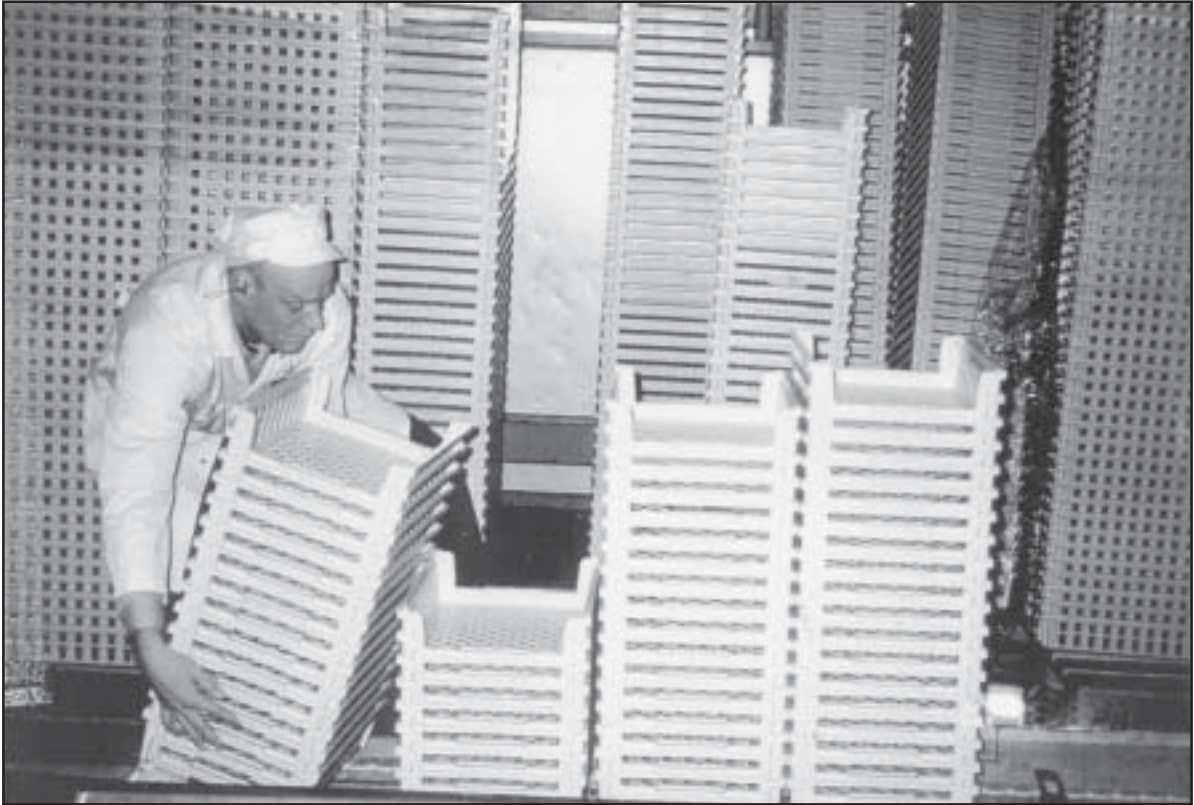
Kuva 2. Tarjottimien asettelu nostimen syöttökuljettimelle.

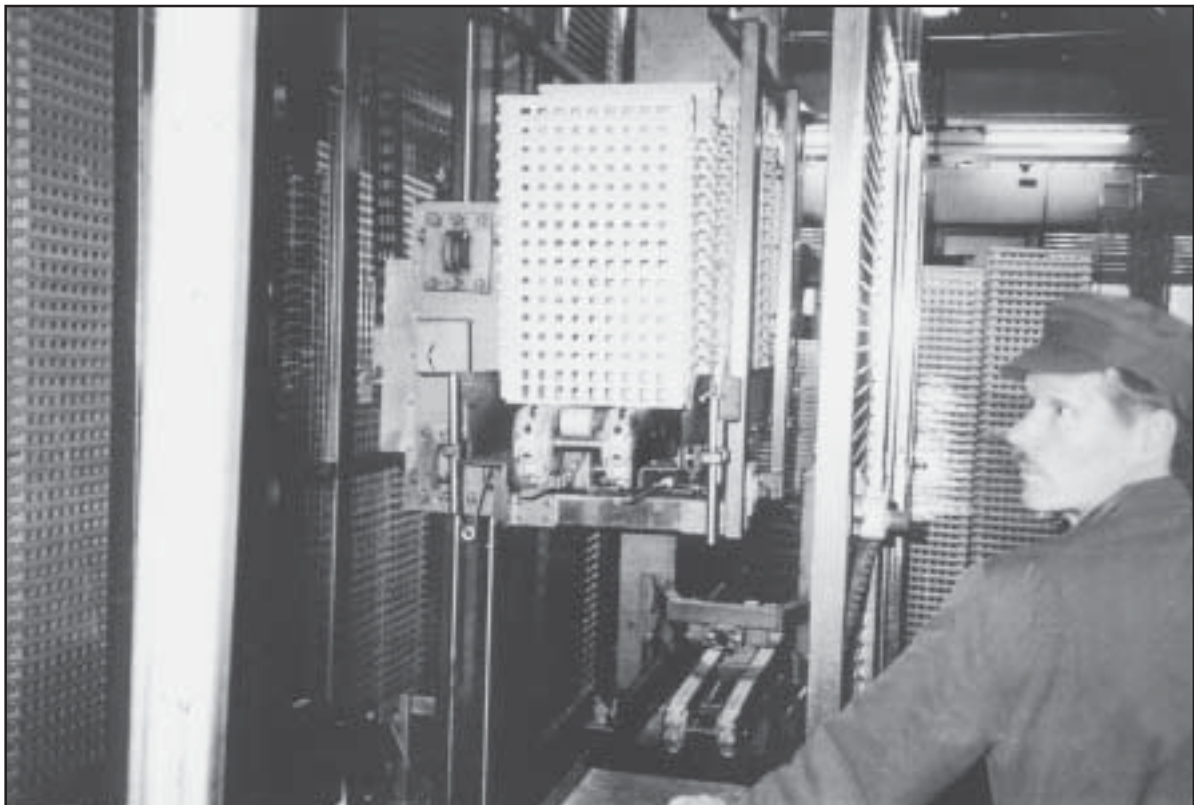
Käynnistäessään yläkerrassa kuljetinta ja samalla koko järjestelmää MM ei voinut nähdä sitä, että NN oli mennyt alakerrassa nostimen alle (Kuva 3).

Kuva 3. Nostin nostamassa tarjottimia yläkerrran kuljettimelle.

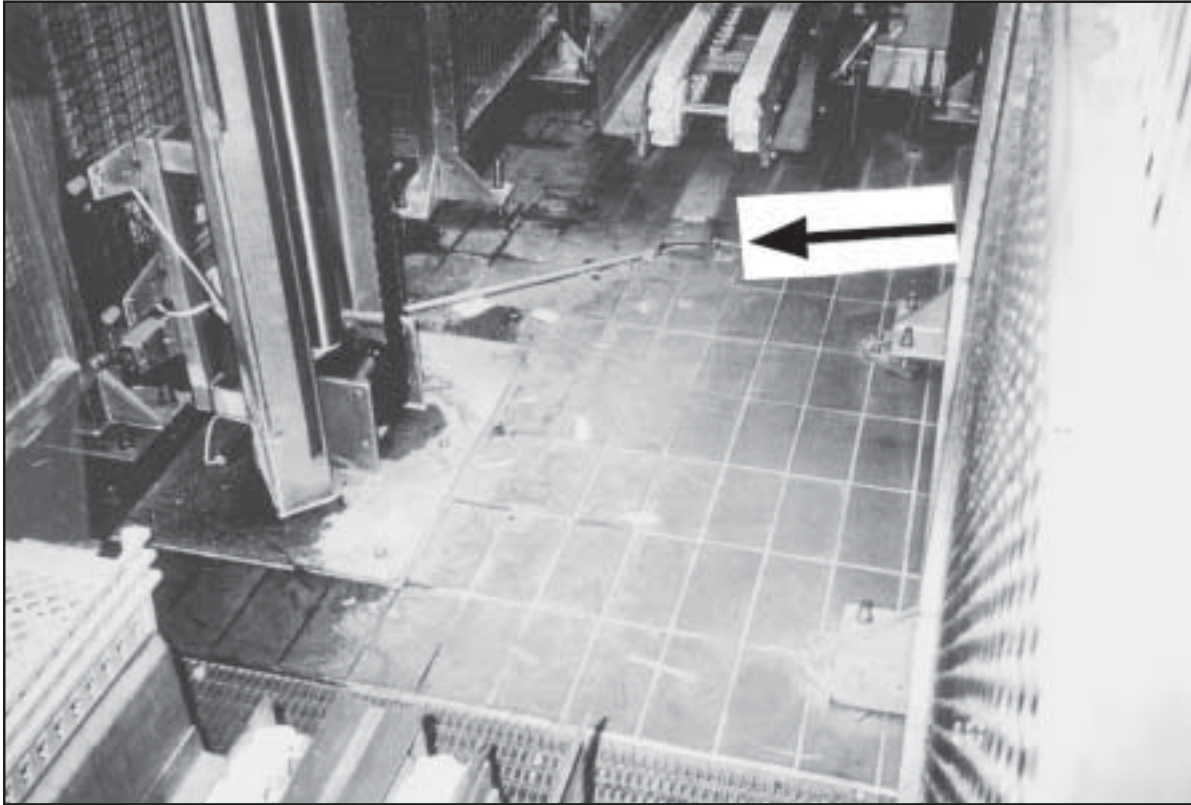
Järjestelmä oli ollut käytössä viisi kuukautta. Häiriöt olivat johtuneet nostolaitteesta pudonneista tarjottimista sekä kaupoista tarjottimien mukana tulleista muovipusseista sekä muusta roskasta. Alas pudonneet tarjottimet olivat kerran rikkoneet nostolaitteen. Nostolaitteessa on kitkakytkin ja se kuumeni sekä rikkoontui kun nostimen vaihteisto pyöri ja alarajaa ei saavutettu. Rikkoontumisen estämiseksi ohjelmaan on lisätty viive.

Jos nostin ei saavuta alarajaa tietyssä ajassa kun se lähtee ylhäältä niin se pysähtyy. Valoanturista ja sen eteen pudonneista roskista aiheutui käyttökatkoksia.

Kuva 4. Nostimen alapuolinen alue, jonne tippui roskaa aiheuttaen käyntihäiriöitä. Kuvan keskellä yläreunassa näkyy jälkikäteen valmistajan asentama valoanturi.

Nostimen alla olevan anturin automaattinen kytkentä ohjaukseen ei muutosten jälkeen ole välttämätön, vaan havainto nostimen alta voi edellyttää myös helposti tehtävää kuittausta ennen uudelleenkäynnistystä. Huollon ja kunnossapidon aikainen nostimen alla työskentelyn valvonta voidaan toteuttaa turvalaitteella, esimerkiksi turvamatolla tai poikittaisella valoverholla. Lisäksi nostimen putoaminen alas asti esimerkiksi ketjun katke-

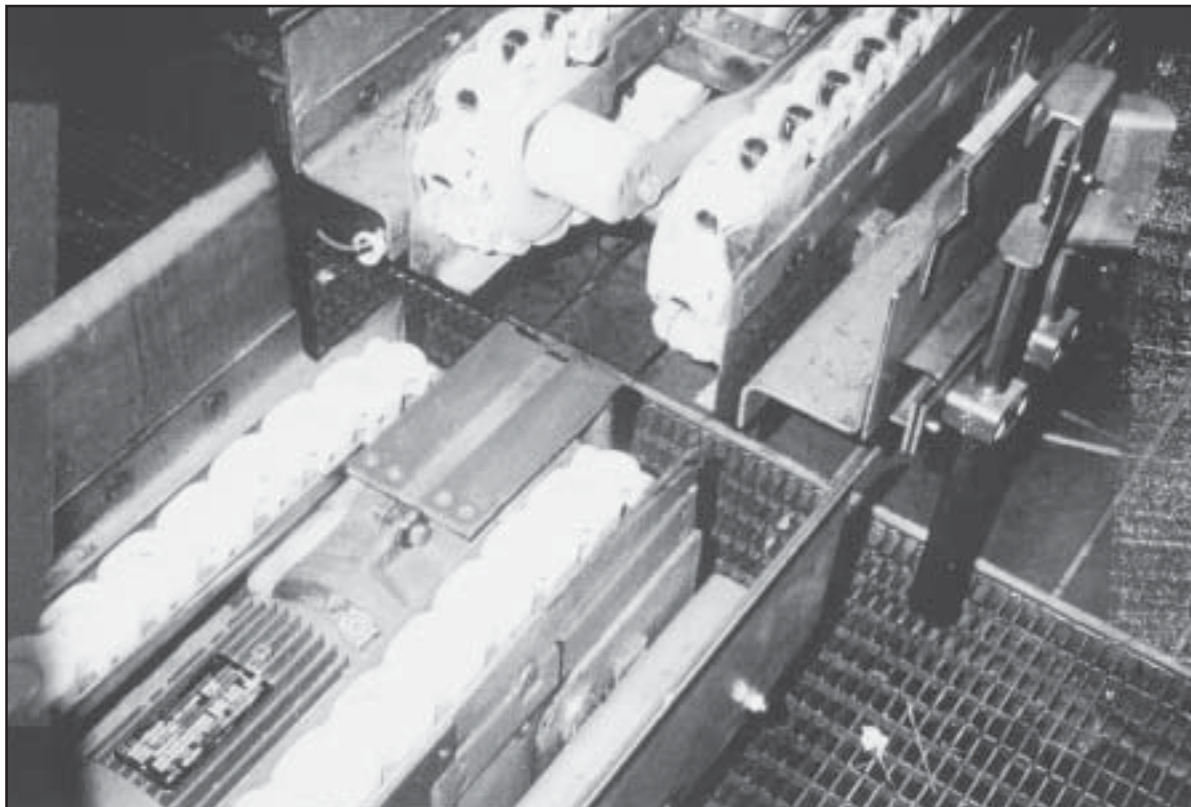
Meijerityöntekijä NN löytyi litistyneenä kuljettimen pään ja nostimen lavan välistä (Kuva 5). Vartalo oli pääosin nostimen lavan alla, katsesuunta oli vasemman puoleisen kuljettimen suuntaan. NN:n löysi toisessa kerroksessa toisella linjalla työskentelevä henkilö, joka oli tullut katsomaan alakerran linjan toimimattomuutta n. klo 7.30. Työvuoro alkoi klo 7.00. Tapauksella ei ollut silminnäkijöitä. Verkkohäkkiin johtava portti oli suljettu ja laite oli automaattijolla. Paikalle tulleiden mukaan NN:n ympärillä ja nostimen päällä oli muovitarjottimia.

Kuva 5. NN puristui kuvan yläreunassa olevan kuljettimen ja alareunassa olevan nostimen väliin.
