Työpaikkaonnettomuuksien tutkinta (TOT)

23/99

Puunjalostus/ varastopalon sammutus

Lieskahduspalosta pois kiihuhtanut sammuttaja suistui nurin kapeassa kierreportaikossa ja juuttui varusteineen niin pahoin kiinni, ettei päässyt omin eikä toverinsa avuin irti vaan menehtyi kuumuuteen ja hengitysilman loppumiseen.

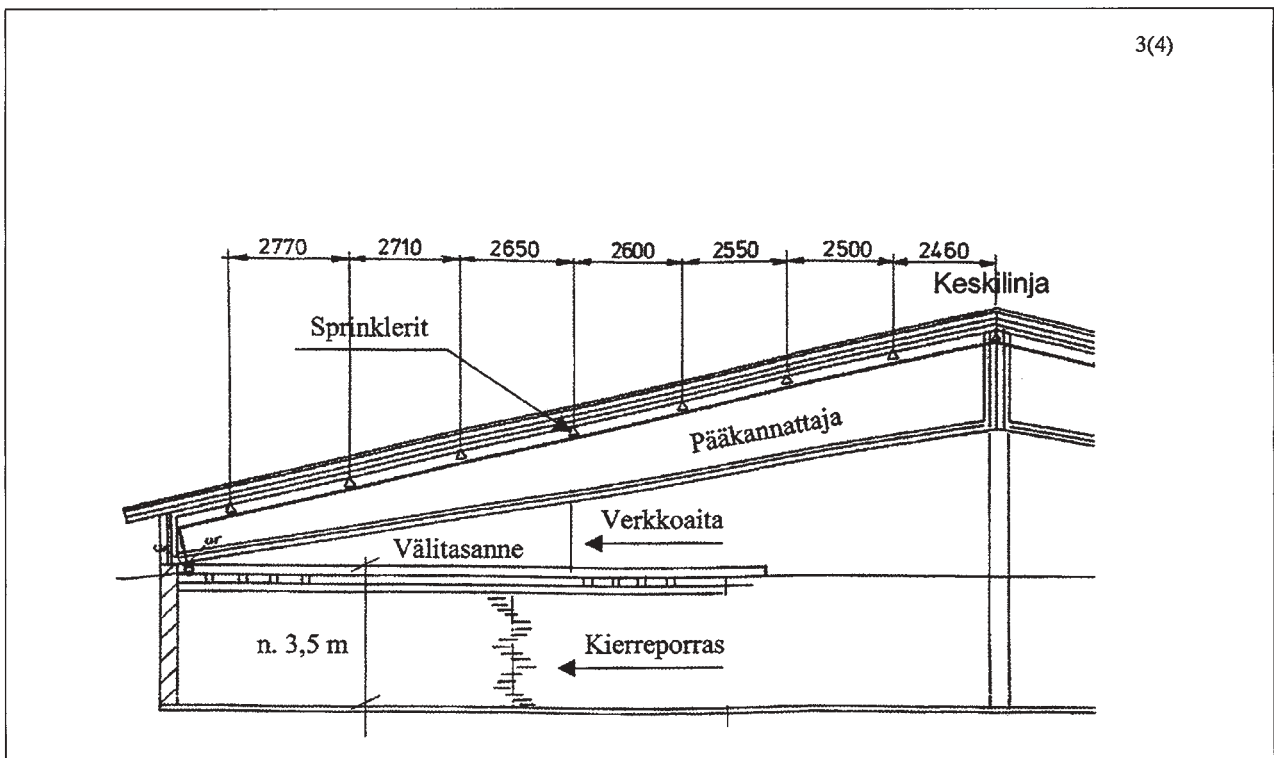
Savusukellustehtävä sisätiloihin alkoi nopeasti. Kuiden sammutusmiehen ryhmä tunkeutui sisälle rakennukseen huomatakseen ettei liekkejä näkynyt. Sammutustyönjohtajana TT katkaisi sprinklerin vesivuon, savusukeltajat lähtivät etsimään palokohdetta varastorakennuksen välitasanteelle, noin kolmen metrin korkeuteen. Sinne johti ahdas metallinen kierreporras (ks. piirros, kuva 1).

PIIRROS. Varaston 2 poikkileikkaus.

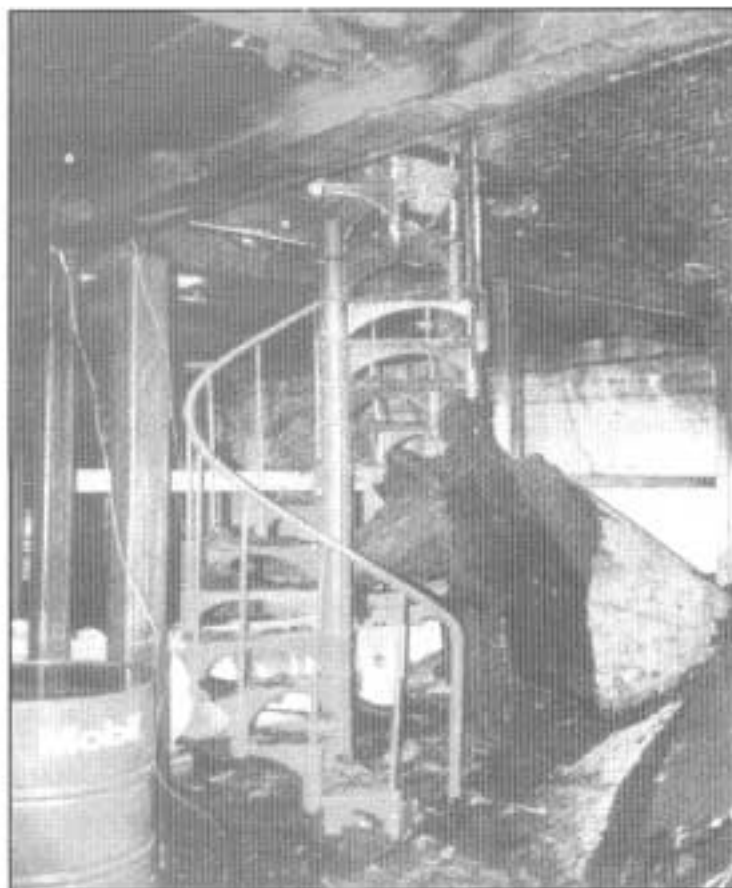
Poistumistie oli sama kierreporras, jota pitkin käynti kohteeseen tapahtui. Se oli varsin ahdas ja jyrkkä. Yksi mies täysissä varusteissa mahtui juuri ja juuri kulkemaan noin 50 cm kapeassa portaikossa, mutta silloinkin paineilmalaitteet kolisivat usein metallikaiteisiin.

Kuva 1. Välitasanteelle johtava kierreporras.

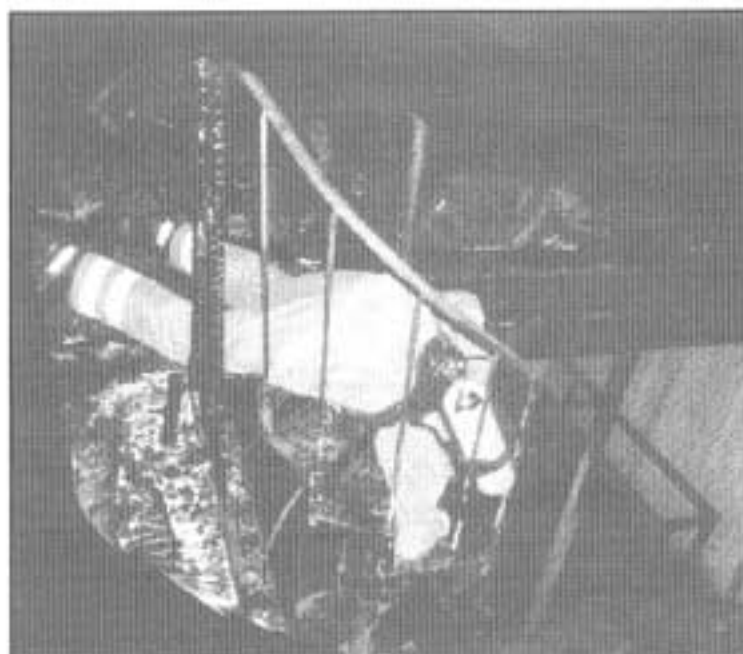
Raivokkaasta yrityksestään huolimatta hän ei saanut toveriaan irti. NN oli ahtaassa portaikossa pää edellä ja juuttuneena tiukasti paineilmapulloista kaiteen pystytankoihin puristuksiin. Pelastaja joutui peräytymään. Kiinnijuuttuminen oli niin perusteellinen, että palon jälkeen uhri saatiin irti vasta konevoiman avulla (kuva 2).

Kuva 2. Testi, jossa vahvistui savusukeltajan paineilmapullojen ohjautuminen kierreportaiden pystytankojen väliin.
