# Työpaikkaonnettomuuksien tutkinta (TOT)

**24/99**

## **Koneiden vuokraus / kuljetus**

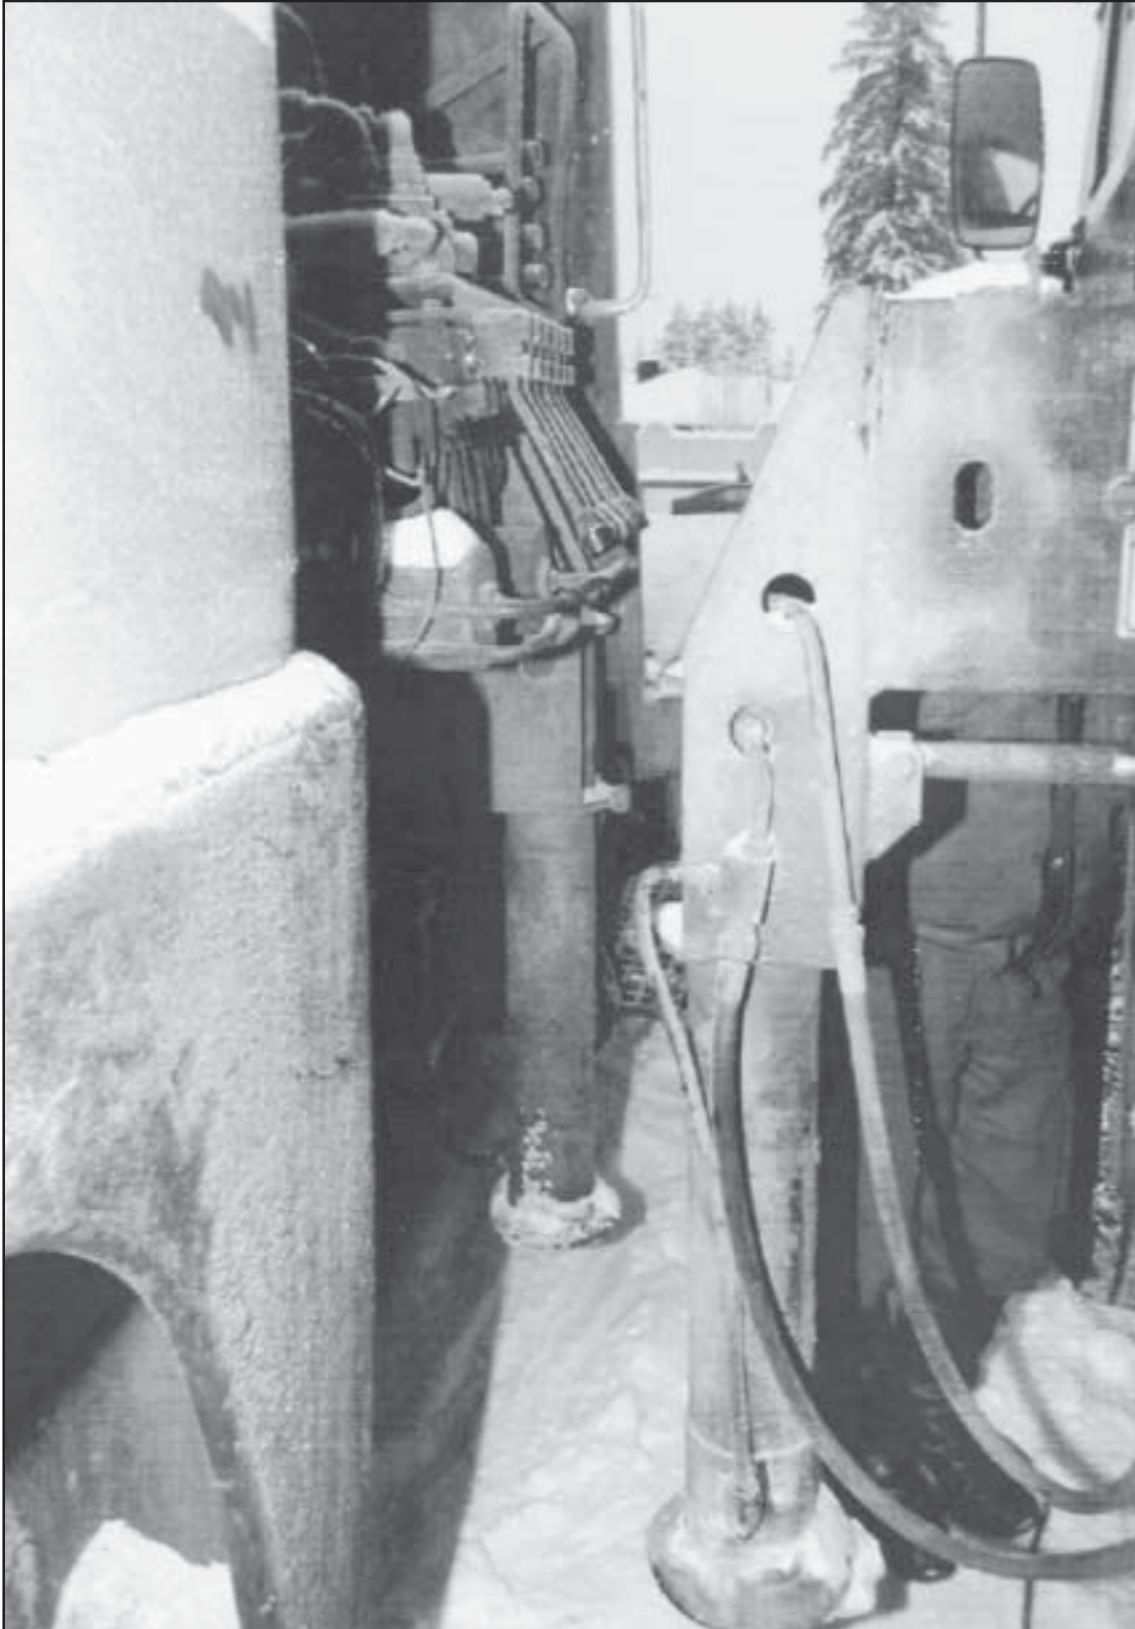
NN ajoi toisen kuorma-auton noin 0,6 metrin etäisyydelle käynnistettävästä kuorma-autosta (kuva 1) siten, että akut olivat mahdollisimman lähellä toisiaan. Apukaapelit olivat noin 2 metriä pitkiä. Kun NN meni kuorma-autojen väliin hän huomasi, että käynnissä olleen kuorma-auton muovisen akkukotelon kiinnityslenkkejä ei voitu avata, ellei kuormausnosturin tukijalkaa ajettaisi hieman ulospäin.

**Kuva 1. Reskonstruktiokuva, josta käy ilmi NV:n asento siinä vaiheessa, kun hän on käyttänyt tukijalan vivustoa. Vasemmalla kuorma-auto, jota NN yritti käynnistää.**

Puristumisvaara olisi tässä tapauksessa voitu välttää sillä, ettei NN olisi seissyt ulostyöntyvän tukijalan edessä vaan sen sivulla.

Puristumisvaaraa olisi pienennetty myös sillä, että kuorma-autot olisi alun pitäen ajettu hieman kauemmaksi toisistaan ja käytetty riittävän pitkiä apukaapeleita.

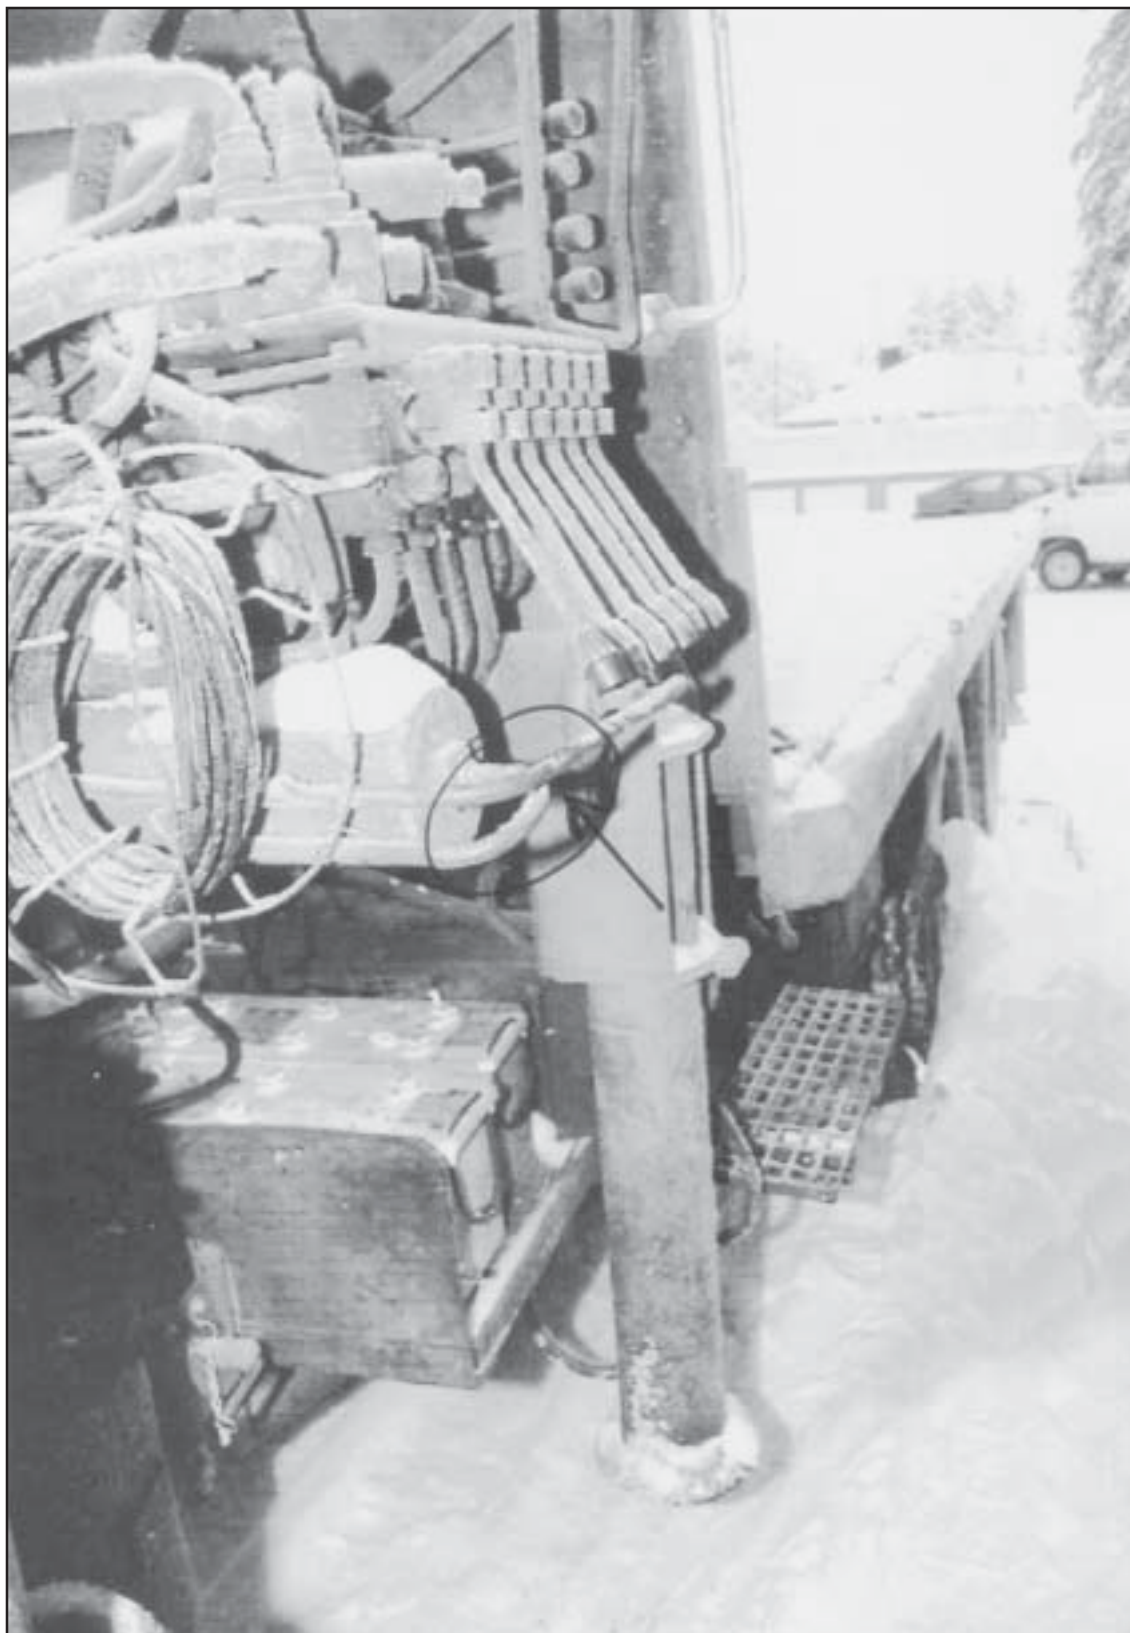
häntä koko ajan ulospäin, jolloin ohjainvipu pysyi myös vetoasennossa ja tukijalka tuli jatkuvasti ulospäin. NN puristui voimakkaasti rinnan kohdalta tukijalan ulkoreunan ja toisen kuorma-auton kuormausnosturin jäykkien hydrauliputkien väliin (väliin jäi tilaa noin 5 cm) ja hänen käsi irtosi ohjainvivusta (kuva 2).

Koska NN ei saanut työhansaansa irti ohjainvivusta ja seiso valitsemaansa työmenetelmään liittyen vaara-alueella, hän jäi puristukseen tukijalan ulkoreunan ja toisen kuorma-auton jäykkien hydrauliputkien väliin. Puristumishetkellä NN:n oli enää vaikea saada käyttämänsä ohjainvipua keskiasentoon, koska ulostyöntyvä tukijalka työnsi NN:ää ja myös hänen kättään ulospäin.

**Kuva 2. Kuvassa nosturiauto, jota vasten NN työnty. NN:n selkä on painunut jäljistä päätellen nuolen osoittamaan kohtaan.**

Kuormausturinin tukijalkojen ohjausvivusto tulisi olla matalammalla kuin 2 metriä maasta mitattuna. Alemmalle sijoittamisesta (esim. noin 1,5 m) olisi sekä ergonomian ja myöskin työturvallisuuden kannalta katsoen hyötyä kuormausturinin käyttäjälle. Toinen vaihtoehto on asentaa vivustojen alle käyttötaso, joka on maasta noin 0,5 metrin korkeulla.
