## ELEMENTTIASENTAJA PUTOSI PORRASELEMENTIN ROMAHDETTUA ALAS

### TOT 4/08

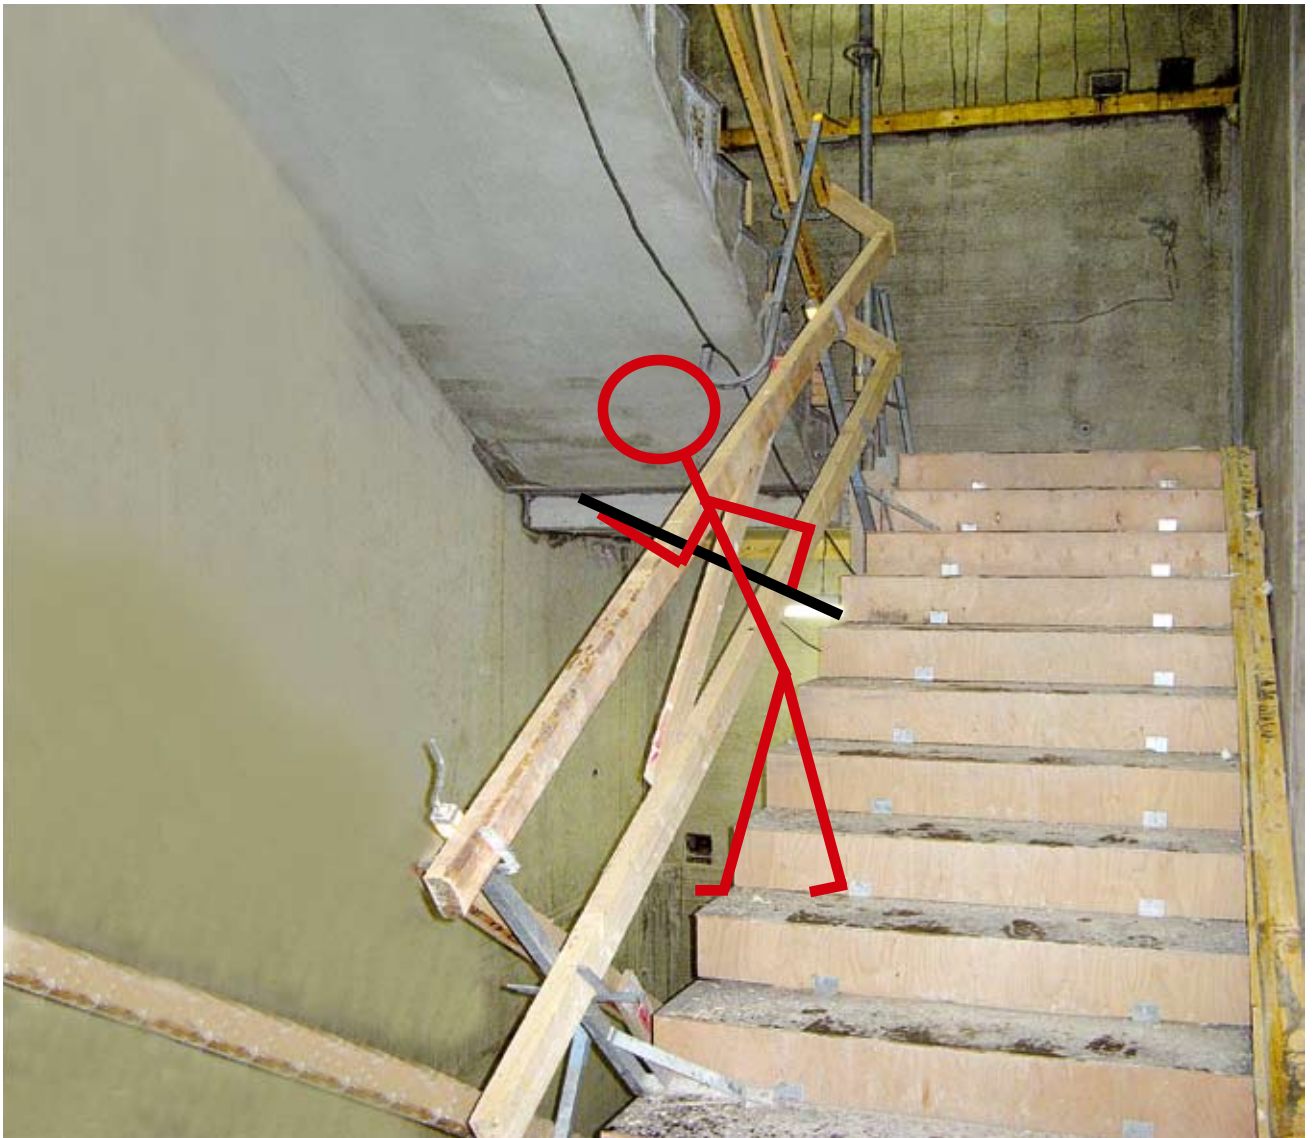
Elementtiasentajat NN (57-v.) ja MM korjasivat viikkoa aiemmin asentamiensa porrasjuoksujen heilumista. Heidän oli määrä vakauttaa metallilevyillä porrastatasanteisiin kiinnitetyt porraselementit. Kammetessaan porrasta lepotason yläpuolinen kiinnitys antoi periksi, jolloin lepotaso kallistui ja porraselementit romahtivat alas. NN putosi elementtien mukana n. 9 metriä.

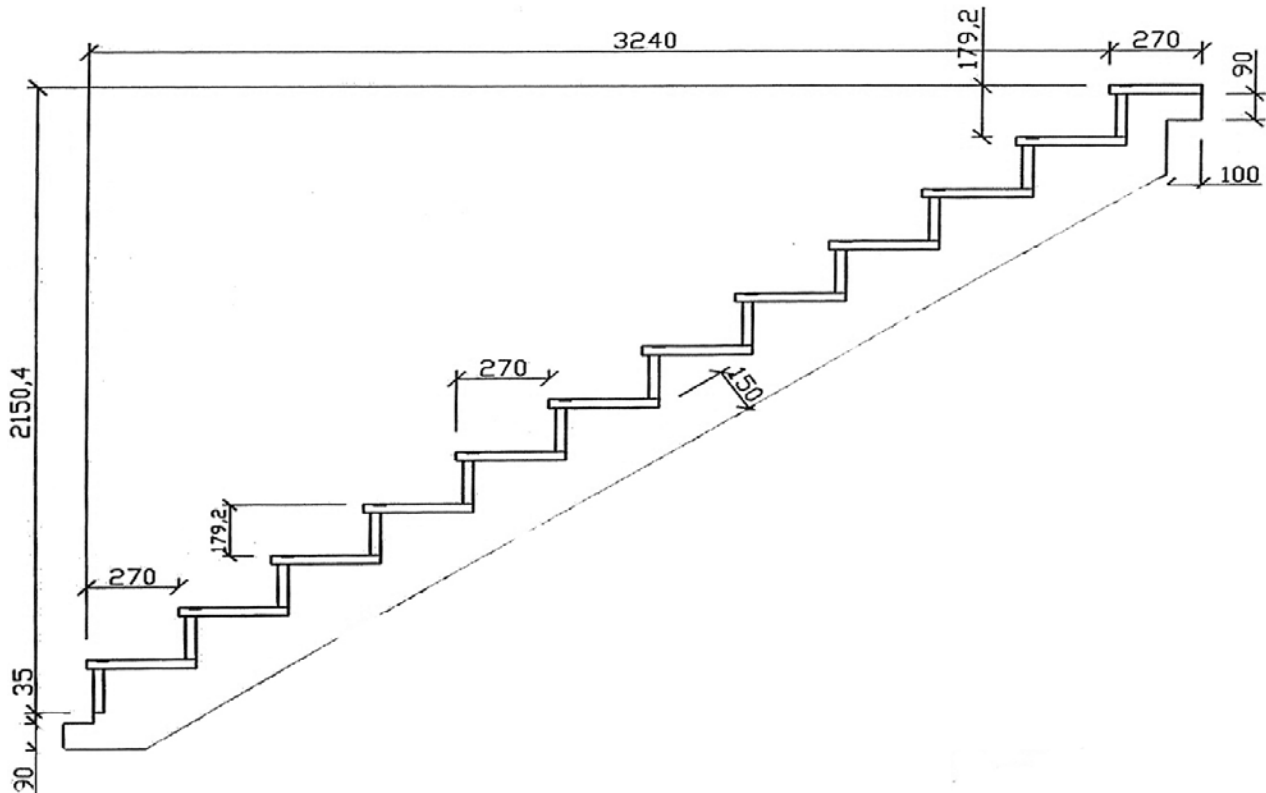
**Kuva 1. Rakennekuva porraselementistä.**

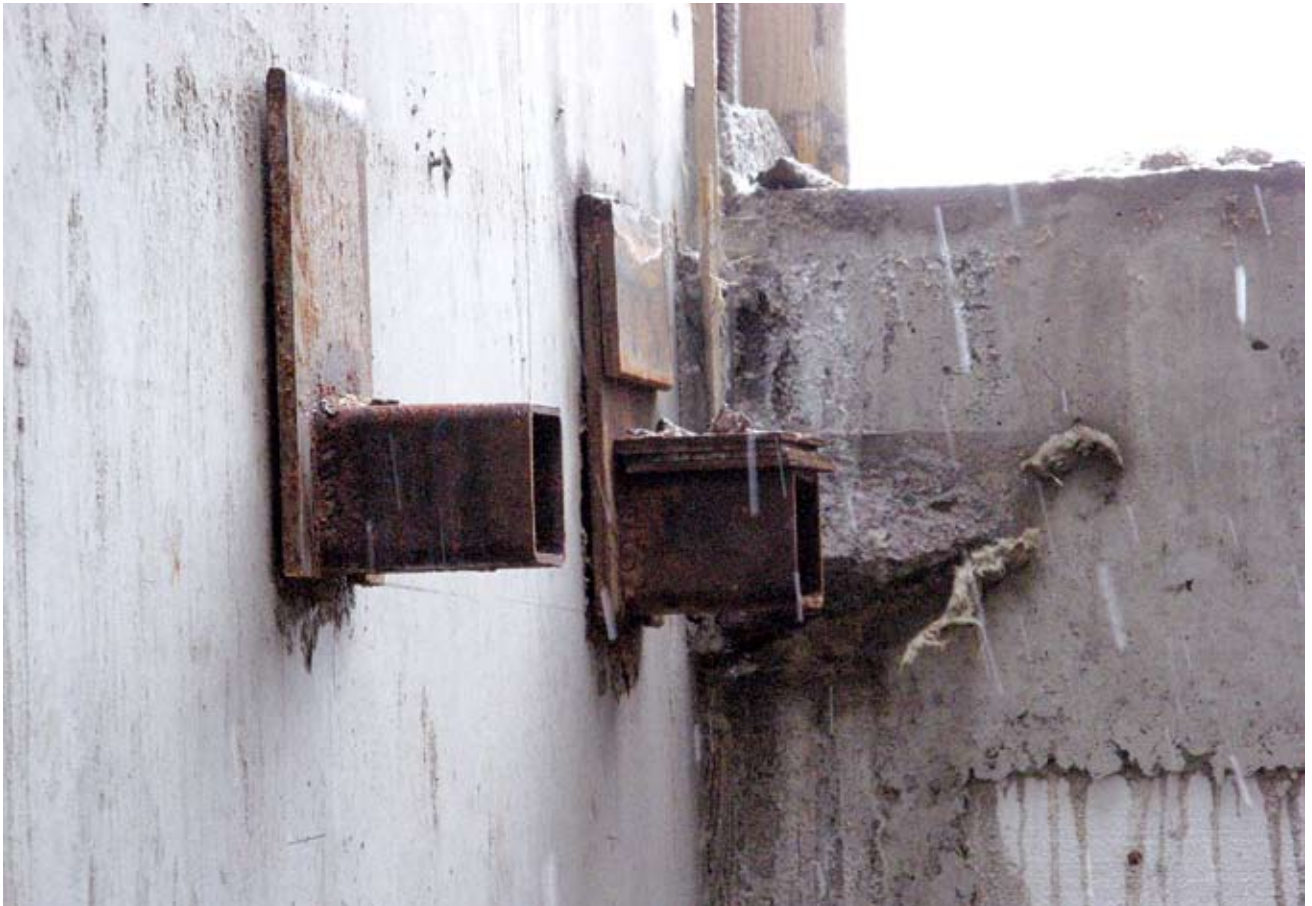
**Kuva 2. Lähikuva lepotason kiinnityksistä.**

Pian kampeamisen aloituksen jälkeen lepotaso kallistui siten, että siihen alapäästään tukeutunut porraselementti menetti tukipintansa ja putosi alla olevan porraselementin päälle. Tämän seurauksena kaikki alemmat samassa linjassa olleet porraselementit rikkoutuivat ja putosivat sarjana. Lepotaso jäi paikalleen, mutta sen vasen takareuna oli tapahtuman jälkeen n. 20-25 mm asennustasoa ylempänä.

Lepotason yläpuoliseen kiinnitykseen oli käytetty lattarautaa, kun suunnitelman mukaisten L-terästen sakarat eivät mahtuneet tason ja tartuntalevyn väliin. Suunnitel-

man mukaan tällöin sakarasta olisi pitänyt leikata 75 mm pois ja kääntää leikattu sakara ylöspäin. Kallistunutta lepotasoa ei siis ollut kiinnitetty rakennesuunnitelman mukaisesti.

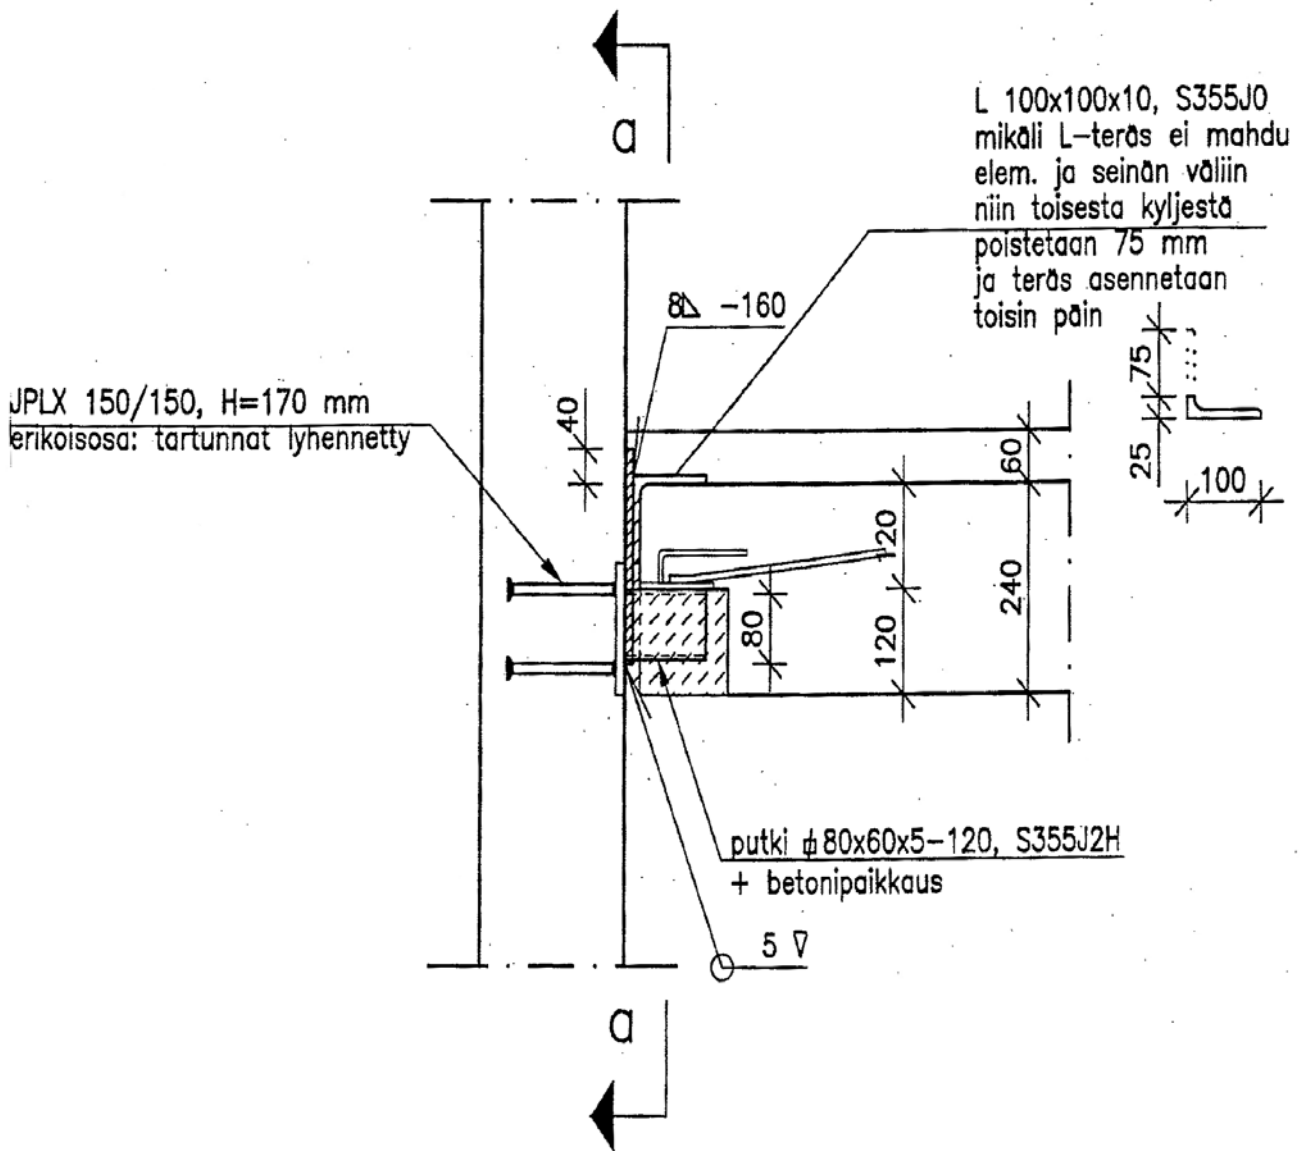
Lepotasojen kiinnittäminen alkuperäisen suunnitelman mukaisesti todettiin lähes mahdottomaksi tehtäväksi. Erityisesti hitsausten suorittaminen oli tilan ahtauden takia vaikeaa. Lisäksi todettiin, että ankkurointia ei ollut mahdollista suorittaa korjatunkaan suunnitelman mukaisesti kaikkien lepotasojen osalta, koska tuennassa käytettävien L-terästen sakarat eivät mahtuneet tason ja tartuntalevyn väliin.

Kuva 3. Alkuperäisen suunnitelman korvannut suunnitelma lepotason takaseinän puoleinen kiinnitys teräskonsoliin.
