TOT-RAPORTTI

7/02

Varastomies jäi puolipukkinosturin ja nostetun levyn väliin puristukseen

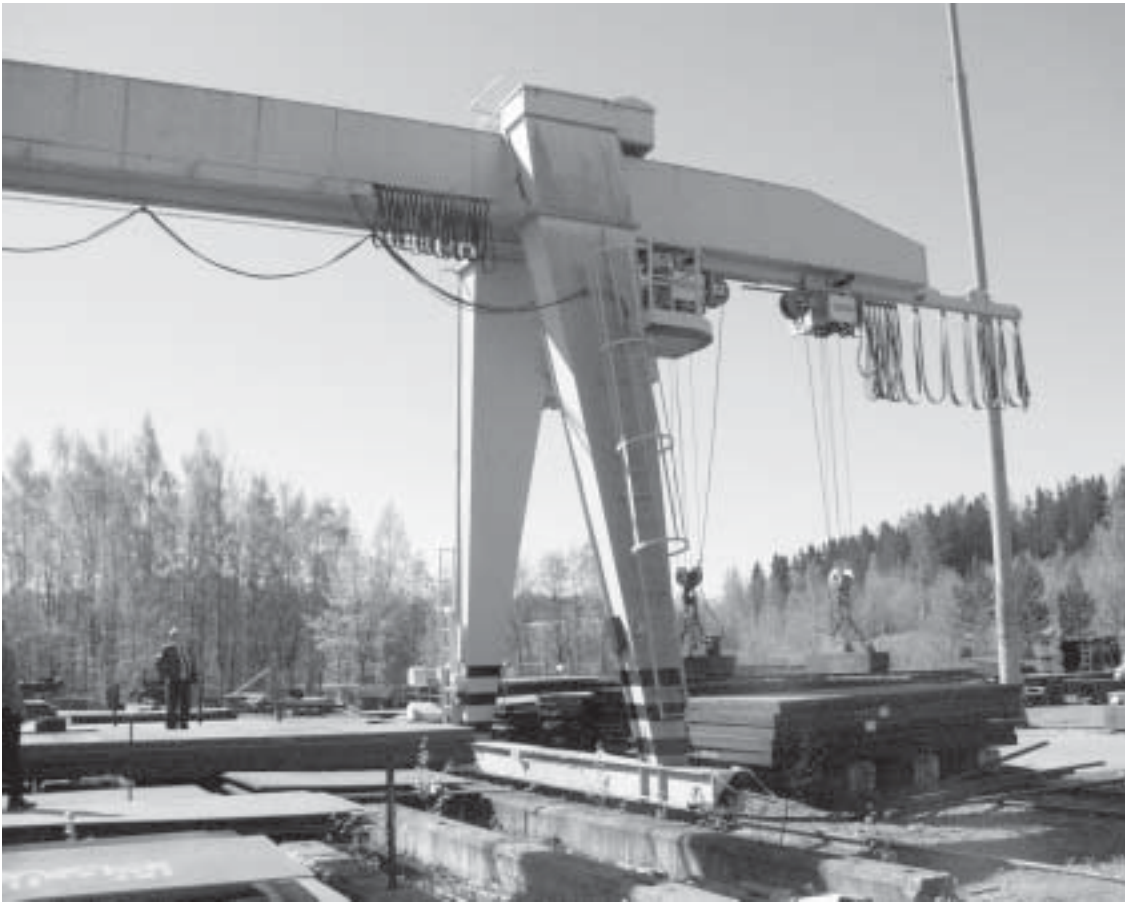
Konepaja A:n hitsaamon teräslevyvarasto sijaitti ulkoalueella. Teräslevyt oli pinottu päällekkäin. Levyjen nostoa ja siirtoa varten alueella oli puolipukkinosturi, jossa oli levyjen nostamista varten kaksi nostomagneettia. Puolipukkinosturin pukki liikkui maatasossa olevan kiskon päällä (kuva 1) ja lisäksi sen pääkannattimen toinen pää liikkui usean metrin korkeudessa hitsaamon seinän vieressä olevan kiskon varassa.

Hitsaamon levyvarastolla oli tilan ahtautta ja erikokoiset teräslevyt oli pinottu lähelle toisiaan nosturiradan väliselle ja ulkopuoliselle alueelle. Pukkiradan ulkopuolella olevat levyt (kuva 1) nostettiin tarpeen mukaan pukin pilareiden välistä edelleen esikäsittelyyn sinkoradalle. Puolipukkinosturin käyttäjä käveli levyjen päällä levyjen noston ja siirtojen aikana tai käytti kulkuiteita. Eräs mahdollisuus oli liikkua nosturin pukin kiskon alueella.

Kuva 1. Yleiskuva pukkinosturista ja varastoalueesta.

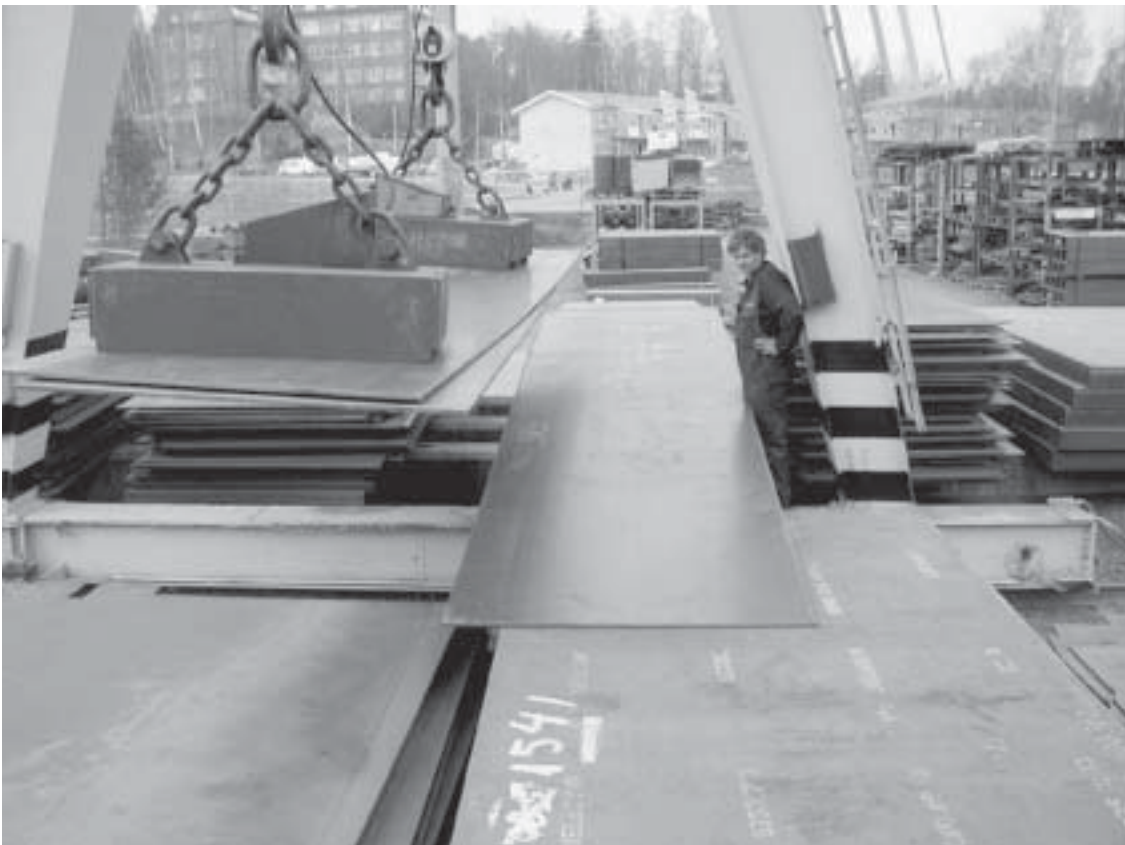
teräslevy putosi äkillisesti pukin molemmilla puolilla olleiden levynippujen päälle (kuva 2). Nosturi liikkui ja NN sen kyydissä pudonneen teräslevyn suuntaan. NN havaitsi häntä uhkaavan vaaran ja pysäytti nosturin liikkeen nopeasti. Nosturin pukin liike jatkui kuitenkin edelleen jarrutusmatkan ajan, jolloin NN puristui pudonneen teräslevyn ja selkensä takana olleen nosturin pukin pilarin väliin. NN:llä ei ollut väistämismahdollisuutta. NN puristui levyä vasten keskivartalon kohdalta siten, että vyötäröllä kiinni ollut ohjauslaite ja NN:n kädet jäivät teräslevyn alapuolelle. Tämän jälkeen NN kykeni kuitenkin ohjaamaan pukin vastakkaiseen liikesuuntaan vapautuen puristuksesta, mutta menehtyi samana päivänä puristumisen aiheuttamiin vammoihin.

Taakan ollessa pukin pilarien välisellä alueella alimmainen teräslevy putosi äkillisesti pukin molemmilla puolilla olleiden levynippujen päälle (kuva 2). Nosturi liikkui ja NN sen kyydissä pudonneen teräslevyn suuntaan. NN:n antaman nosturin pysäytyskäskyn jälkeen pukin liike jatkui edelleen jarrutusmatkan ajan, jolloin hän puristui pudonneen teräslevyn ja selkänsä takana olleen nosturin pukin pilarin väliin. NN puristui levyä vasten keskivartalon kohdalta siten, että vyötäröllä kiinni ollut ohjauslaite ja NN:n kädet jäivät teräslevyn alapuolelle. Tämän jälkeen NN kykeni kuitenkin ohjaamaan pukin vastakkaiseen liikesuuntaan vapautuen puristuksesta.

Nostomagneettien magneettivoima ei riittänyt kolmen ohuen päällekkäisen teräslevyn saman-

aikaiseen nostamiseen ja siirtämiseen. Magneettien ja teräslevyn sekä teräslevyjen väliset ilmaraoit heikensivät magneettivoiman vaikutusta. Magneettien tartuntapintojen kuluneisuus, epätasaisuus ja ruosteisuus sekä ohuiden pitkien teräslevyjen taipuma, teräslevyjen päällä oleva valssihilse ja mahdolliset hiekkamuruset lisäävät ilmarakojen suuruutta. Magneettien ohjauslaitteessa ei ollut sellaista magneettivoiman säätölaitetta, jolla olisi voinut varmistaa taakan luotettava pysyminen magneeteissa. Ohjauslaitteessa oli magneettivoiman heikennin -kytkin, jota voitiin käyttää levyn pudottamiseen.

Kuva 2. Lavastettu kuva tapaturmasta.

Radio-ohjatun nosturin kuljettajalla on oltava nosturityyppikohtainen koulutus. Työnantajan on määritettävä radio-ohjauksen käyttöä varten turvalliset käyttöpaikat, jotka esitetään turvallisuusohjeissa. Nosturin pukin alapalkkia ei saa käyttää ohjauspaikkana.

Määritetään nostomagneettien sallitut kuormat erilaisia nostettavia levyjä ja kappaleita varten. Määrityksessä sovelletaan esimerkiksi standardin SFS 5421 vaatimuksia ja irtoamisvoiman suhteen varmuuskerrointa 2. Magneetteihin kiinnitetään näkyvästi sallittua kuormaa osoittavat tiedot ja nostokyky eri levyvahvuuksilla.

Nostettavien terälevyjen pysymisen luotettavuutta magneetissa voidaan parantaa, jos magneetin ohjauslaitteessa on portaallinen kenttävoimakkuuden säädin. Säätimellä valitaan pienempi nostoteho tartuttaessa levyyn, jolloin huo-

Suurien ohuiden levyjen nostamisessa olisi suositeltavaa käyttää kahden magneetin sijasta nosto-ortta, jossa on useita pieniä nostomagneetteja sopivalla jaolla. Tällöin levyjen taipuminen vähenee ja yksittäisen magneetin ja levyn välinen ilmaraon muodostus vähenee ja levyjen pysyminen tarttujassa paranee.
