TOT-RAPORTTI

9/02

Puristaja menehtyi räjähdysainetehtaan räjähdyksessä

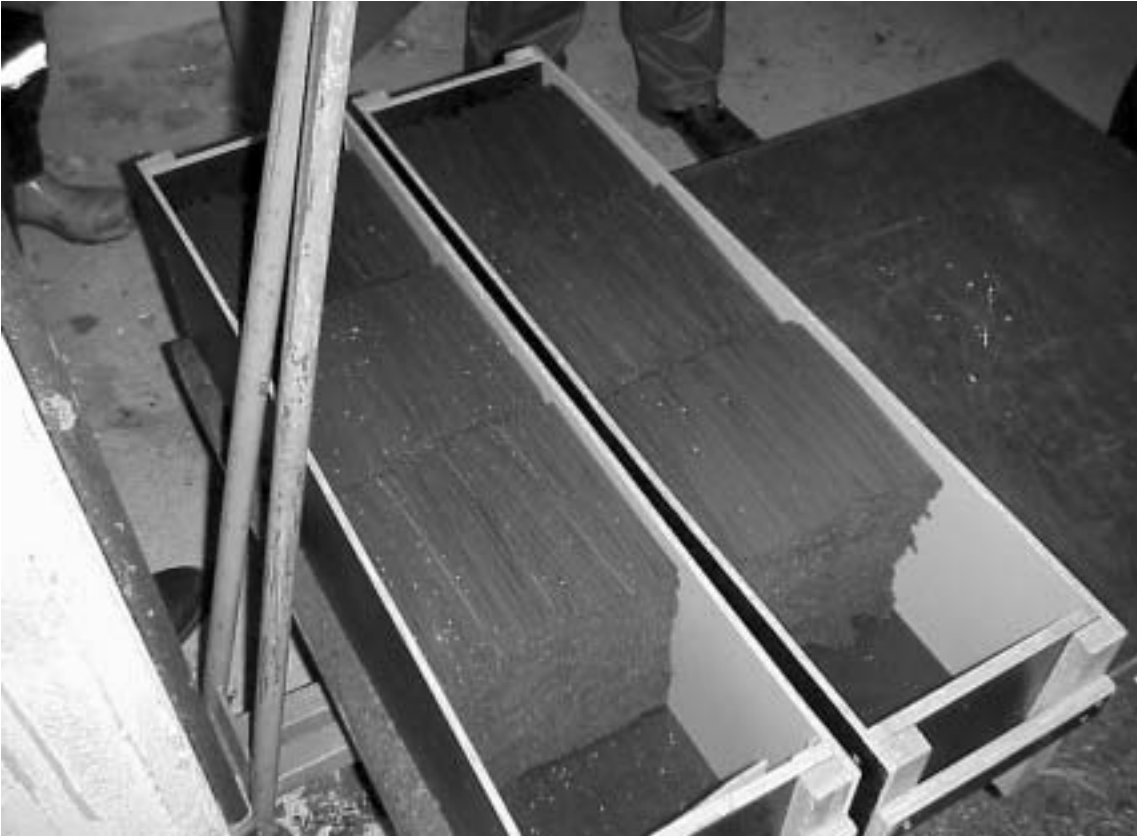
Räjähdyksainetehtaan B-ruudin puristamora-kennuksessa aloitettiin muutaman kuukauden tauon jälkeen uuden ruutierän puristaminen (Kuva 1). Puristamiseen käytettiin useita vuosikymmeniä vanhaa ruudin puristamiseen kehitettyä puristinlaitetta, jonka hydraulikkaperiaatetta oli 1980-luvulla nykyaikaistettu. Puristaja NN ja työnjohtaja kävivät onnettomuutta edeltävänä päivänä läpi ruutipuristimen hydraulikkalaitteiden toimintakunnon. Seuraavana aamuna NN haki erän ruutirullia viereisestä rakennuksesta ja leikkasi ensimmäisen rullan osiin, jotta se mahtuisi puristimen sylinteriin.

Kuva 1. Aamun aikana puristettu ruutierä laatikkoon pakattuna.

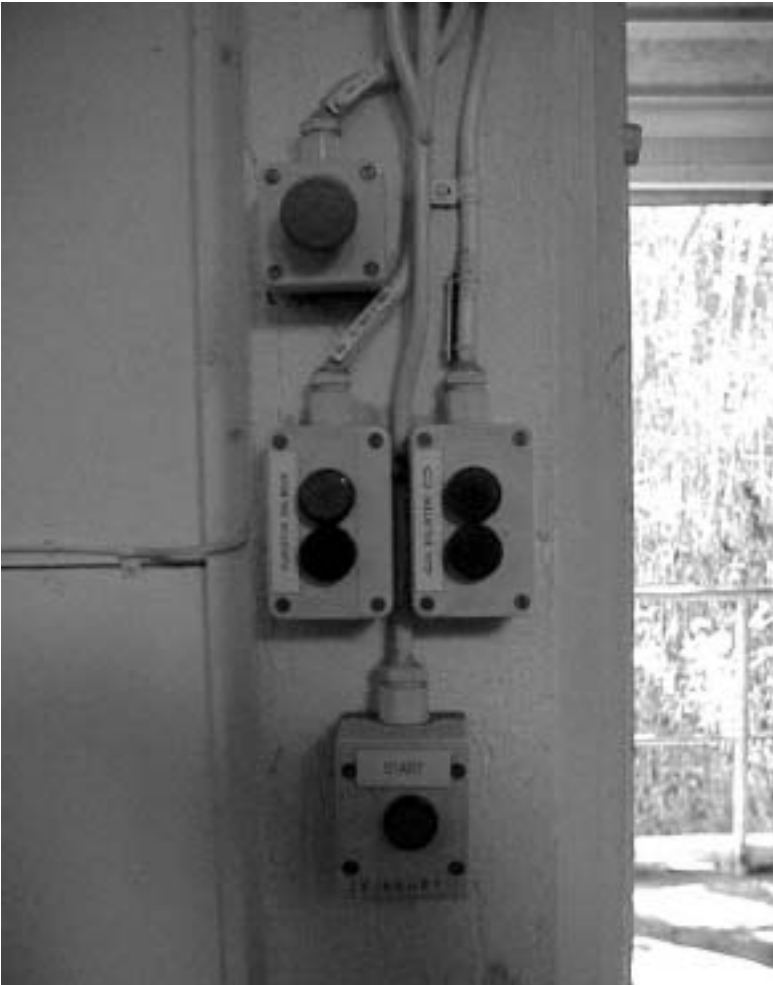
Aamun aikana NN panosti puristimen ja ruutileikkurin neljä kertaa. NN ilmoitti jokaisen panostuksen jälkeen ulos johtavan oven vieressä olevaa nappia painamalla (Kuva 2) alakerrassa oleville työntekijöille, että puristimen saa käynnistää. Alakerrassa syttyi merkkivalo, jolloin ruudin vastaanottohuoneessa ollut työntekijä käynnisti puristuksen.

Puristaja NN oli räjähdysten sattuessa puristushuoneessa syystä, jota ei tiedetä. Ilmeisesti koko tapahtuma oli niin nopea ja/tai NN:lle niin yllätyksellinen, että hän ei käynnistysluvan annettuaan ehtinyt poistua huoneesta. Eräs ongelma oli se, että "Puristin valmis" -painike oli puristinhuoneessa. Tällöin alakerrassa työskennelleet henkilöt eivät voineet varmistua siitä, että NN oli siirtynyt turvalliseen paikkaan annettuaan käynnistysluvan.

Kuva 2. Puristinhuoneen oven vieressä puristimen käyttöön liittyvät "ohjausnapit".

huoneesta, ennen kuin vaarallinen toiminta käynnistetään. Puristusluvan voi antaa suoja-huoneesta tai puristaja itse voi suorittaa koneen käynnistämisen ruudin vastaanottohuoneesta. Turvallisinta tiedonkulun kannalta on, jos puristaja siirtyy samaan tilaan muiden työntekijöiden kanssa ja puristin käynnistetään sieltä.

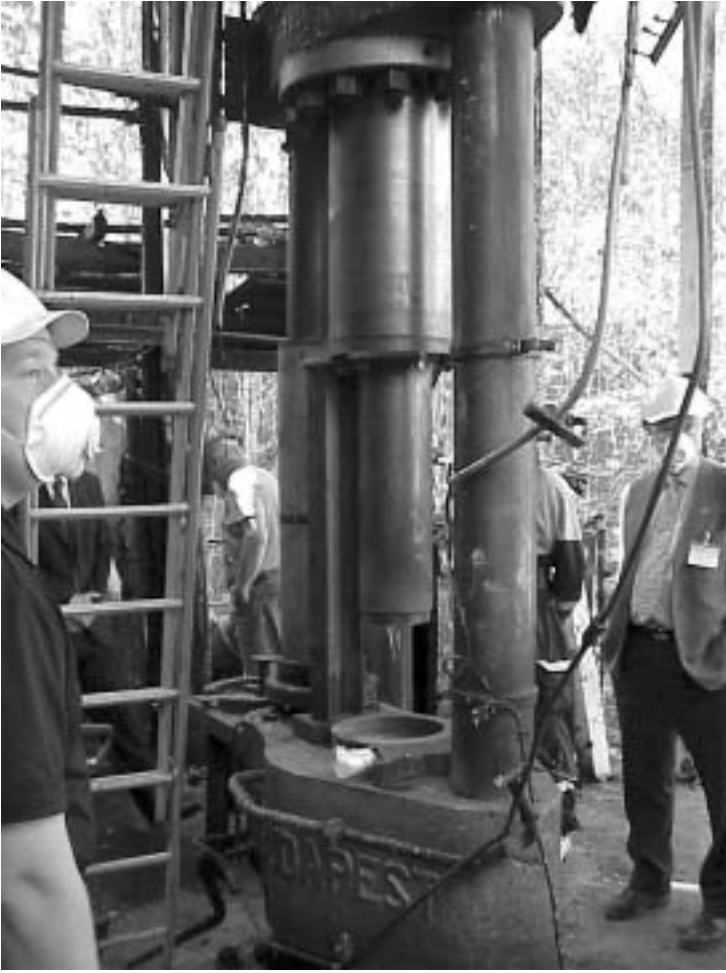
Räjähdyksessä puristimen sylinteri repesi ja sen ympärillä ollut molemmille sylintereille yhteinen valurautainen ulkovaippa sirpaloitui osittain (Kuva 3). Räjähdyksen synnyttämä paine rikkoi huoneen kevytrakenteiset seinät (Kuva 4) ja heitti ne pääosin rakennuksen ulkopuolelle sitä ympäröivään valliin. Myös osa seinässä ja katossa olleista kevytbetonielementeistä rikoontui ja niiden kappaleita putosi huoneeseen. Lisäksi suojahuoneen puristinhuoneen puoleinen seinä ei kestänyt räjähdystä, vaan siihen oli tullut useita aukkoja (Kuva 5).

Männän nopea liike aiheutti onnettomuuden. Syynä tähän oli todennäköisesti männän nostosylinterin tiivisteiden pettäminen. Kun tiiviste petti, ei sylinteri voinut pitää puristinmääntää ylhäällä, vaan se laskeutui nopeasti alas.

Puristinmännän laskeutuminen jatkui alaspäin puristinsylinterin sisällä. Koska ilma ei päässyt virtaamaan männän alapäässä olevien aukkojen kautta pois sylinteristä riittävän nopeasti, alkoi paine nousta. Paine nousi nopeasti useaan bariin ja ilman puristuminen aiheutti lämpötilan nousua sylinterissä. Lämpötila ylitti ruudin humahduslämpötilan, jolloin ruuti syttyi. Paineen nousua riittävän korkealle ruudin palaminen muuttui räjähdykseksi.

Kuva 3. Räjähdyksessä vaurioitunut puristin.

Ruutipuristimia tulisi muuttaa siten, että sylinterin vapaa putoamismahdollisuus ruudin päälle poistuu.

Tiedostamalla laitteiston osat, joiden rikkoutuminen aiheuttaa vaaraa, voidaan turvallisuutta varmistaa esimerkiksi suunnittelemalla riskialttiit laiteratkaisut täysin uudella, luontaisesti turvallisemmalla tavalla, kahdentamalla, esim. laittamalla kaksoistiiviste yhden sijasta, tai varustamalla laite hydraulisella jarrulla.

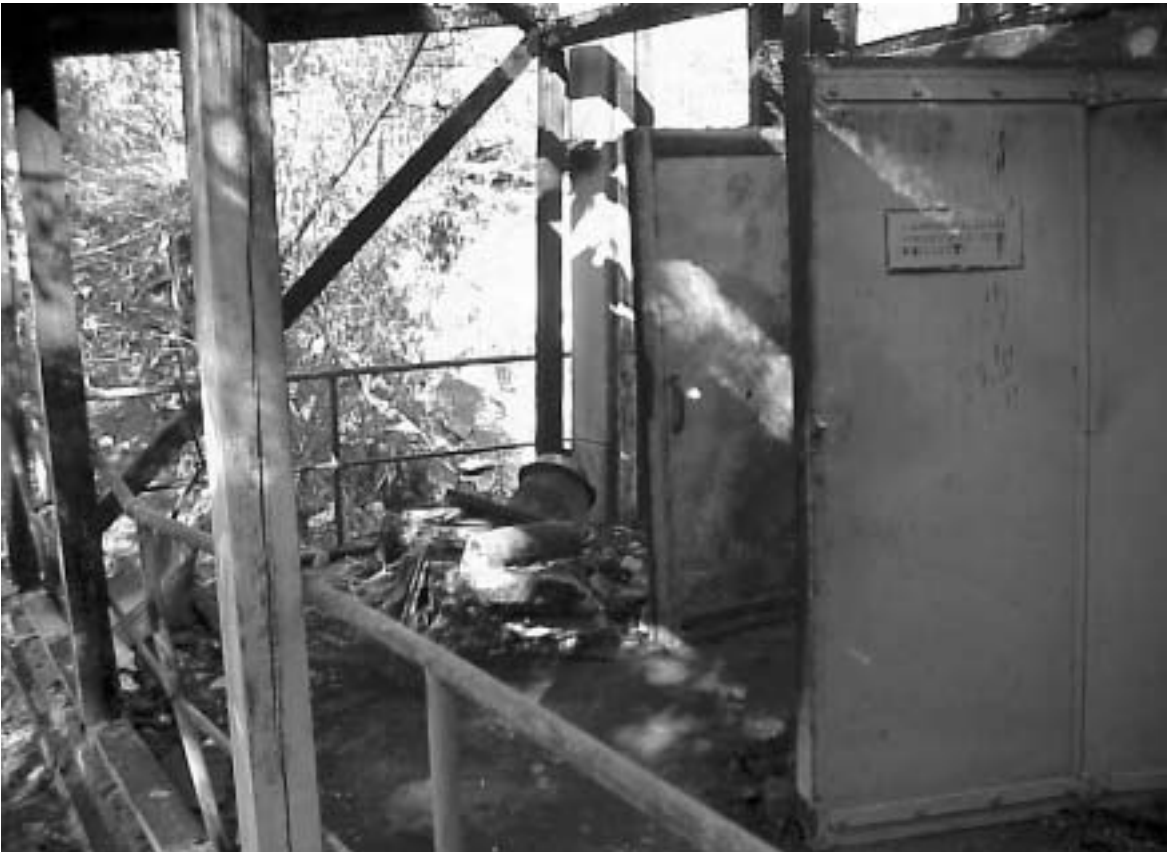
Kuva 4. Puristinhuoneen seinät ja ovet räjähdysten jälkeen.

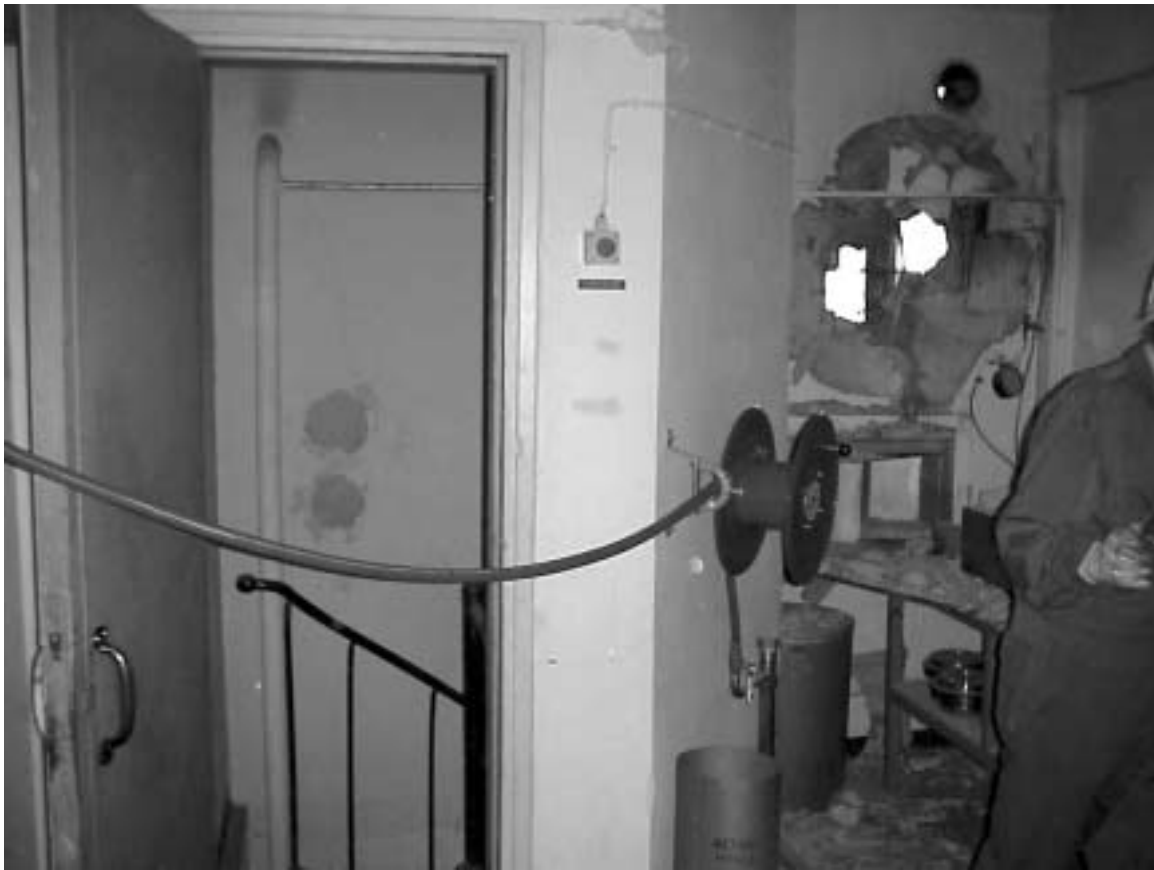
Kuva 5. Suojatilan ja puristushuoneen väliseen seinään tulleet reiät.

Räjähdysvaarallisten tilojen suojaseinien kes-tävyys tulee varmistaa.

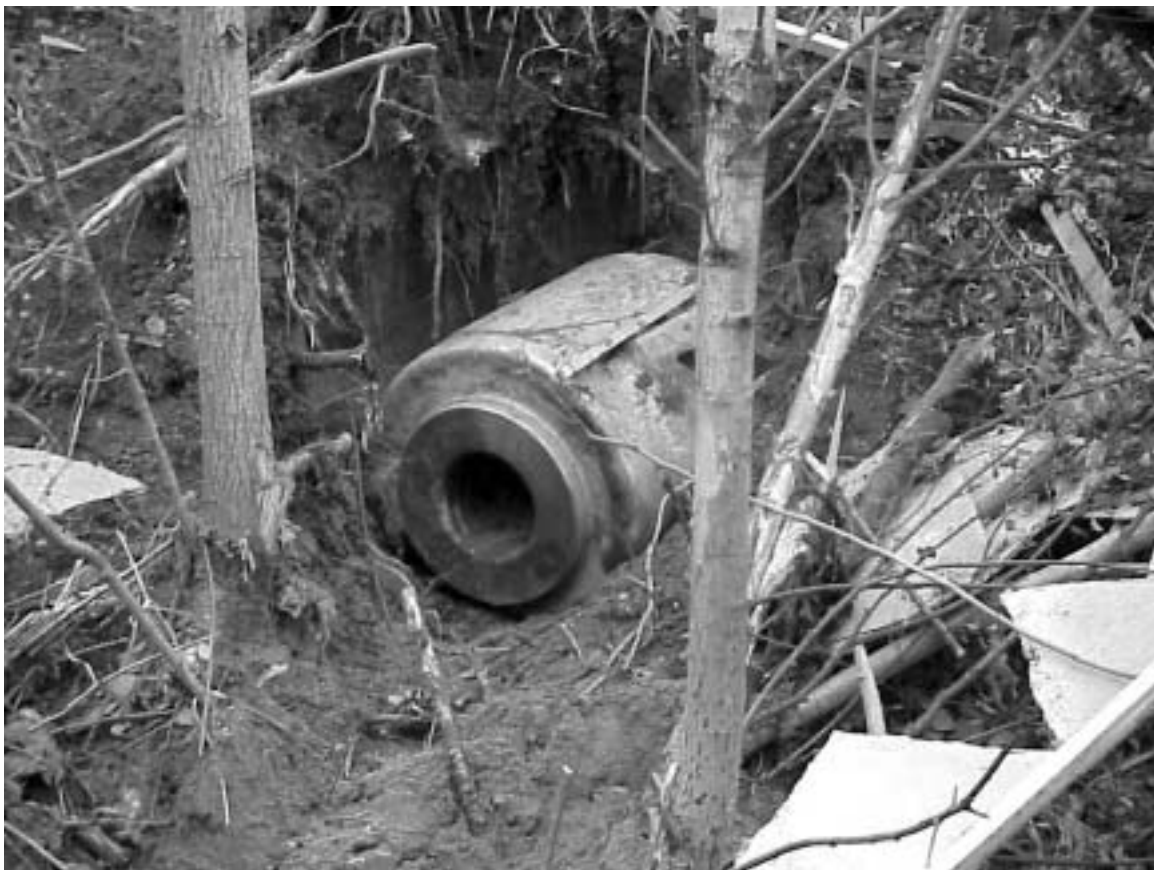
Räjähdyksen voimasta mm. puristimen teräksinen sisäsylinteri ja sen osat lensivät ympäristöön (Kuva 6). Räjähdyksen vaikutuksesta ruutileikkurissa ollut ruutirulla syttyi palamaan. Osa rullasta lensi ulos huoneesta ja jäi palamatta. Räjähdyksen tapahtuessa NN oli puristinhuoneessa syystä, jota ei pystytty selvittämään. Hän menehtyi räjähdyksessä ja sitä seuranneessa tulipalossa.

Kuva 6. Suojavalliin lentänyt sylinteri.

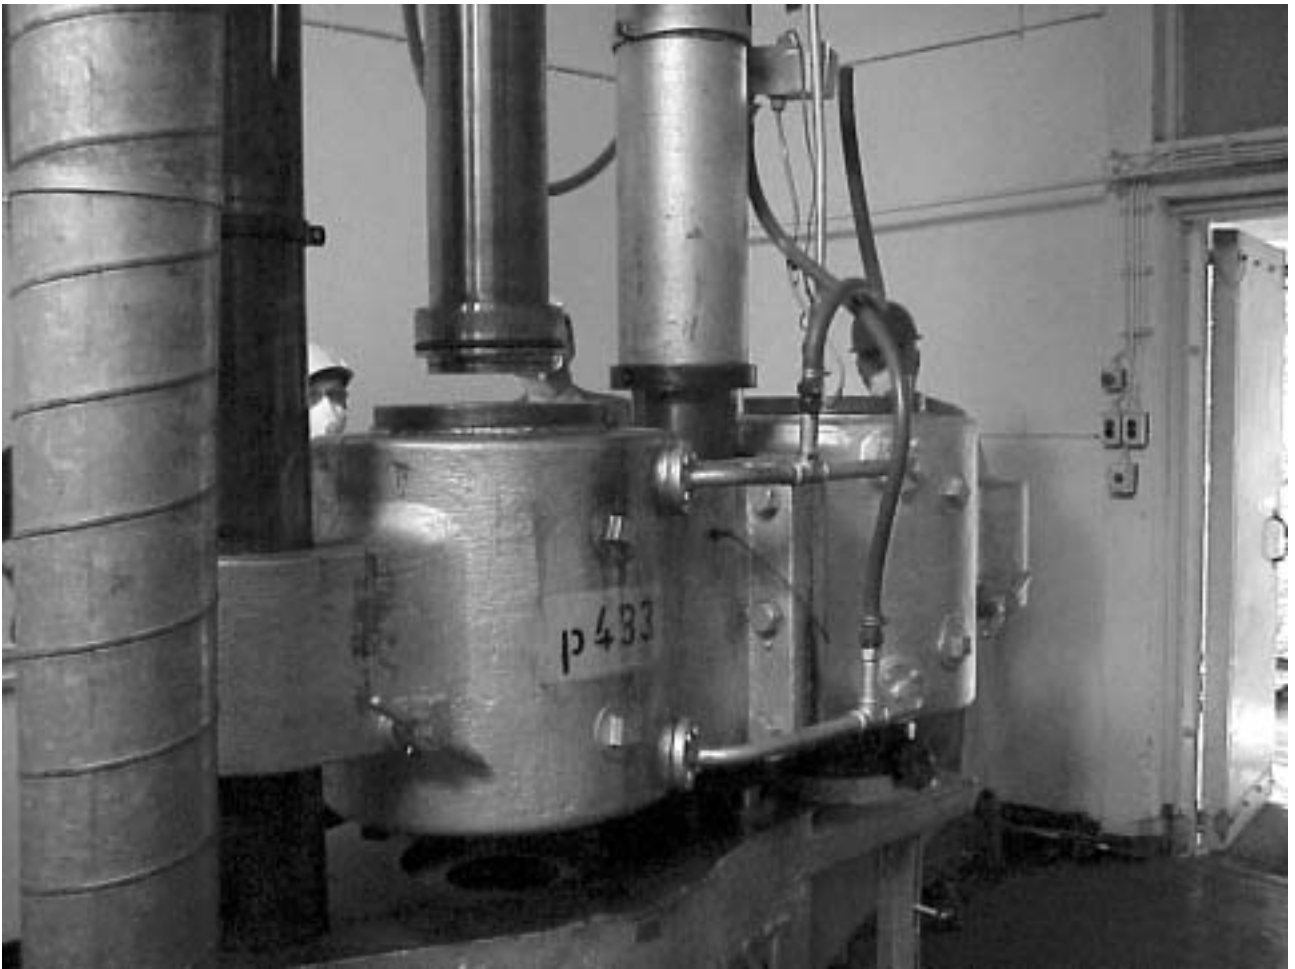
Tehtaan tiloissa oli toinen vastaavankaltainen puristin (Kuva 7). Molemmissa puristimissa on 770 kg painava mäntä. Kun mäntä laskeutuu hallitusti, pysyy paine ja lämpötila sylinterissä alhaisina. Jos mäntä sen sijaan laskeutuu hallitsemattomasti ja nopeasti puristinsylinteriin, nousee paine sylinterissä. Kaasujen tiilayhtälön mukaan paineen nopea nousu jo noin 3:een bariin aiheuttaa lämpötilan nousun noin 200 °C:een, joka on korkeampi kuin kyseisen

Nykyisin on käytössä läheltä piti -tilanteiden dokumentointi tehtaalla, mutta ko. osastolla sattuneiden vanhojen tapausten osalta ei ollut asiakirjoja. Esimerkiksi toinen puristajana toiminut henkilö kertoi kuitenkin, että viereisellä ehjäksi jääneellä puristimella oli tapahtunut toimintahäiriöitä sen jälkeen, kun hydraulikkaa nykyaikaistettiin v. 1985. Puristimen mäntä oli kahdesti käynnistyksen jälkeen laskeutunut nopeasti ruutiin kiinni. Toisella kerralla hän oli ehtinyt painaa hätä-seis-painiketta, toisella kerralla ei. Oli kuulunut säikäyttävä ääni, eivätkä mittarit olleet ehtineet reagoida. Kyseinen putoa-

minen oli tapahtunut, koska mäntä oli jostain syystä ohittanut hidastavan rajan, jolloin nopeus oli ollut enintään 22 mm/s. Puristaja oli ker-tonut tapahtumista silloiselle työnjohdolle, mutta ei ollut tietoinen, oliko puristimelle tehty mitään korjaustoimenpiteitä. Nykyinen työnjohto ja kunnossapitohenkilökunta ei muista tapausta eikä siitä ole löytynyt dokumentteja.

Kuva 7. Lähellä räjähdyspaikkaa ollut vastaavankaltainen puristin.

Kaikki läheltä piti -tapaukset, toimintahäiriöt ja viat tulee kirjata ja käsitellä asianmukaisesti ja dokumentoidusti. Muut vastaavat laitteet ja muu vastaava toiminta tehtaalla tulee analysoida saatujen kokemusten valossa.
