TOT-RAPORTTI

YTOT 5/02

Sähköasentaja putosi nojatikkailta 5 metrin matkan

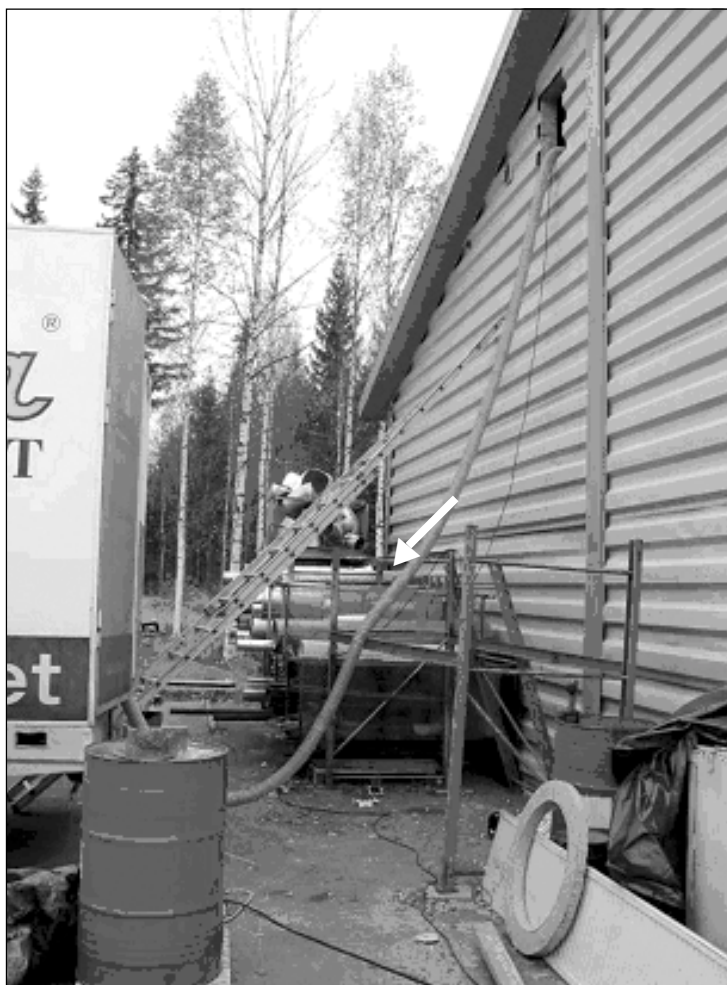
kokoisen aukon kautta (Kuvat 1 ja 3). Aukon alareunaan oli maasta 5,4 m. Aukon alapuolella maassa oli metallinen varastohylly (Kuvat 1 ja 4). Nousutienä Yritys C:n kaksi työntekijää käyttivät omia, jatkettavia alumiininojatikkaita, pituudeltaan 6 metriä. Tikkaat nojasivat yläpäästään aukon reunaan sekä puhallusputkeen (Kuva 3). Tikkaiden pisin käyttöpituus oli kahdeksan metriä, joten limittämisjatkoksen pituus oli tässä tapauksessa kaksi metriä. Tikkaiden alapäässä oli kumiset liukuesteet. Piha-alue oli asfaltoitu.

Jälkikäteen tehdyssä tutkinnassa havaittiin, että tikkaiden täytyi olla työn aikana hyvin lähellä varastohyllyä. Yhtenä keskeisenä tapaturmatekijänä pidettiin sitä, että NN oli ilmeisesti ennen laskeutumistaan nostanut tikkaita varmuuden vuoksi ensin ylöspäin. Tällöin tikkaat saattoivat olla vain enää muutaman millimetrin päässä varastohyllystä. Erittäin pitkän NN:n laskeutuessa tikkaille, tikkaat taipuivat ja koskettivat heti noin 1,5 metrin korkeudelta varastohyllyyhin. Tämän seurauksena tikkaiden alapää lähti liikkeelle, jolloin tikkaiden yläpää pu-

NN oli ilmeisesti nostanut tikkaita ylöspäin ennen laskeutumistaan. Tämän seurauksena tikkaat joutuivat aivan varastohyllyn lähelle. NN:n laskeutuessa tikkailla, tikkaat taipuivat ja lähtivät liikkeelle alapäästään. Liikkeelle lähtö tapahtui siitakin huolimatta, että tikkaiden alapäässä oli kumiset liukuesteet ja piha-alue oli

NN putosi ensin varastohyllyn päälle ja siitä maahan saaden vaikeat vammat. Putoamiskorkeus oli viisi metriä.

Kuva 1. Varastohylly ja nojatikkaat tapaturman jälkeen.

Nojatikkaita ei saa asettaa siten, että niiden alapuolella on jäykkiä rakenteita kuten esim. tässä tapauksessa varastohylly. Tällöin tikkaat saattavat taipua kiinni keskikohdastaan ko. rakenteeseen. Tällöin ne taipuessaan keskeltä myös luistavat alapäästään, kun niiden päälle nousta.

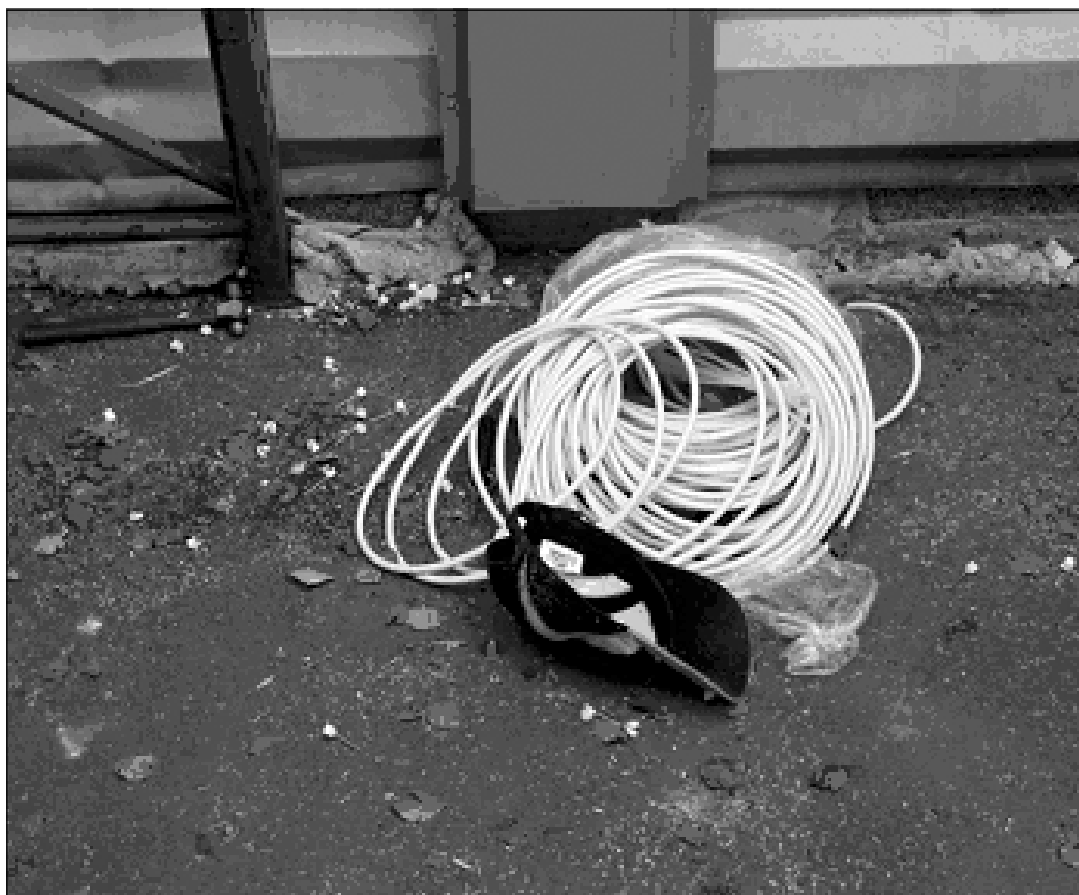
Yläpohjan eristystyö alkoi torstaina aamupäivällä. Työn jo alettua paikalle tuli myös NN. Hän sopi Yritys C:n työntekijöiden kanssa, että hän myös voisi käyttää nousutienään Yritys C:n työntekijöiden asettamia alumiininojatikkaita. Tehtyään asennustyöt hän oli palaamassa alas sähkökaapelikieppi (kuva 2) oikeassa kädessä. Astuessaan takaperin tikkaille ne heilahtivat vasemmalle (Kuva 4), jolloin hän horjahti ja putosi tikkaiden oikealta puolelta asfaltille. Tasapainon menettämiseen osasyynä on saattanut olla hänen kantamansa sähkökaapelikieppi. Pudotessaan hänen ohimonsa iskeytyi varastohyllyn kehikon vaakaturkipalkkiin (Nuoli kuvassa 1). Tapaturman uhri toimitettiin helikopterilla keskussairaalaan, jossa hän menehtyi saamiinsa vammoihin.

Nojatikkaita käytettiin sekä villan puhalluksessa että sähköasennustyössä aamupäivän aikana kulkutienä. Tikkaita ei oltu kiinnitetty yläpäästään kulkuaukon reunaan tms. Nojatikkaat oli nostettu yläpäästään kulkuaukon sisäpuolelle sivuttaisluston estämiseksi. Tikkaiden luistaessa alapäästään NN horjahti alas tikkailla. Horjahtamiseen saattoi myötävaikuttaa NN:n kädessä ollut sähkökaapelikieppi.

*Kuva 2. Sähkökaapeli-
kieppi.*

Kuljettaessa tikkailla taakan kantaminen käsissä lisää horjahtamisriskiä olennaisesti. Vähäiset taakat ja työkalut tulisi kantaa selkäreppussa tai nostaa muulla tavoin työpisteeseen.

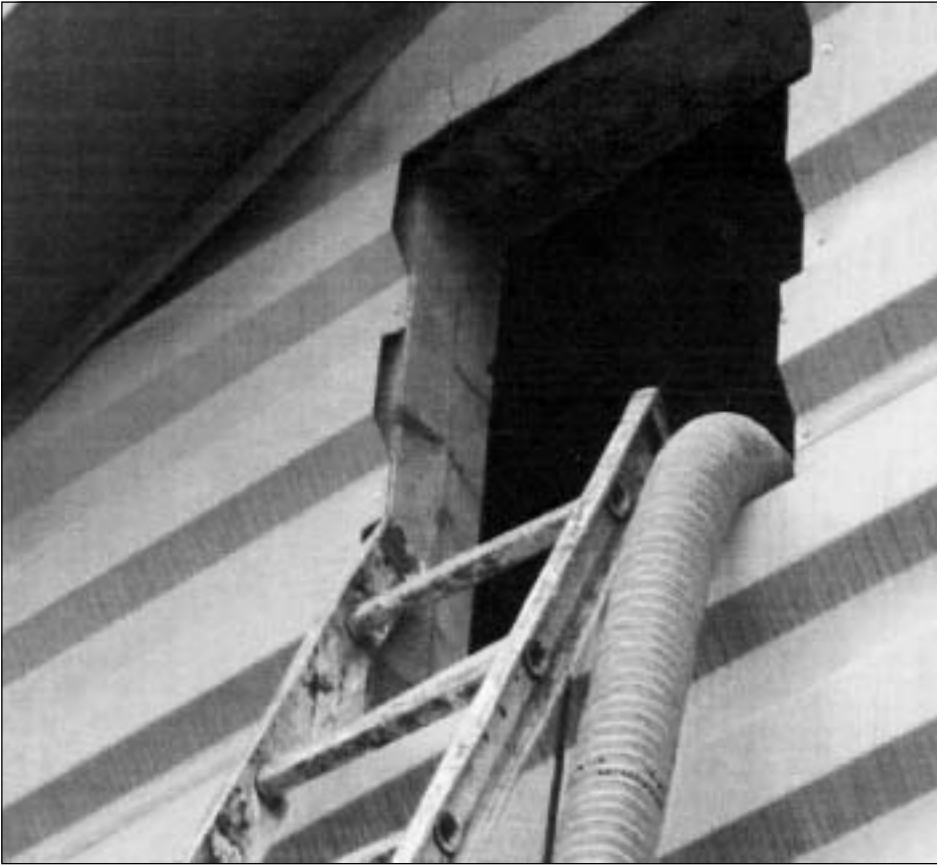
Yläpohjan lämpöeristeinä käytettiin puhallusvillaa. Aiemmin oli sovittu, että Yritys C:n työntekijät tulisivat tekemään tämän muutaman tunnin työn torstaina. Käynti yläpohjan päälle tapahtui rakennuksen päätyyn, noin viiden metrin korkeudelle tehdyn, n. 0,7 m x 0,8 m

Toinen mahdollisuus on se, että tikkaat olivat yläpäästään vain hyvin vähän aukon sisäpuolella. Tällöin NN:n astuessa tikkailla, tikkaiden yläpää luisti ulos aukosta ja siirtyivät sen jälkeen sivusuunnassa. Ennen tapaturmaa tikkaita pitkin oli kuljettu useita kertoja.

On myös mahdollista, että tikkaat olivat vain osittain aukon sisäpuolella ja ne luistivat ulos aukosta NN:n astuessa niiden päälle.

Kuva 3. Nojatikkaat oli sijoitettu kulkuaukkoon. Oikeassa reunassa villoitusputki.

Nojatikkaiden käyttö vakituisena kulkuteinä on kielletty. Mutta jos niitä joudutaan tilapäisesti käyttämään, on ne jollakin teknisellä ratkaisulla kiinnitettävä yläpäästään. Nojatikkail-

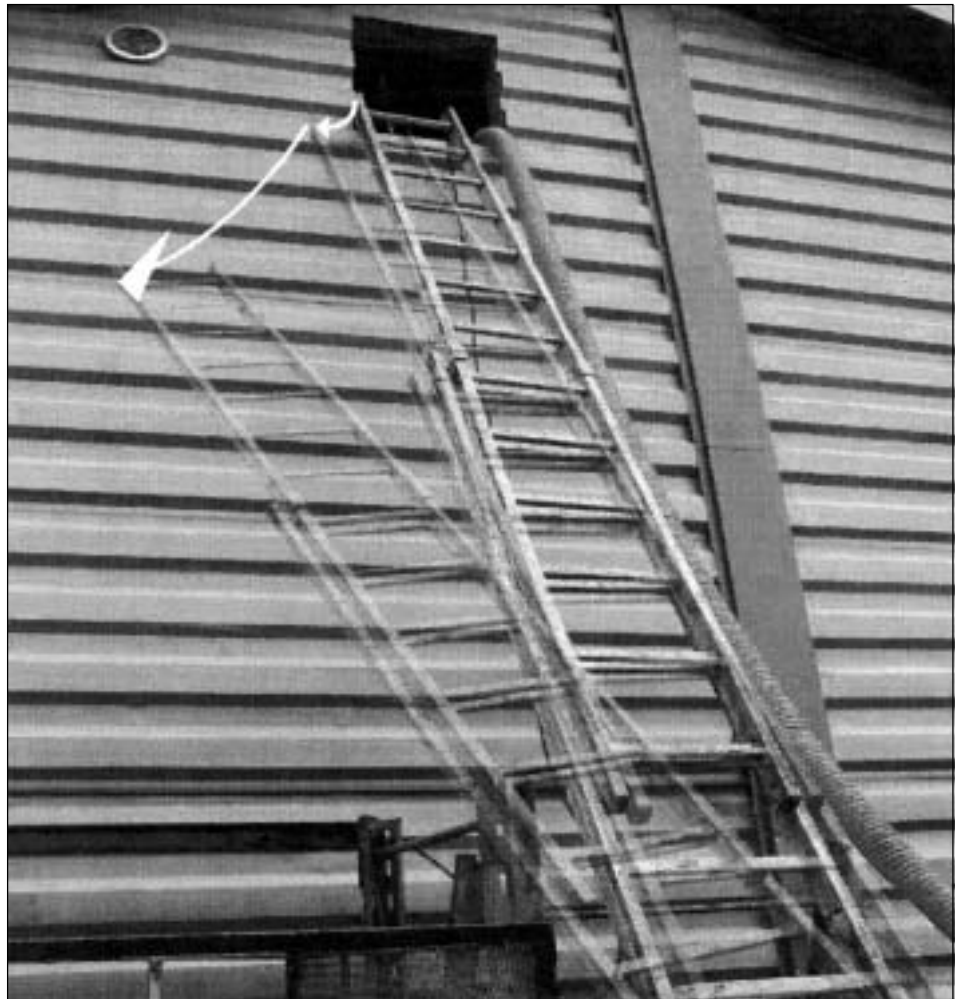
Kuva 4. Nojatikkaat ennen tapaturmaa ja tapaturman jälkeen.
