TOT-RAPORTTI

5/02

Opiskelija joutui telakalla suuren putken ruhjomaksi

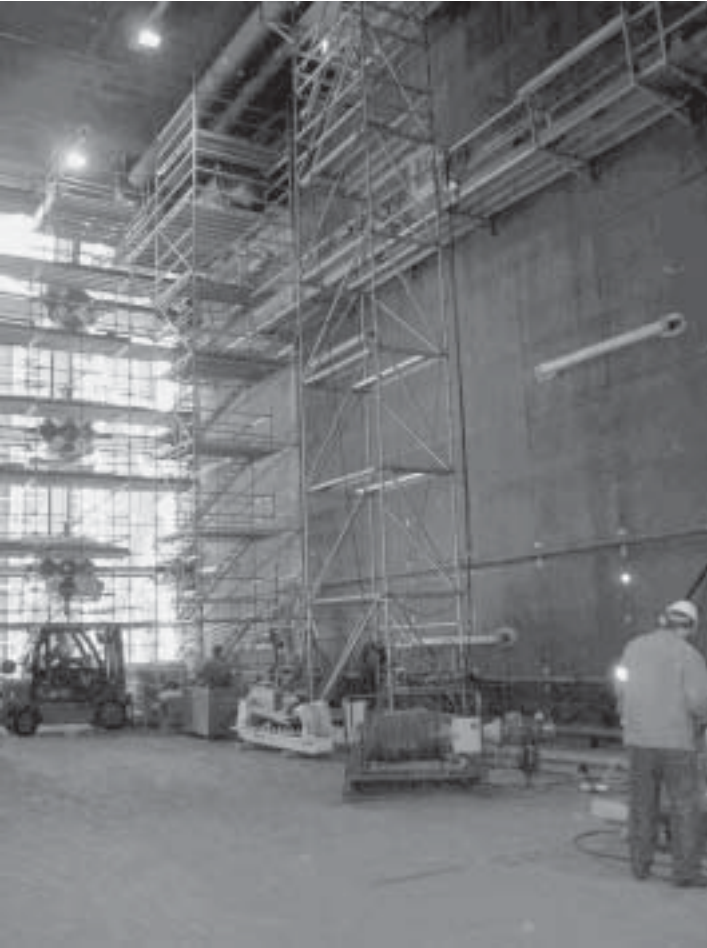
Kuva 1. Kuva öljynporausjalan sisältä. Edessä näkyy vinssi. Takana ylhäällä on työtaso, jolla NN oli tapaturmahetkellä. Oikealla ylhäällä katossa oleva merivesiputki. NN nousi työtasolle vasemmalla taustalla olevien portaiden ja työtelineiden kautta.

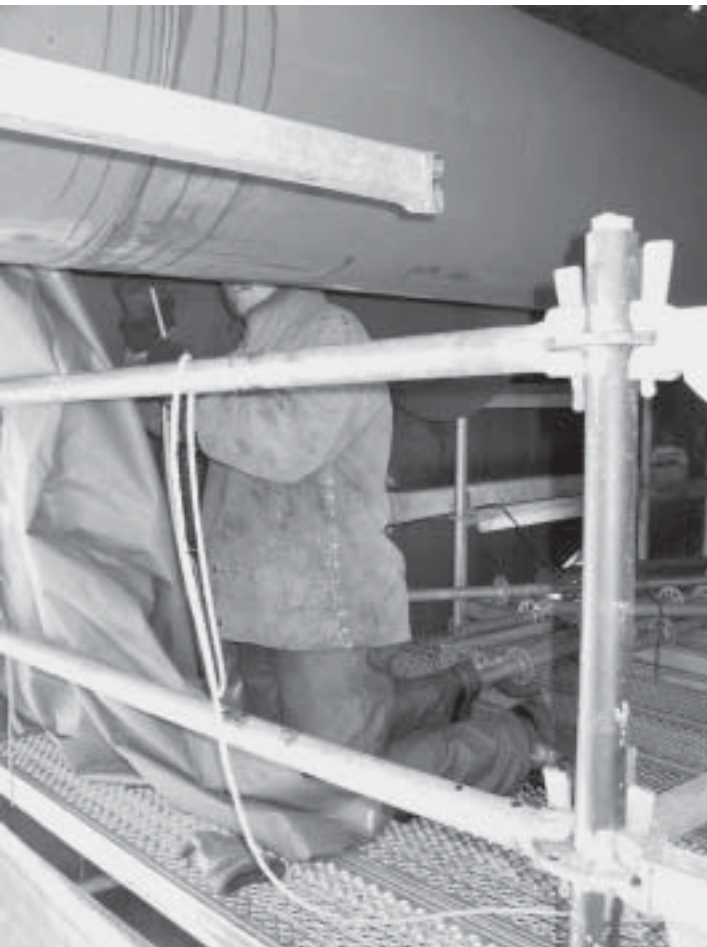
Suuri putki iski – pää puristui kaiteen ja putken väliin

Suuri 13,5 tonnia painanut putki iskeytyi NN:n päähän. NN oli polvillaan ja selin juuri putken kohdalla. Taustamelu peitti vinssauksesta lähteneen äänen. Putki oli paikoillaan vinsseillä kiristyksen ajan ja hypähti sen jälkeen nopeasti vajaan metrin eteenpäin. NN:n pää jäi polviasennon takia putken ja työtelineen kaiteen väliin. Putken alareunan ja kaiteen välinen rako oli 15 cm. Kaiteen korkeus oli vaatimuksen mukainen eli 1,0 m.

Kuva 2. Työtelineen kaide ja merivesiputki. NN:n pää jäi niiden väliin. NN oli tuolloin polvillaan.

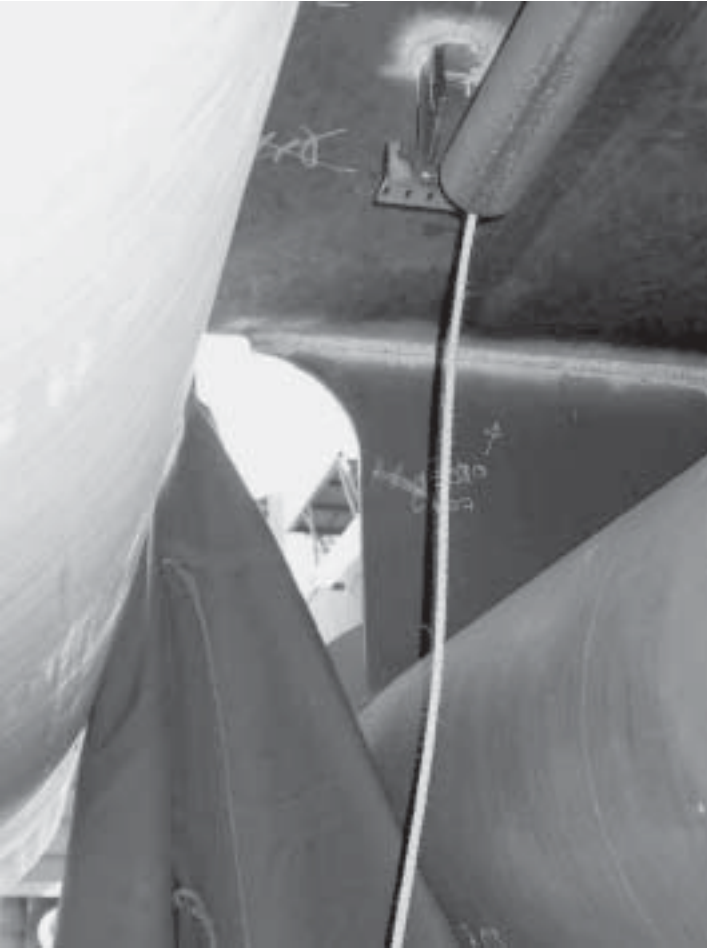
Kuva 3. Metalliputkeen johtava naru, jonka päätä NN oli keräämässä työtasolta.

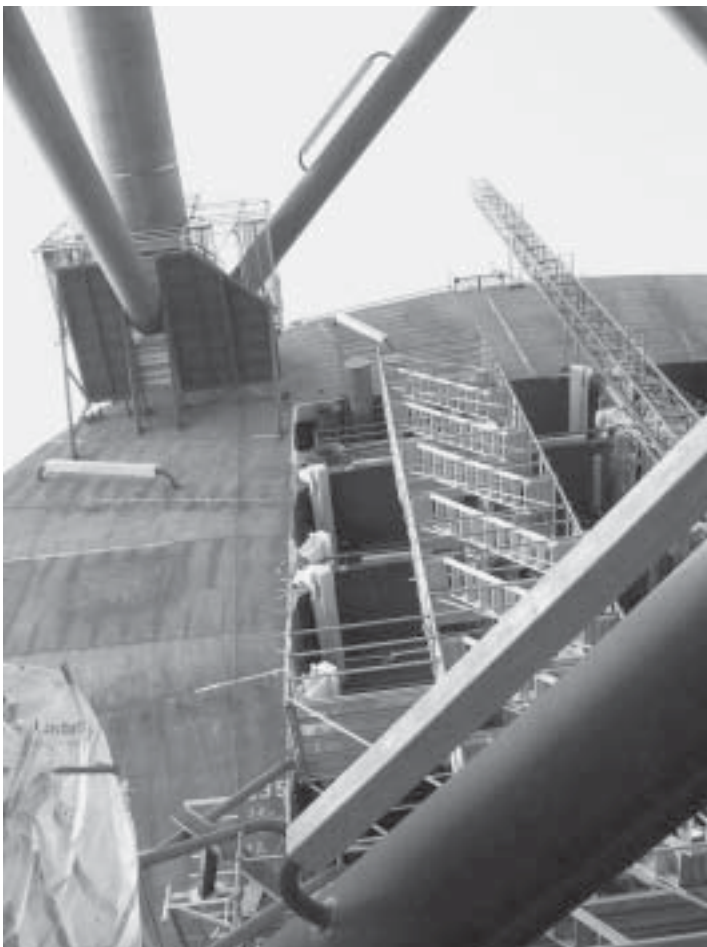
Kuva 4. Kuva maasta, jossa NN:n työtoverit odottivat hänen heittävän narun alas. NN jäi kuvassa keskellä ylhäällä ja telineen vasemmalla puolella olevan putken ruhjomaksi. Teline on hätäpoistumistie.
